**INGENIERÍA DE FACTIBILIDAD DEL FTSF, WRF, ESTUDIOS GEOTÉCNICOS PARA CANTERAS, CIMENTACIÓN DE ESTRUCTURAS Y TRABAJOS DE QA/QC DE LAS INVESTIGACIONES GEOTÉCNICAS DE CAMPO Y LÍNEA BASE HIDROGEOLÓGICA**

**RESUMEN EJECUTIVO ESTUDIO DE GEOLOGÍA / STUDY OF GEOLOGY**

LA PLATA PROJECT

Informe.: SC-006-2021-100-GE-01

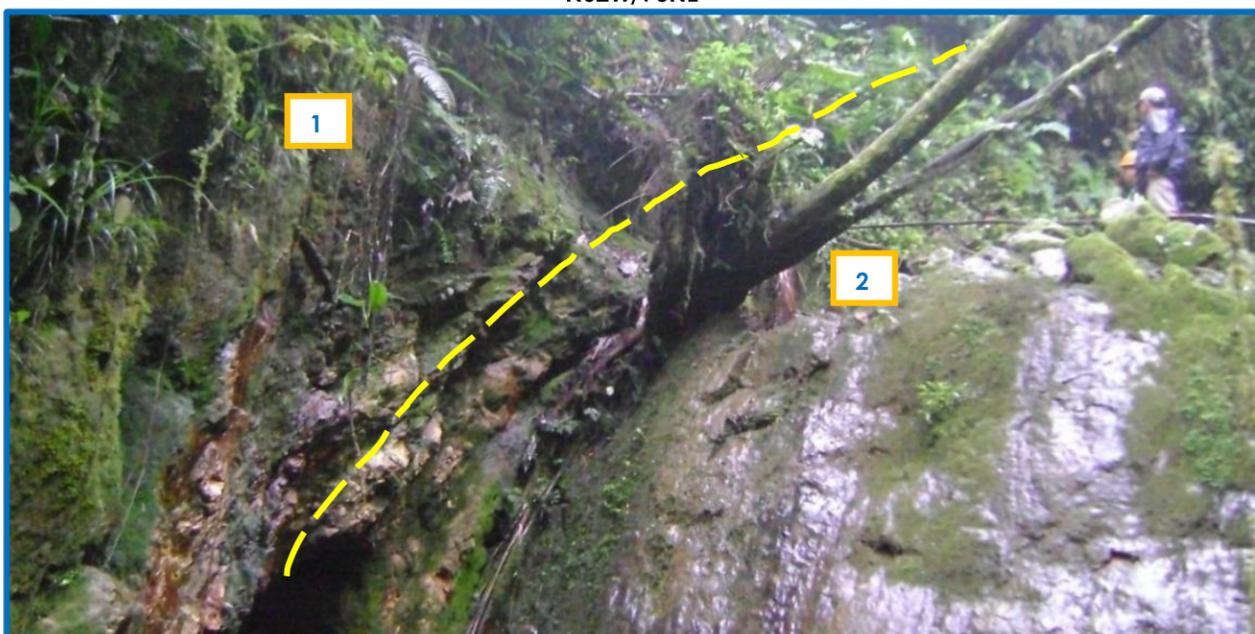
**Figura N° 8 Contacto entre brecha de falla alterada y brecha silicificada (falla antigua), con orientación N62W/70NE**

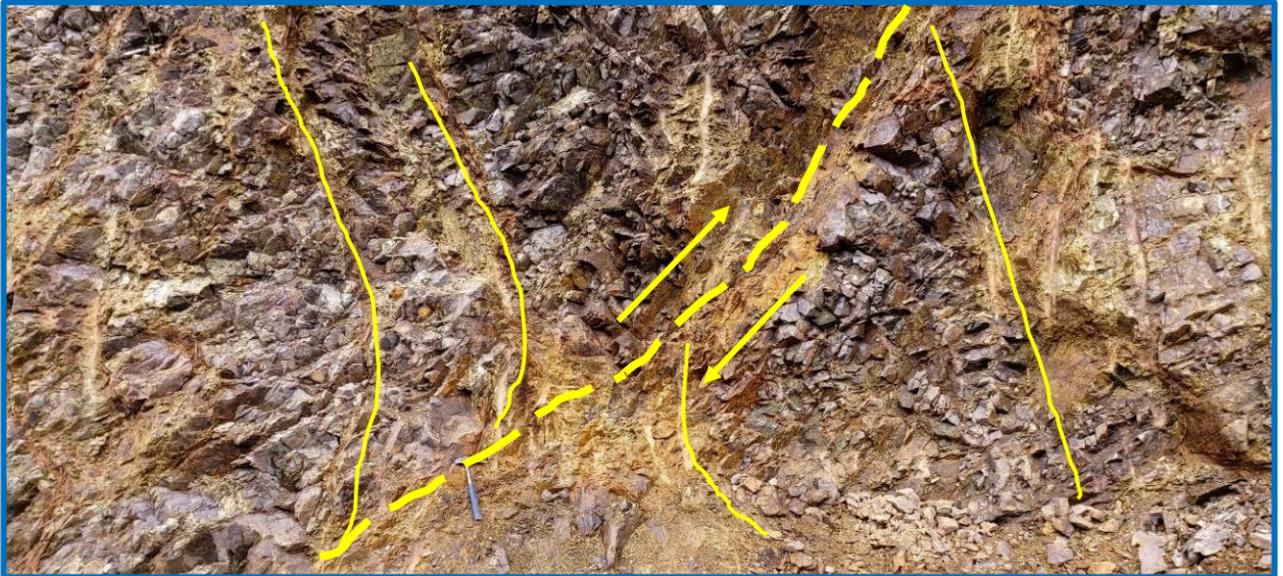
**Figura N° 9** Falla inversa ubicada en un corte de la vía cercana al poblado de La Florida.

**Nota:** Indicadores cinemáticos dados por los pliegues de arrastre y la estructura principal

En la actualidad las estructuras locales cartografiadas, no reflejan ningún movimiento a escala visual manifestándose como ruptura escalonada del material cuaternario por lo que no se consideran como fallas activas.

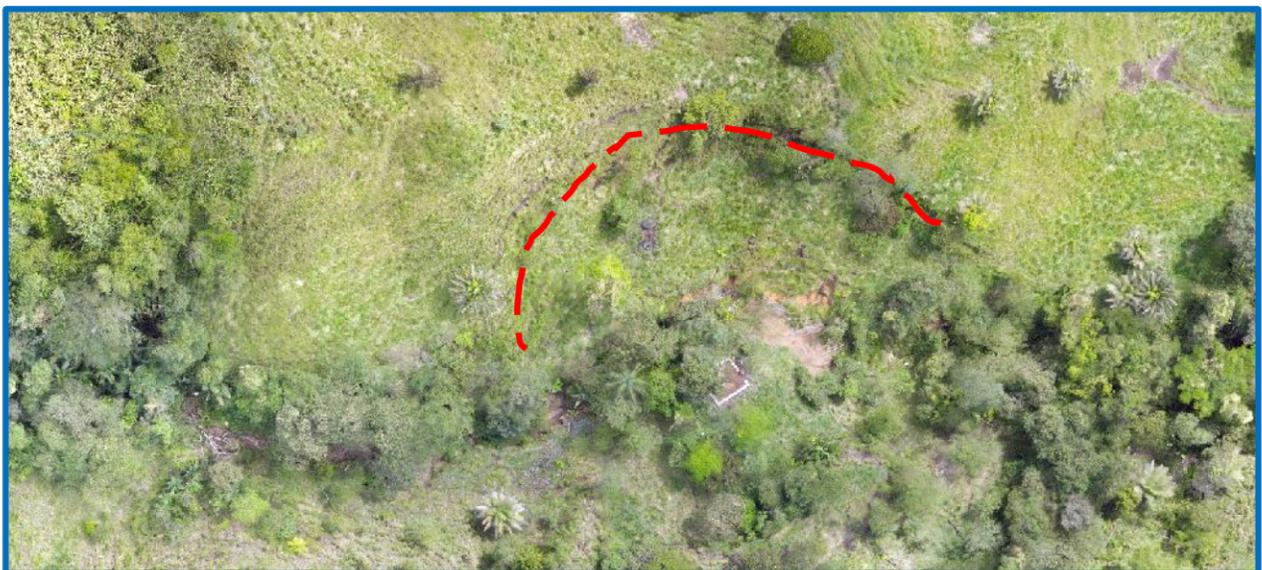
ID	Este	Norte	Tipo de Evento	Descripción	Causas	Acciones
G-1	729765	9956674	Deslizamiento rotacional	Zona de quebrada, grietas sobre la cara del talud, escarpas de deslizamiento, grietas de tensión	Masa de suelos arcillosos a arcillo limosos en ladera de pendiente suave, cuyo detonante sería la saturación del suelo por aguas de escorrentía superficial.	Descarga de la corona del talud. Escalonado o banqueteo del talud. Mejoramiento del drenaje.
G-2	729670	9956548	Deslizamiento antiguo y arrastre	Ladera de colina de suave pendiente. Escarpas de deslizamiento antiguo y zonas de arrastre de suelos.	Masa de suelos arcillosos a arcillo limosos en ladera de pendiente suave, cuyo detonante sería la saturación del suelo por aguas de escorrentía superficial.	Descarga de la corona del talud. Escalonado o banqueteo del talud. Mejoramiento del drenaje.
G-3	729694	9956406	Deslizamiento antiguo	Ladera de colina de suave pendiente. Escarpas de deslizamiento antiguo.	Masa de suelos arcillosos a arcillo limosos en ladera de pendiente suave, cuyo detonante sería la saturación del suelo por aguas de escorrentía superficial.	Descarga de la corona del talud. Escalonado o banqueteo del talud. Mejoramiento del drenaje.

En la zona de emplazamiento del componente depósitos de relaves filtrados se tiene una zona de deslizamientos identificada como G-1, que se muestra en la siguiente fotografía aérea tomada con dron:

**Figura N° 12 Escarpa de deslizamiento semicircular ubicado en la zona de emplazamiento de los relaves filtrados (G-01)**

**Nota:** Vista tomada con dron.

ID	Este	Norte	Tipo de Evento	Descripción	Causas	Acciones	Grado de Peligrosidad
G-1	729765	9956674	Deslizamiento rotacional	Zona de quebrada, grietas sobre la cara del talud, escarpas de deslizamiento, grietas de tensión	Masa de suelos arcillosos a arcillo limosos en ladera de pendiente suave, cuyo detonante sería la saturación del suelo por aguas de escorrentía superficial.	Descarga de la corona del talud. Escalonado o banqueteo del talud. Mejoramiento del drenaje.	MEDIA
G-2	729670	9956548	Deslizamiento antiguo y arrastre	Ladera de colina de suave pendiente. Escarpas de deslizamiento antiguo y zonas de arrastre de suelos.	Masa de suelos arcillosos a arcillo limosos en ladera de pendiente suave, cuyo detonante sería la saturación del suelo por aguas de escorrentía superficial.	Descarga de la corona del talud. Escalonado o banqueteo del talud. Mejoramiento del drenaje.	MEDIA
G-3	729694	9956406	Deslizamiento antiguo	Ladera de colina de suave pendiente. Escarpas de deslizamiento antiguo.	Masa de suelos arcillosos a arcillo limosos en ladera de pendiente suave, cuyo detonante sería la saturación del suelo por aguas de escorrentía superficial.	Descarga de la corona del talud. Escalonado o banqueteo del talud. Mejoramiento del drenaje.	MEDIA

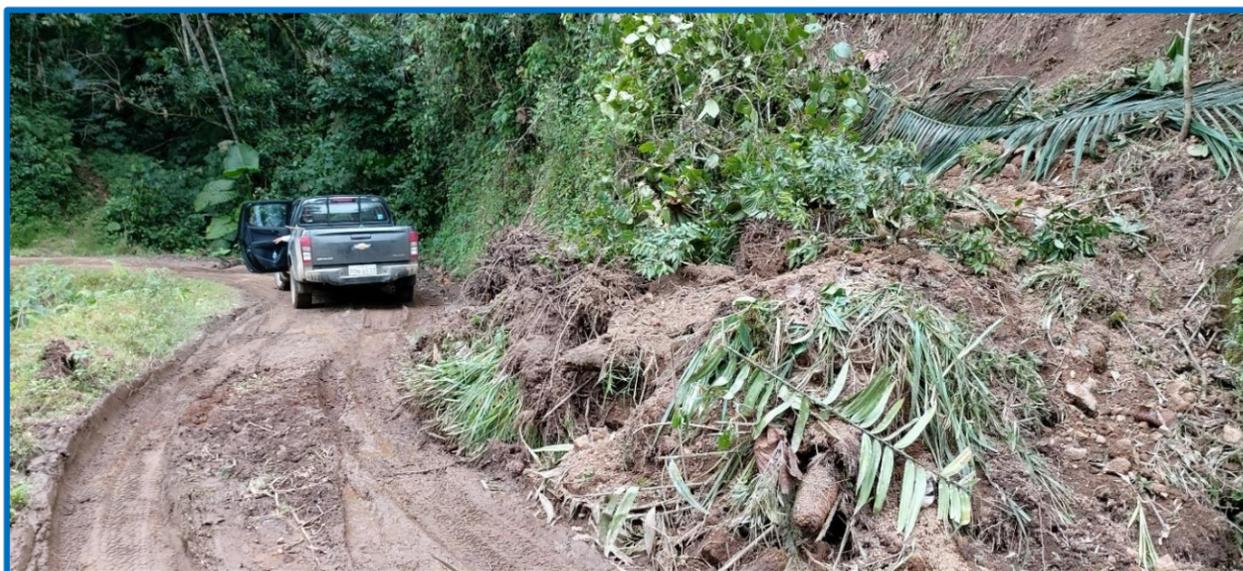
**Figura N° 13 Cono de escombros asociados por un derrumbe próximo a la vía de acceso.**

**Nota:** Identificada como G-27

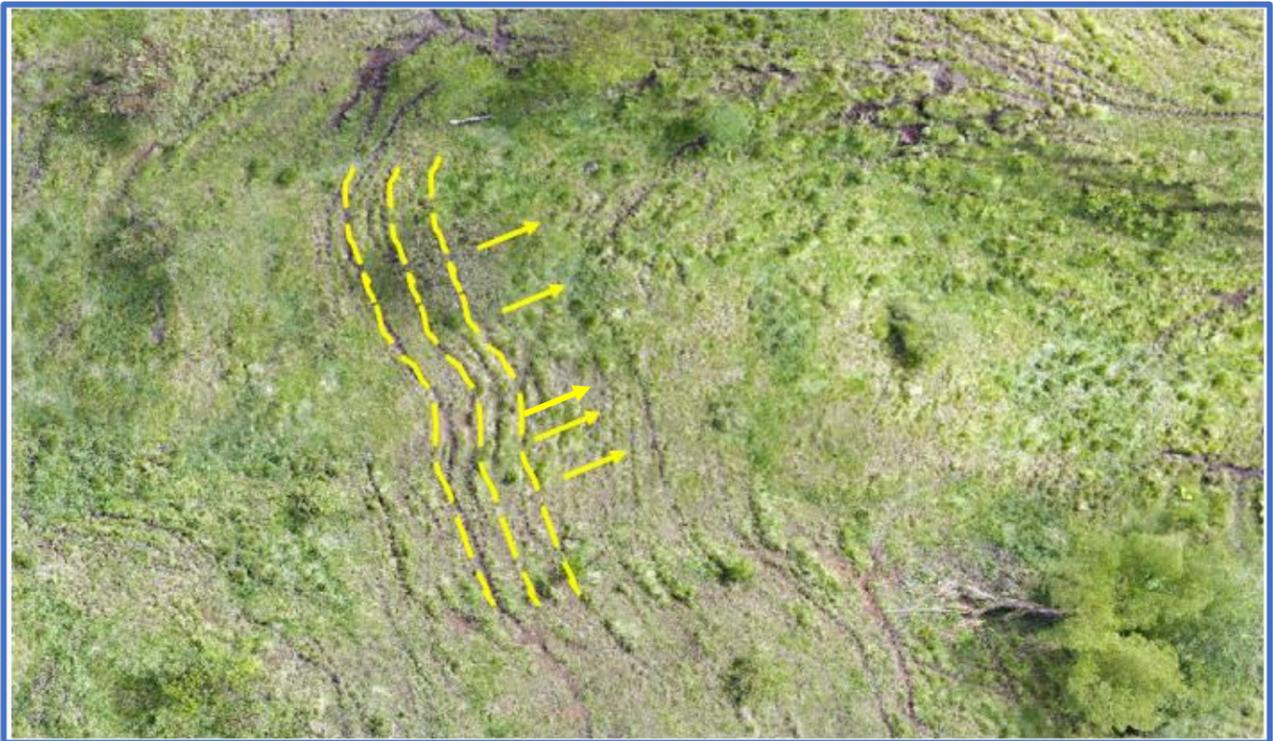
**Figura N° 14 Zona de arrastre o movimientos de tierra**

**Nota:** Identificada como G-2

Debido a que es posible hacer un tratamiento sobre estos, tales como descarga de la corona del talud, escalonado o banqueteo del talud y mejoramiento del drenaje.

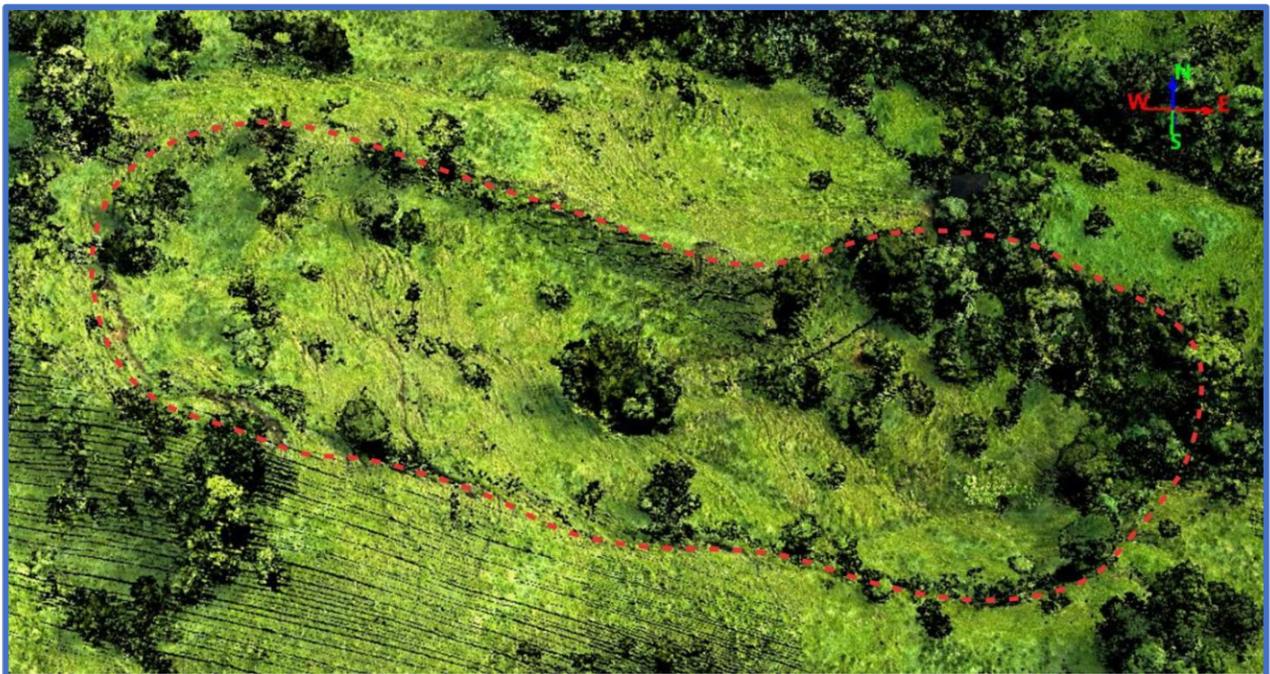
**Figura N° 15** Zona de subsidencia o hundimiento ocurrido identificado

**Nota:** Identificada como G-2

Debido a que es posible hacer un tratamiento sobre estos, tales como descarga de la corona del talud, escalonado o banqueteo del talud y mejoramiento del drenaje.
