# INFORME TÉCNICO DE MONITOREO AMBIENTAL DE SUELO Y AGUAS LÍNEA BASE

**MINA MOCORAL**  
**CÓDIGO # 182**

## **INFORME TÉCNICO DE MONITOREO AMBIENTAL AGUAS Y SUELOS**

INFORME : INF-AA-(LabCC01) 2016-040  
ACEPTACIÓN DE TRABAJO: Lab-CC-MCF-AT.16-078

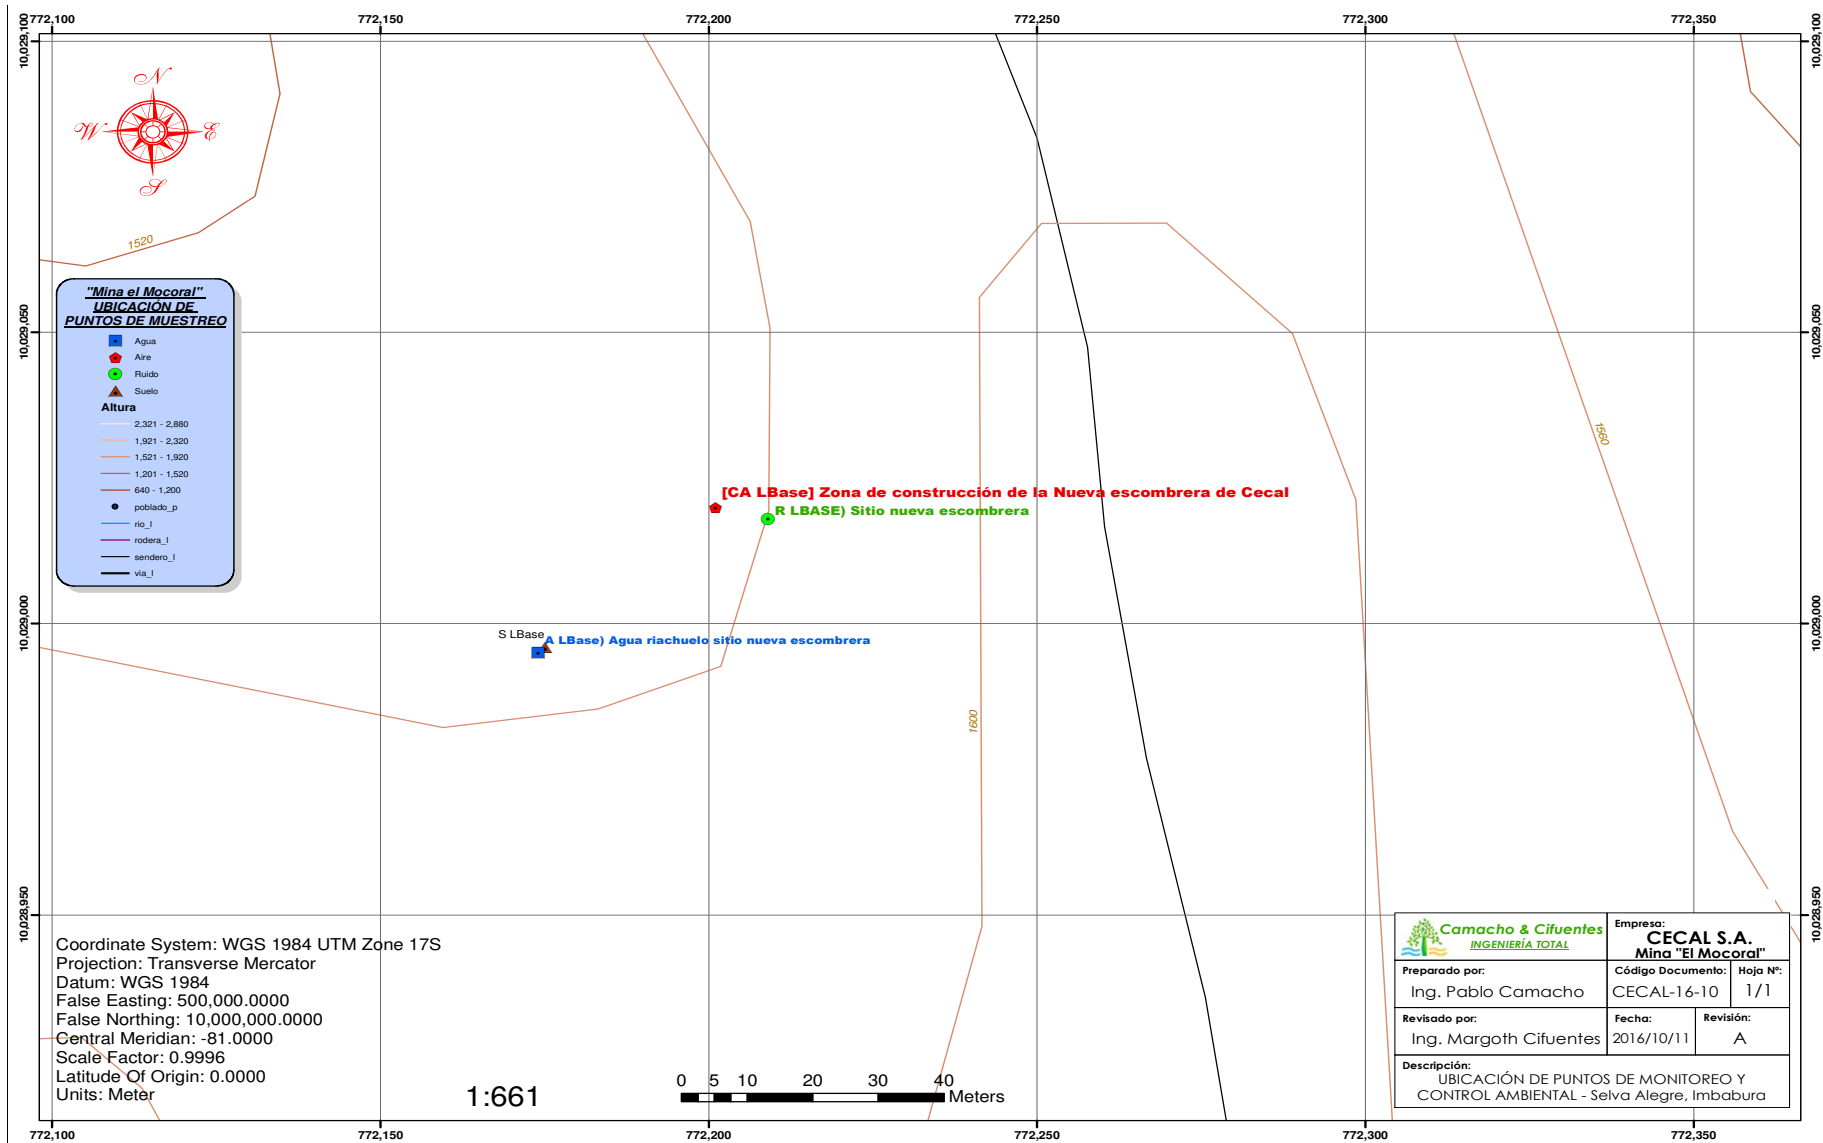
**PUNTOS DE MONITOREO DE AGUA Y SUELO DEL SITIO DE LA NUEVA ESCOMBRERA "MOCORAL" DE CECAL (Detalle hidrología)**
