Monitoreo De Calidad Del Suelo

Constructora Vasco Cedeño Cía. Ltda.

julio - 2023

INFORME DE RESULTADOS DE LA TOMA Y ANÁLISIS DE SUELO

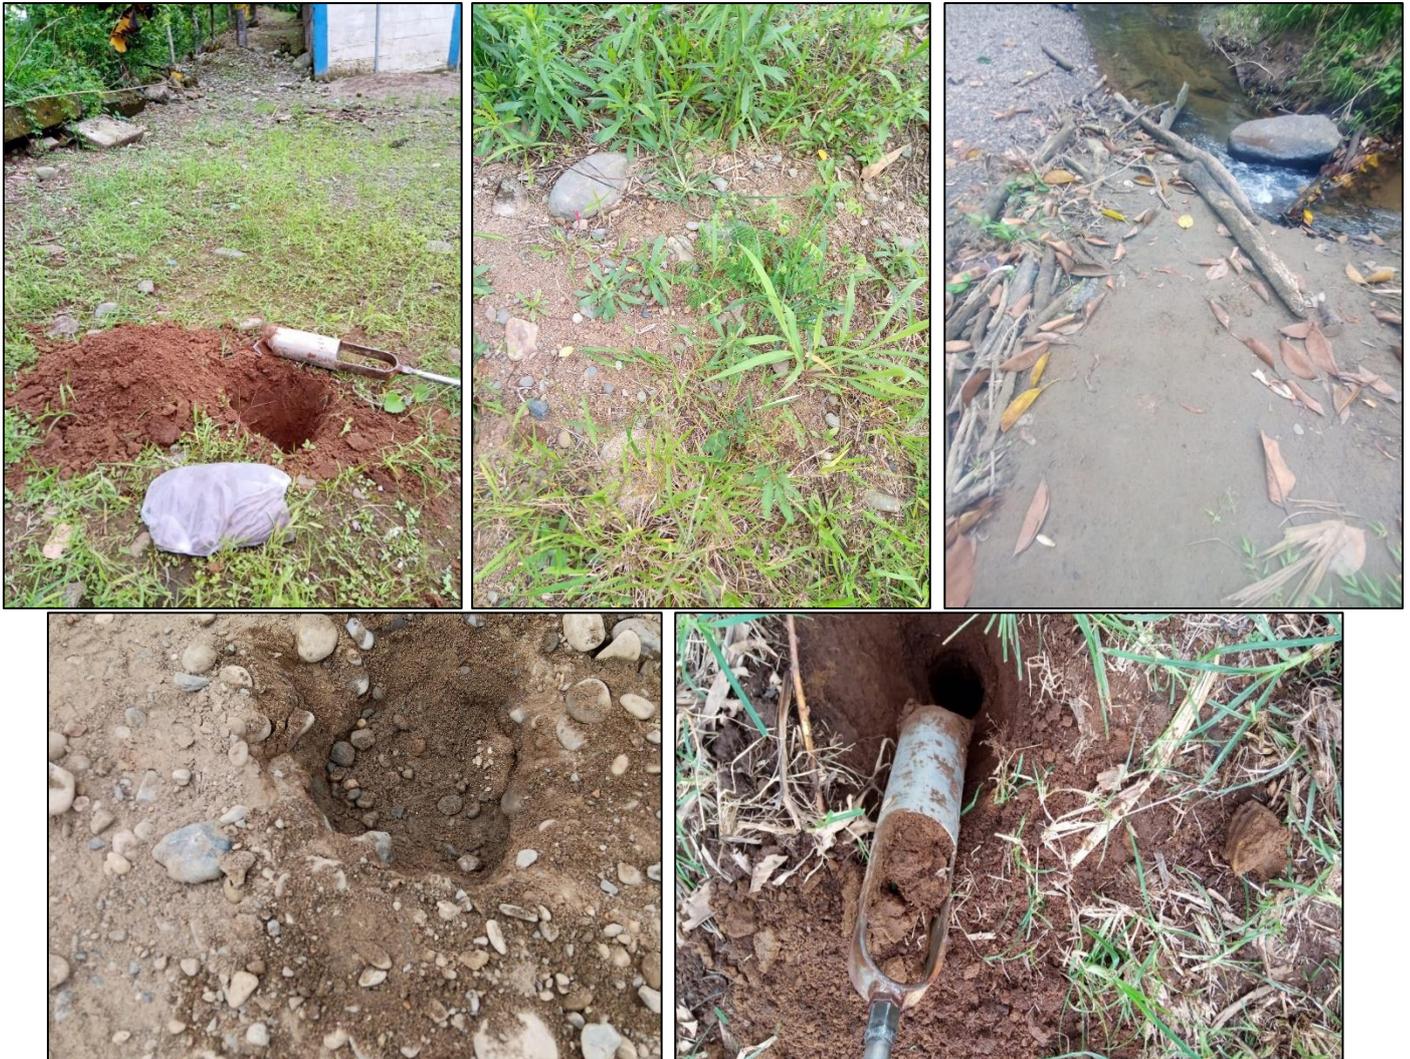
Fotografías 1 al 5: Monitoreo de calidad del suelo: muestra compuesta
MS23-051'01.01 – Ingreso a la Subestación Patricia Pilar.
