## ÍNDICE GENERAL

| 5.3. ORIGEN INSTITUCIONAL DEL PROYECTO DE EXPLORACIÓN Y AVANZADA BLOQUE 90 SAHINO..... | 19 |

| <b>10. COMPONENTE CULTURAL.....</b> | <b>88</b> |

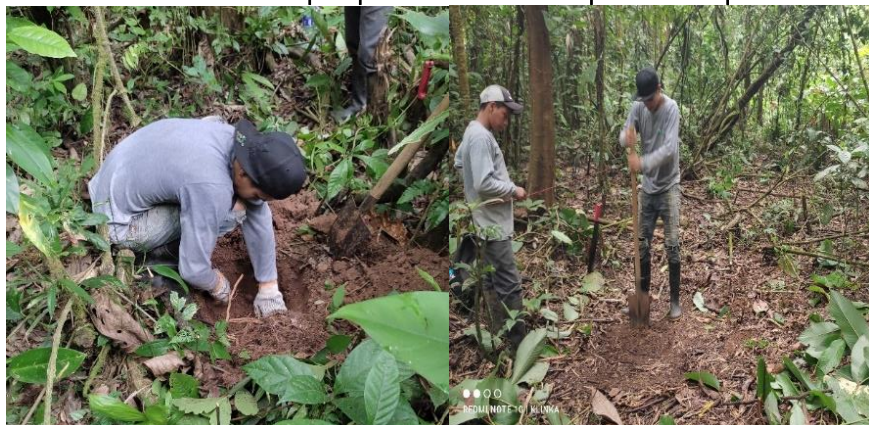
#### Realización de la prospección a través de pruebas de pala

Prueba de Pala o Lampa (P/P): excavación de pequeños pozos de 50x50cm, método de excavación subsuperficial limitada a la capa cultural, con el propósito de determinar la presencia o ausencia de material cultural. Estas pruebas de pala se realizarán cada 25m (área de plataforma A), y en la vía de acceso se realizarán cada 200m. Dichos resultados de estas pruebas, conducirán a determinar la densidad y dispersión de las evidencias culturales en el espacio prospectado.

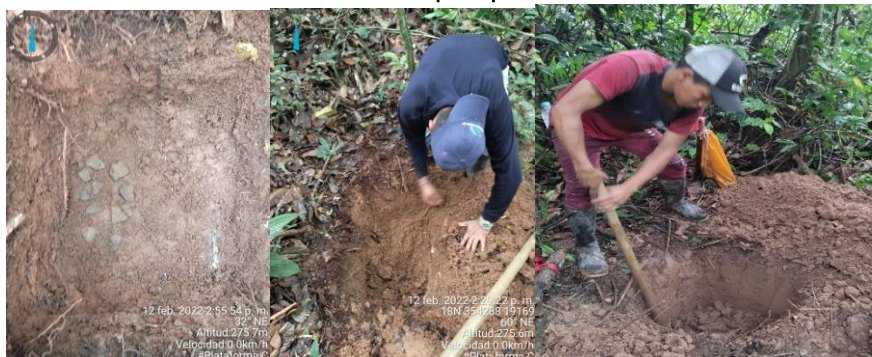
#### Pruebas de pala positivas

La presencia de material arqueológico (cerámica) se lo realiza en la esquina Noreste de la Plataforma C, mediante la prueba de pala #4 (nivel 0,35m), para verificar que estamos ante la presencia de un sitio arqueológico se realizan 3 pruebas de palas en dirección Este, las cuales dan como resultado positivo ante la presencia de material arqueológico.

Cabe resaltar que en la Plataforma C (Prueba de Pala #4) da como resultado positivo ante la presencia de material arqueológico (cerámica diagnóstica y no diagnóstica).

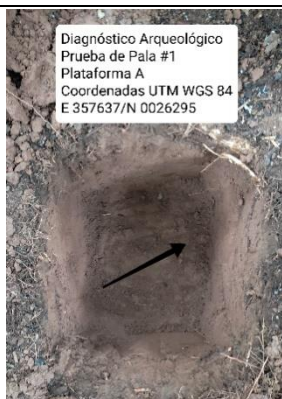
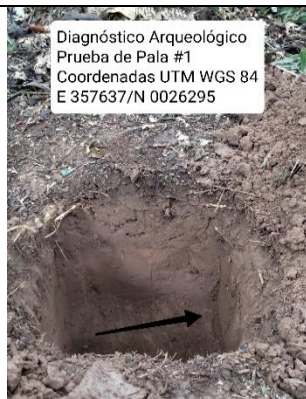
| Resultados generales arqueológicos dentro del Bloque de Camino | | | | | |
|---|---|---|---|---|---|
| D-0; Capa Húmica / Espesor: 0.12m/ Suelo suelto/ Munsell Soil Color: 7.5YR 4/3 brown<br>D-1; Capa Limo / Espesor: 0.38m/ Suelo compacto/Plasticidad: Media/ Munsell Soil Color: 7.5YR 3/3 dark brown<br>Comuna Kichwa Espiritu Noteno | | | | | |

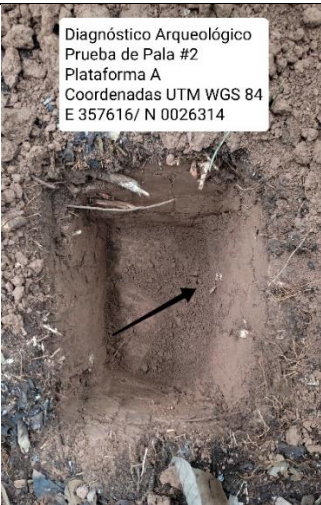
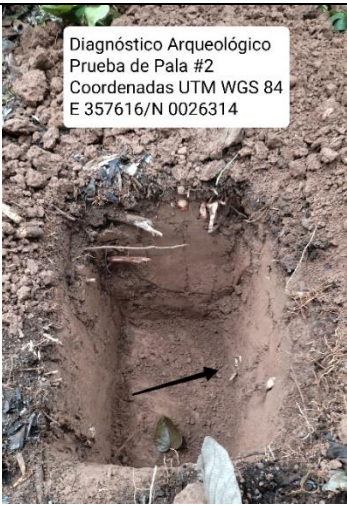
| PRUEBA DE PALA | Coordenada Sistema UTM WGS 84 | | ALTURA msnm | POSITIVA | NEGATIVA |
|---|---|---|---|---|---|
| <div> <div> <div> Diagnóstico Arqueológico<br/> Prueba de Pala #2<br/> Plataforma A<br/> Coordenadas UTM WGS 84<br/> E 357616/ N 0026314 </div> </div> <div> <div> Diagnóstico Arqueológico<br/> Prueba de Pala #2<br/> Coordenadas UTM WGS 84<br/> E 357616/N 0026314 </div> </div> </div> | | | | | |
| D-0; Capa Húmica / Espesor: 0.13m/ Suelo suelto/ Munsell Soil Color: 7.5YR 4/3 brown<br>D-1; Capa Limo / Espesor: 0.38m/ Suelo compacto/Plasticidad: Media/ Munsell Soil Color: 7.5YR 3/3 dark brown | | | | | |

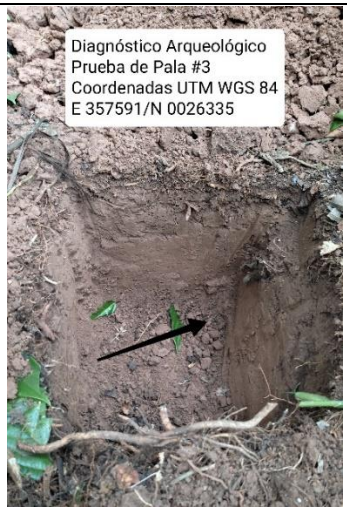
| PRUEBA DE PALA | Coordenada Sistema UTM WGS 84 | | ALTURA msnm | POSITIVA | NEGATIVA |
|---|---|---|---|---|---|
| <div> <div> <div> Diagnóstico Arqueológico<br/> Prueba de Pala #3<br/> Plataforma A<br/> Coordenadas UTM WGS 84<br/> E 357591/N 0026335 </div> </div> <div> <div> Diagnóstico Arqueológico<br/> Prueba de Pala #3<br/> Coordenadas UTM WGS 84<br/> E 357591/N 0026335 </div> </div> </div> | | | | | |
| D-0; Capa Húmica / Espesor: 0.12m/ Suelo suelto/ Munsell Soil Color: 7.5YR 4/3 brown<br>D-1; Capa Limo / Espesor: 0.38m/ Suelo compacto/Plasticidad: Media/ Munsell Soil Color: 7.5YR 3/3 dark brown | | | | | |

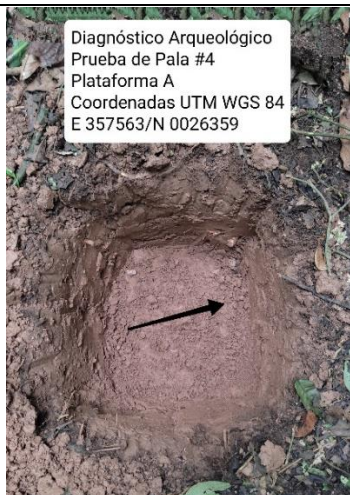
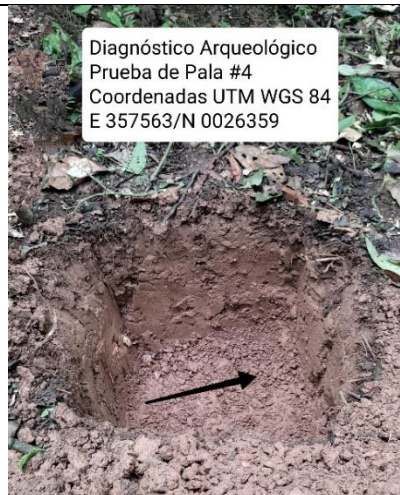
| <div>Diagnóstico Arqueológico<br/>Prueba de Pala #4<br/>Plataforma A<br/>Coordenadas UTM WGS 84<br/>E 357563/N 0026359</div> | | <div>Diagnóstico Arqueológico<br/>Prueba de Pala #4<br/>Coordenadas UTM WGS 84<br/>E 357563/N 0026359</div> | | | |
| D-0; Capa Húmica / Espesor: 0.14m/ Suelo suelto/ Munsell Soil Color: 7.5YR 4/3 brown<br>D-1; Capa Limo / Espesor: 0.36m/ Suelo compacto/Plasticidad: Media/ Munsell Soil Color: 7.5YR 8/6 reddish yellow | | | | | |

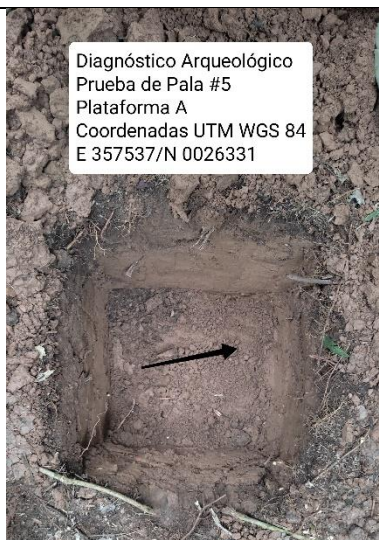
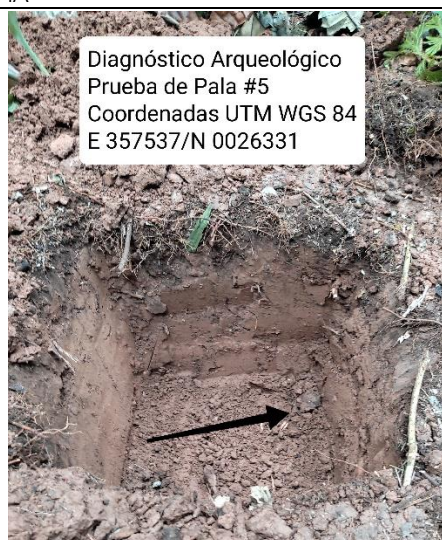
| <div>Diagnóstico Arqueológico<br/>Prueba de Pala #5<br/>Plataforma A<br/>Coordenadas UTM WGS 84<br/>E 357537/N 0026331</div> | | <div>Diagnóstico Arqueológico<br/>Prueba de Pala #5<br/>Coordenadas UTM WGS 84<br/>E 357537/N 0026331</div> | | | |
| D-0; Capa Húmica / Espesor: 0.17m/ Suelo suelto/ Munsell Soil Color: 7.5YR 4/3 brown<br>D-1; Capa Limo / Espesor: 0.38m/ Suelo compacto/Plasticidad: Media/ Munsell Soil Color: 7.5YR 3/3 dark brown | | | | | |

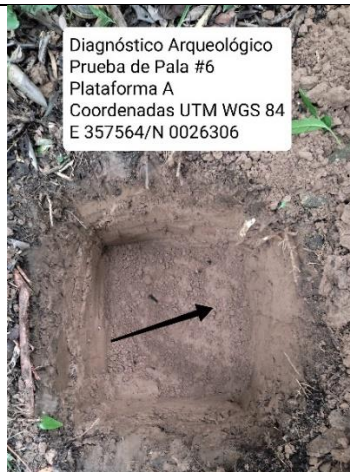
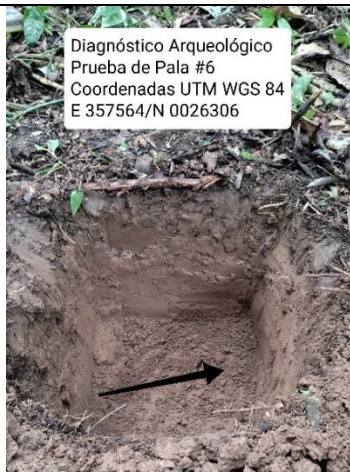
| <div>Diagnóstico Arqueológico<br/>Prueba de Pala #6<br/>Plataforma A<br/>Coordenadas UTM WGS 84<br/>E 357564/N 0026306</div> | | <div>Diagnóstico Arqueológico<br/>Prueba de Pala #6<br/>Coordenadas UTM WGS 84<br/>E 357564/N 0026306</div> | | | |
| D-0; Capa Húmica / Espesor: 0.12m/ Suelo suelto/ Munsell Soil Color: 7.5YR 4/3 brown<br>D-1; Capa Limo / Espesor: 0.38m/ Suelo compacto/Plasticidad: Media/ Munsell Soil Color: 7.5YR 3/3 dark brown | | | | | |

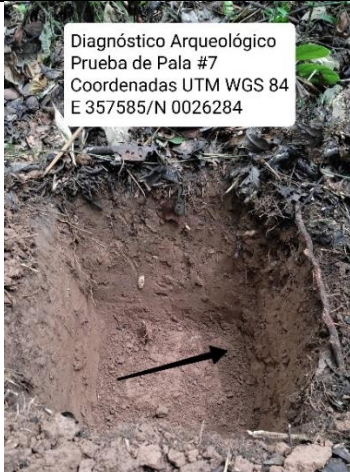
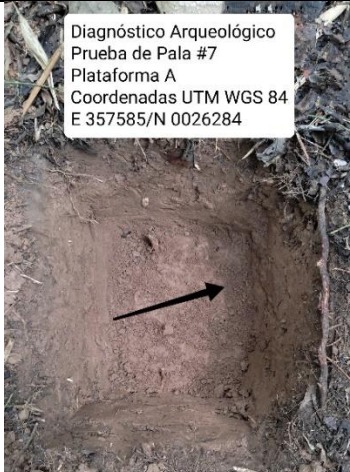
| <div>Diagnóstico Arqueológico<br/>Prueba de Pala #7<br/>Coordenadas UTM WGS 84<br/>E 357585/N 0026284</div> | | <div>Diagnóstico Arqueológico<br/>Prueba de Pala #7<br/>Plataforma A<br/>Coordenadas UTM WGS 84<br/>E 357585/N 0026284</div> | | | |
| D-0; Capa Húmica / Espesor: 0.13m/ Suelo suelto/ Munsell Soil Color: 7.5YR 4/3 brown<br>D-1; Capa Limo / Espesor: 0.38m/ Suelo compacto/Plasticidad: Media/ Munsell Soil Color: 7.5YR 3/3 dark brown | | | | | |

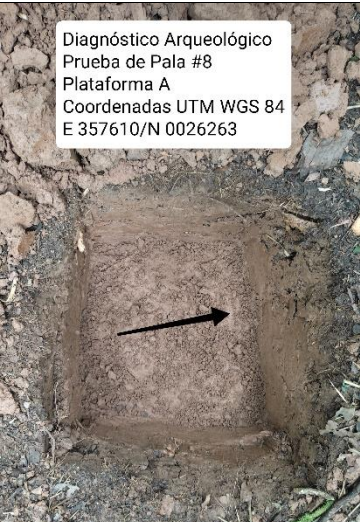
| <div>Diagnóstico Arqueológico<br/>Prueba de Pala #8<br/>Plataforma A<br/>Coordenadas UTM WGS 84<br/>E 357610/N 0026263</div> | | <div>Diagnóstico Arqueológico<br/>Prueba de Pala #8<br/>Coordenadas UTM WGS 84<br/>E 357610/N 0026263</div> | | | |
| D-0; Capa Húmica / Espesor: 0.15m/ Suelo suelto/ Munsell Soil Color: 7.5YR 4/3 brown<br>D-1; Capa Limo / Espesor: 0.38m/ Suelo compacto/Plasticidad: Media/ Munsell Soil Color: 7.5YR 3/3 dark brown<br>Comuna Kichwa Espiritu Noteno | | | | | |

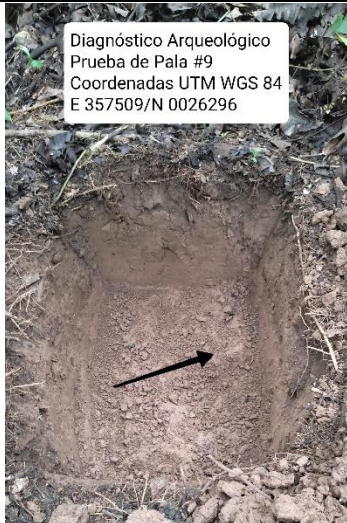
| <div>Diagnóstico Arqueológico<br/>Prueba de Pala #9<br/>Plataforma A<br/>Coordenadas UTM WGS 84<br/>E 357509/N 0026296</div> | | <div>Diagnóstico Arqueológico<br/>Prueba de Pala #9<br/>Coordenadas UTM WGS 84<br/>E 357509/N 0026296</div> | | | |
| D-0; Capa Húmica / Espesor: 0.12m/ Suelo suelto/ Munsell Soil Color: 7.5YR 4/3 brown<br>D-1; Capa Limo / Espesor: 0.38m/ Suelo compacto/Plasticidad: Media/ Munsell Soil Color: 7.5YR 3/3 dark brown<br>Comuna Kichwa Espiritu Noteno | | | | | |

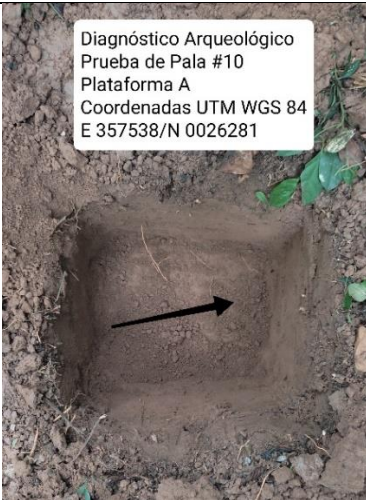
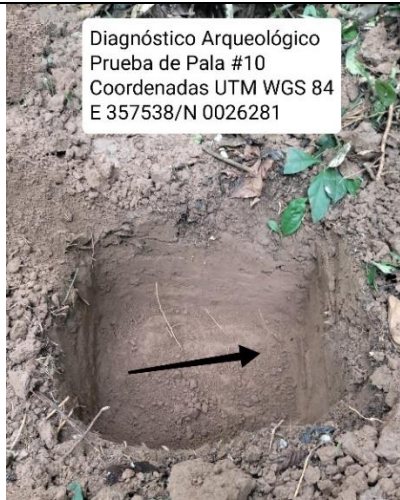
| D-0; Capa Húmica / Espesor: 0.15m/ Suelo suelto/ Munsell Soil Color: 7.5YR 4/3 brown | | | | | |
| D-1; Capa Limo / Espesor: 0.38m/ Suelo compacto/Plasticidad: Media/ Munsell Soil Color: 7.5YR 3/3 dark brown | | | | | |

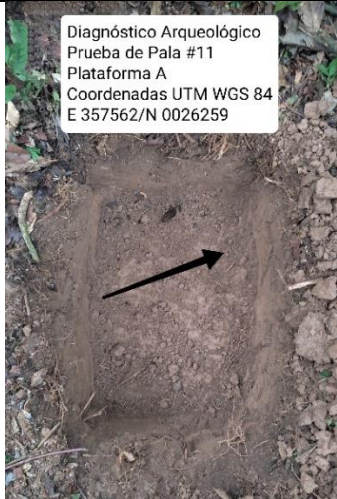
| 11 | 357562 | 0026259 | 248 | | X |

| D-0; Capa Húmica / Espesor: 0.17m/ Suelo suelto/ Munsell Soil Color: 7.5YR 4/3 brown | | | | | |
| D-1; Capa Limo / Espesor: 0.38m/ Suelo compacto/Plasticidad: Media/ Munsell Soil Color: 7.5YR 3/3 dark brown | | | | | |

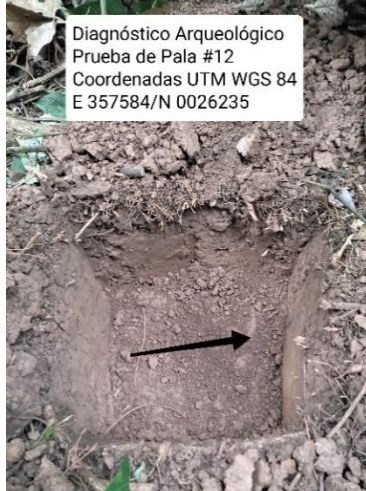
| 12 | 357584 | 0026235 | 253 | | X |

| <div>Diagnóstico Arqueológico<br/>Prueba de Pala #12<br/>Plataforma A<br/>Coordenadas UTM WGS 84<br/>E 357584/N 0026235</div> | | <div>Diagnóstico Arqueológico<br/>Prueba de Pala #12<br/>Coordenadas UTM WGS 84<br/>E 357584/N 0026235</div> | | | |
| D-0; Capa Húmica / Espesor: 0.15m/ Suelo suelto/ Munsell Soil Color: 7.5YR 4/3 brown<br>D-1; Capa Limo / Espesor: 0.38m/ Suelo compacto/Plasticidad: Media/ Munsell Soil Color: 7.5YR 3/3 dark brown<br>Comuna Kichwa Espiritu Noteno | | | | | |

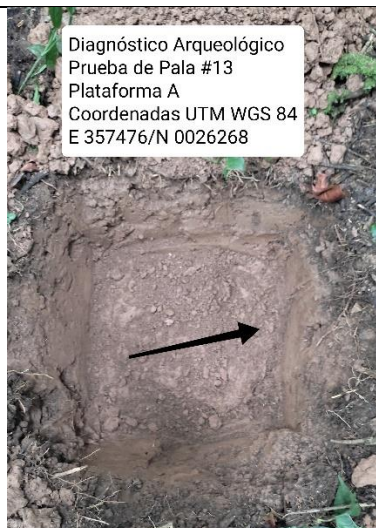
| <div>Diagnóstico Arqueológico<br/>Prueba de Pala #13<br/>Plataforma A<br/>Coordenadas UTM WGS 84<br/>E 357476/N 0026268</div> | | <div>Diagnóstico Arqueológico<br/>Prueba de Pala #13<br/>Coordenadas UTM WGS 84<br/>E 357476/N 0026268</div> | | | |
| D-0; Capa Húmica / Espesor: 0.14m/ Suelo suelto/ Munsell Soil Color: 7.5YR 4/3 brown<br>D-1; Capa Limo / Espesor: 0.38m/ Suelo compacto/Plasticidad: Media/ Munsell Soil Color: 7.5YR 3/3 dark brown<br>Comunidad Kichwa Espiritu Noteno | | | | | |

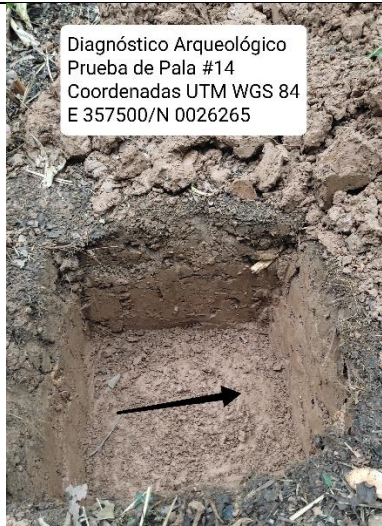
| <p>Diagnóstico Arqueológico<br/>Prueba de Pala #14<br/>Plataforma A<br/>Coordenadas UTM WGS 84<br/>E 357500/N 0026265</p> | | <p>Diagnóstico Arqueológico<br/>Prueba de Pala #14<br/>Coordenadas UTM WGS 84<br/>E 357500/N 0026265</p> | | | |
| D-0; Capa Húmica / Espesor: 0.16m/ Suelo suelto/ Munsell Soil Color: 7.5YR 4/3 brown<br>D-1; Capa Limo / Espesor: 0.38m/ Suelo compacto/Plasticidad: Media/ Munsell Soil Color: 7.5YR 3/3 dark brown | | | | | |

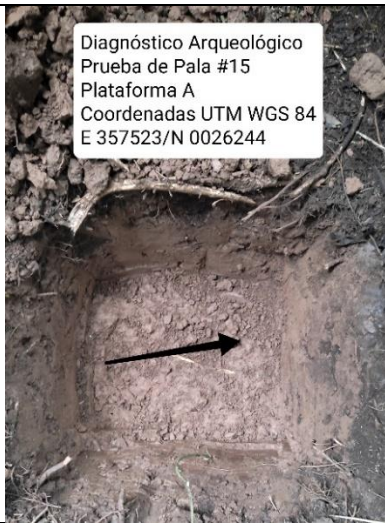
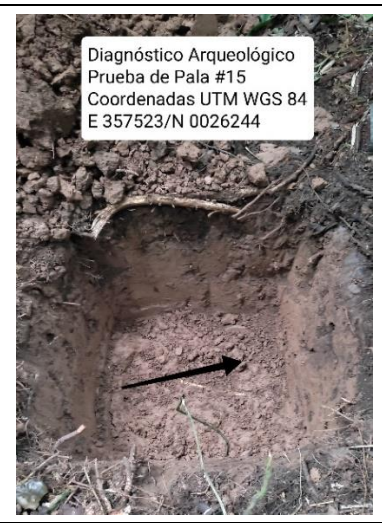
| <p>Diagnóstico Arqueológico<br/>Prueba de Pala #15<br/>Plataforma A<br/>Coordenadas UTM WGS 84<br/>E 357523/N 0026244</p> | | <p>Diagnóstico Arqueológico<br/>Prueba de Pala #15<br/>Coordenadas UTM WGS 84<br/>E 357523/N 0026244</p> | | | |
| D-0; Capa Húmica / Espesor: 0.14m/ Suelo suelto/ Munsell Soil Color: 7.5YR 4/3 brown<br>D-1; Capa Limo / Espesor: 0.36m/ Suelo semi-compacto/Plasticidad: Media/ Munsell Soil Color: 7.5YR 8/6 reddish yellow | | | | | |

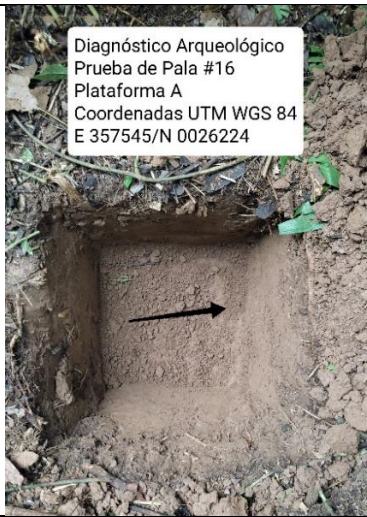
| D-0; Capa Húmica / Espesor: 0.13m/ Suelo suelto/ Munsell Soil Color: 7.5YR 4/3 brown<br>D-1; Capa Limo / Espesor: 0.38m/ Suelo compacto/Plasticidad: Media/ Munsell Soil Color: 7.5YR 3/3 dark brown | | | | | |

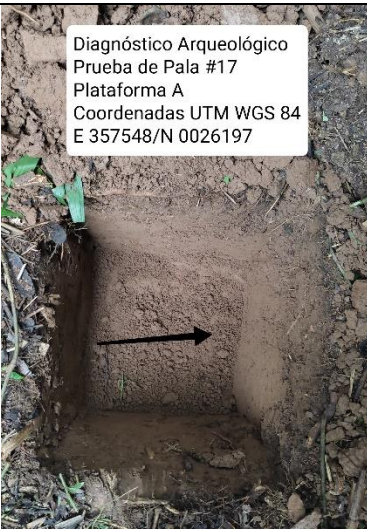
| D-0; Capa Húmica / Espesor: 0.12m/ Suelo suelto/ Munsell Soil Color: 7.5YR 4/3 brown<br>D-1; Capa Limo / Espesor: 0.38m/ Suelo compacto/Plasticidad: Media/ Munsell Soil Color: 7.5YR 3/3 dark brown | | | | | |

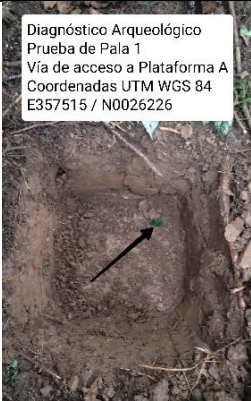
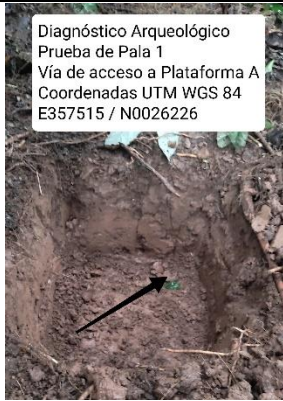
| PRUEBA DE PALA | Coordenada Sistema UTM WGS 84-18S | | ALTURA msnm | POSITIVA | NEGATIVA |
|---|---|---|---|---|---|
| <div> <div> <p>Diagnóstico Arqueológico<br/>Prueba de Pala 1<br/>Vía de acceso a Plataforma A<br/>Coordenadas UTM WGS 84<br/>E357515 / N0026226</p> </div> <div> <p>Diagnóstico Arqueológico<br/>Prueba de Pala 1<br/>Vía de acceso a Plataforma A<br/>Coordenadas UTM WGS 84<br/>E357515 / N0026226</p> </div> </div> | | | | | |
| D-0; Capa Húmica / Espesor: 0.14m/ Suelo suelto/ Munsell Soil Color: 7.5YR 4/3 brown<br>D-1; Capa Limo / Espesor: 0.38m/ Suelo compacto/Plasticidad: Media/ Munsell Soil Color: 7.5YR 3/3 dark brown | | | | | |

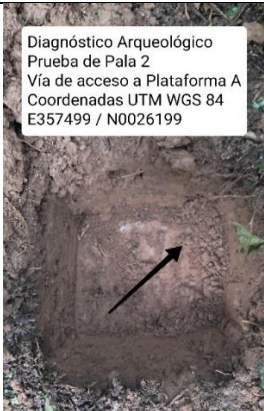
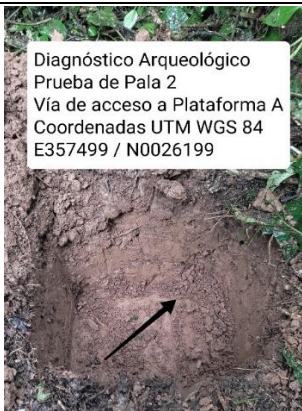
| PRUEBA DE PALA | Coordenada Sistema UTM WGS 84-18S | | ALTURA msnm | POSITIVA | NEGATIVA |
|---|---|---|---|---|---|
| <div> <div> <p>Diagnóstico Arqueológico<br/>Prueba de Pala 2<br/>Vía de acceso a Plataforma A<br/>Coordenadas UTM WGS 84<br/>E357499 / N0026199</p> </div> <div> <p>Diagnóstico Arqueológico<br/>Prueba de Pala 2<br/>Vía de acceso a Plataforma A<br/>Coordenadas UTM WGS 84<br/>E357499 / N0026199</p> </div> </div> | | | | | |
| D-0; Capa Húmica / Espesor: 0.12m/ Suelo suelto/ Munsell Soil Color: 7.5YR 4/3 brown<br>D-1; Capa Limo / Espesor: 0.38m/ Suelo compacto/Plasticidad: Media/ Munsell Soil Color: 7.5YR 8/6 reddish yellow | | | | | |

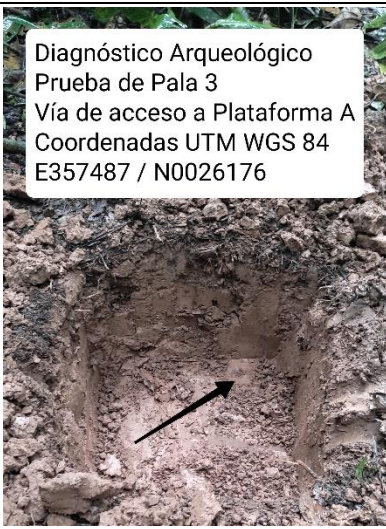
| D-0; Capa Húmica / Espesor: 0.15m/ Suelo suelto/ Munsell Soil Color: 7.5YR 4/3 brown<br>D-1; Capa Limo / Espesor: 0.35m/ Suelo compacto/Plasticidad: Media/ Munsell Soil Color: 7.5YR 8/6 reddish yellow | | | | | |

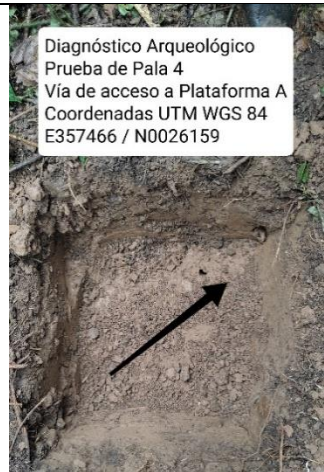
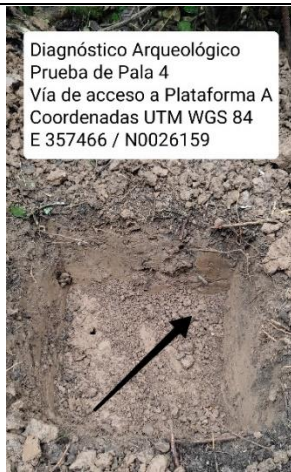
| D-0; Capa Húmica / Espesor: 0.13m/ Suelo suelto/ Munsell Soil Color: 7.5YR 4/3 brown<br>D-1; Capa Limo / Espesor: 0.37m/ Suelo compacto/Plasticidad: Media/ Munsell Soil Color: 7.5YR 8/6 reddish yellow | | | | | |

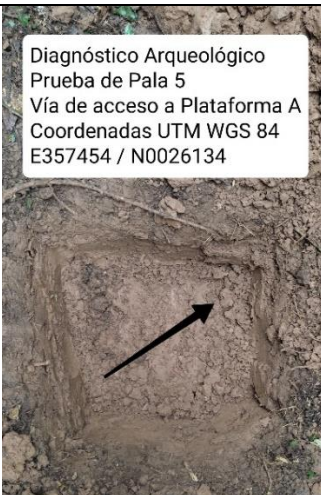
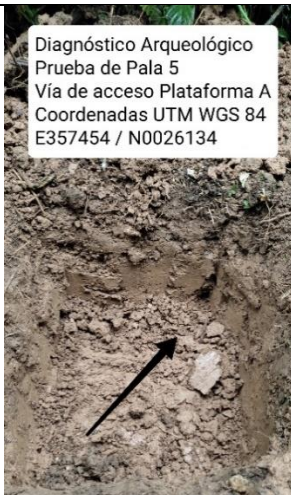
| D-0; Capa Húmica / Espesor: 0.14m/ Suelo suelto/ Munsell Soil Color: 7.5YR 4/3 brown<br>D-1; Capa Limo / Espesor: 0.36m/ Suelo compacto/Plasticidad: Media/ Munsell Soil Color: 7.5YR 8/6 reddish yellow | | | | | |

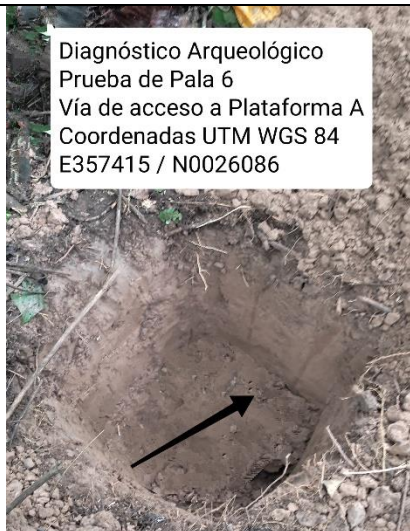
| D-0; Capa Húmica / Espesor: 0.12m/ Suelo suelto/ Munsell Soil Color: 7.5YR 4/3 brown<br>D-1; Capa Limo / Espesor: 0.38m/ Suelo compacto/Plasticidad: Media/ Munsell Soil Color: 7.5YR 3/3 dark brown | | | | | |

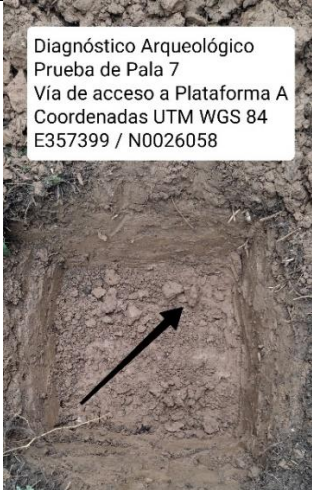
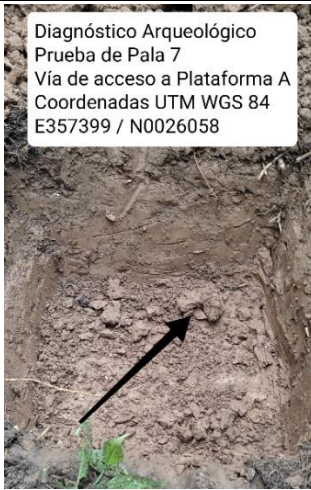
| D-0; Capa Húmica / Espesor: 0.16m/ Suelo suelto/ Munsell Soil Color: 7.5YR 4/3 brown<br>D-1; Capa Limo / Espesor: 0.38m/ Suelo compacto/Plasticidad: Media/ Munsell Soil Color: 7.5YR 3/3 dark brown<br>Comuna Kichwa Espíritu Noteno | | | | | |

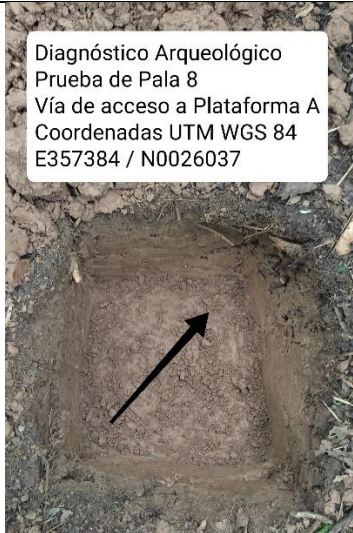
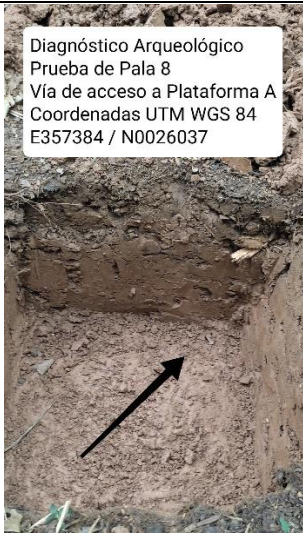
| D-0; Capa Húmica / Espesor: 0.13m/ Suelo suelto/ Munsell Soil Color: 7.5YR 4/3 brown<br>D-1; Capa Limo / Espesor: 0.38m/ Suelo compacto/Plasticidad: Media/ Munsell Soil Color: 7.5YR 3/3 dark brown<br>Comuna Kichwa Espíritu Noteno | | | | | |

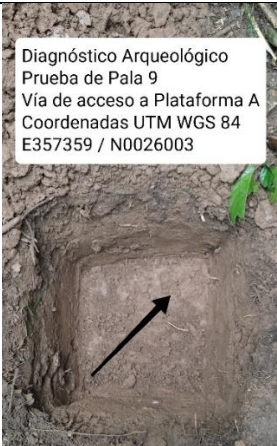
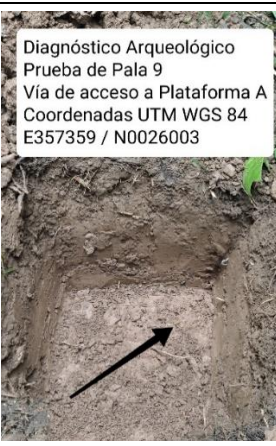
| D-0; Capa Húmica / Espesor: 0.12m/ Suelo suelto/ Munsell Soil Color: 7.5YR 4/3 brown<br>D-1; Capa Limo / Espesor: 0.38m/ Suelo compacto/Plasticidad: Media/ Munsell Soil Color: 7.5YR 3/3 dark brown<br>Comuna Kichwa Espíritu Noteno | |

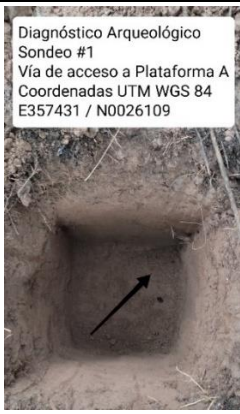
### Registro Sondeo #1, Acceso a Plataforma A

| SONDEO | Coordenada<br>Sistema UTM WGS 84-18S | | ALTURA msnm | POSITIVA | NEGATIVA |
|---|---|---|---|---|---|
| D-0; Capa Húmica / Espesor: 0.20m/ Suelo suelto/ Munsell Soil Color: 7.5YR 4/3 brown<br>D-1; Capa Limo / Espesor: 0.30m/ Suelo compacto/Plasticidad: Media/ Munsell Soil Color: 7.5YR 3/3 dark brown<br>D-2; Capa Arenosa / Espesor: 0.50m / Suelo Suelto / Munsell Soil Color: 5 YR 5/1 Gray | | | | | |

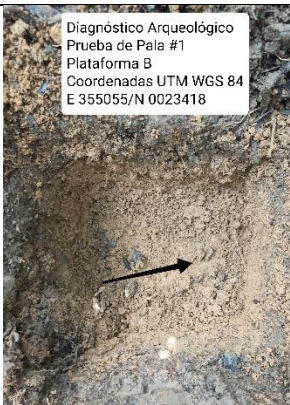
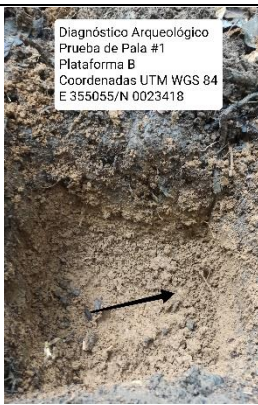
| PRUEBA DE PALA | Coordenada Sistema UTM WGS 84-18S | | ALTURA msnm | POSITIVA | NEGATIVA |
|---|---|---|---|---|---|
| D-0; Capa Húmica / Espesor: 0.11m/ Suelo suelto/ Munsell Soil Color: 7.5YR 4/3 brown<br>D-1; Capa Arcilla / Espesor: 0.39m/ Suelo semi-compacto/Plasticidad: Media/ Munsell Soil Color: 2.5Y 8/6 Yellow<br>Comuna Kichwa Tigre Playa | | | | | |

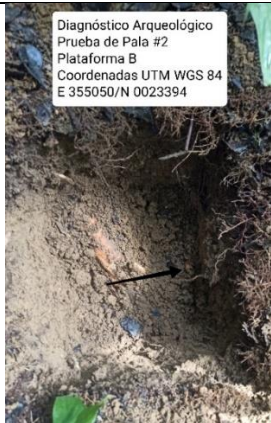
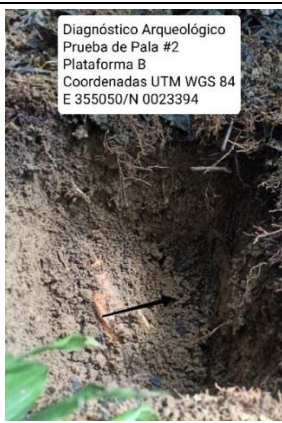
| PRUEBA DE PALA | Coordenada Sistema UTM WGS 84-18S | | ALTURA msnm | POSITIVA | NEGATIVA |
|---|---|---|---|---|---|
| D-0; Capa Húmica / Espesor: 0.13m/ Suelo suelto/ Munsell Soil Color: 7.5YR 4/3 brown<br>D-1; Capa Arcilla / Espesor: 0.37m/ Suelo semi-compacto/Plasticidad: Media/ Munsell Soil Color: 2.5Y 8/6 Yellow<br>Comuna Kichwa Tigre Playa | | | | | |

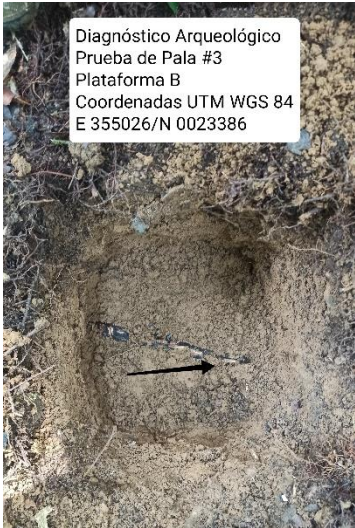
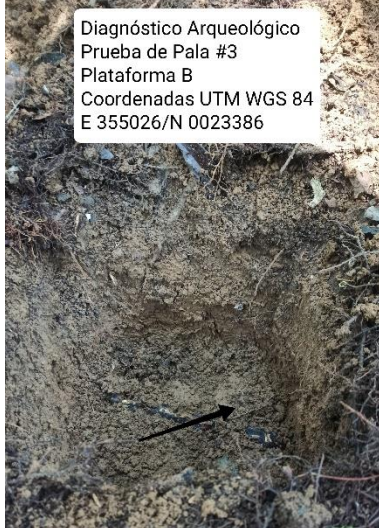
| D-0; Capa Húmica / Espesor: 0.11m/ Suelo suelto/ Munsell Soil Color: 7.5YR 4/3 brown<br>D-1; Capa Arcilla / Espesor: 0.39m/ Suelo semi-compacto/Plasticidad: Media/ Munsell Soil Color: 2.5Y 8/6 Yellow | | | | | |

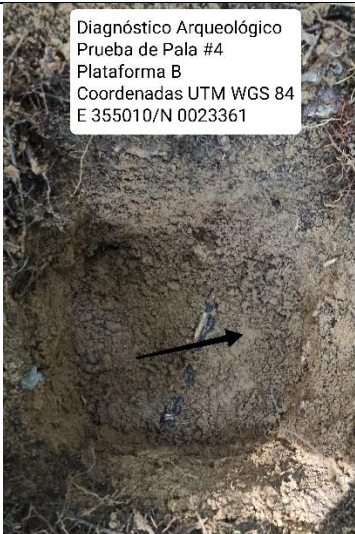
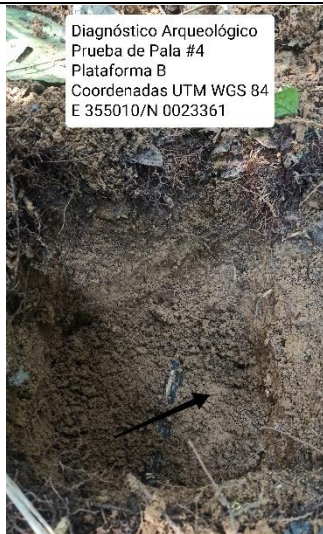
| D-0; Capa Húmica / Espesor: 0.13m/ Suelo suelto/ Munsell Soil Color: 7.5YR 4/3 brown<br>D-1; Capa Arcilla / Espesor: 0.37m/ Suelo semi-compacto/Plasticidad: Media/ Munsell Soil Color: 2.5Y 8/6 Yellow | | | | | |

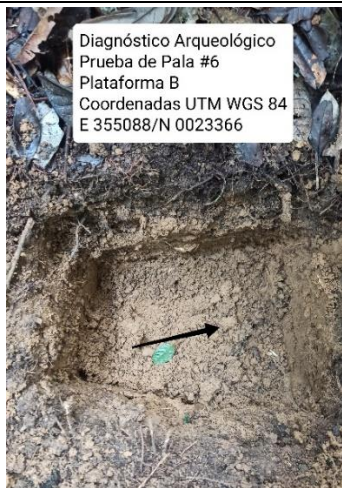
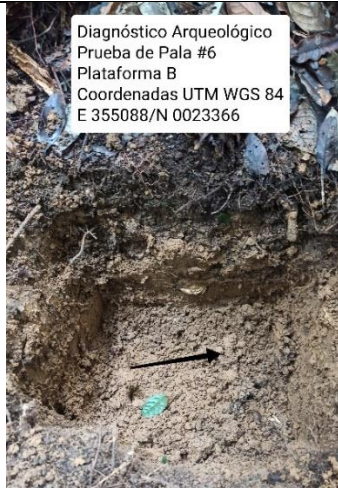
| D-0; Capa Húmica / Espesor: 0.13m/ Suelo suelto/ Munsell Soil Color: 7.5YR 4/3 brown | | | | | | | |
| D-1; Capa Arcilla / Espesor: 0.37m/ Suelo semi-compacto/Plasticidad: Media/ Munsell Soil Color: 2.5Y 8/6 Yellow | | | | | | | |

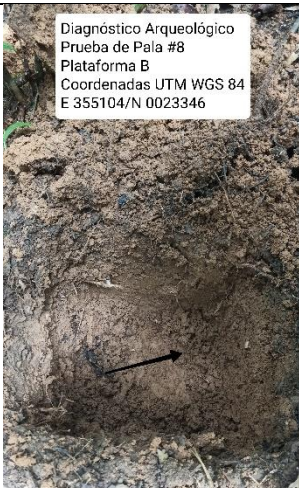
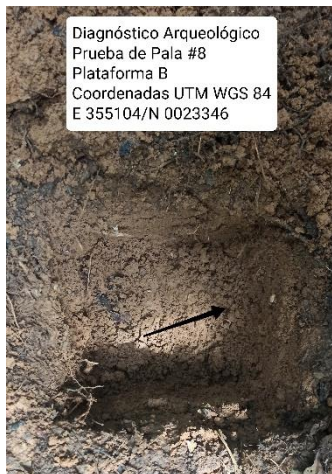
| D-0; Capa Húmica / Espesor: 0.11m/ Suelo suelto/ Munsell Soil Color: 7.5YR 4/3 brown<br>D-1; Capa Arcilla / Espesor: 0.39m/ Suelo semi-compacto/Plasticidad: Media/ Munsell Soil Color: 2.5Y 8/6 Yellow | | | | | |

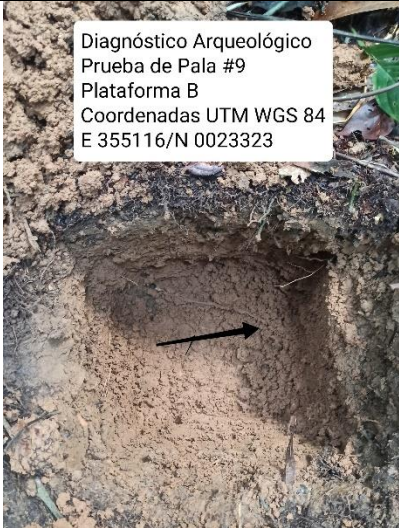
| D-0; Capa Húmica / Espesor: 0.13m/ Suelo suelto/ Munsell Soil Color: 7.5YR 4/3 brown<br>D-1; Capa Arcilla / Espesor: 0.37m/ Suelo semi-compacto/Plasticidad: Media/ Munsell Soil Color: 2.5Y 8/6 Yellow | | | | | |

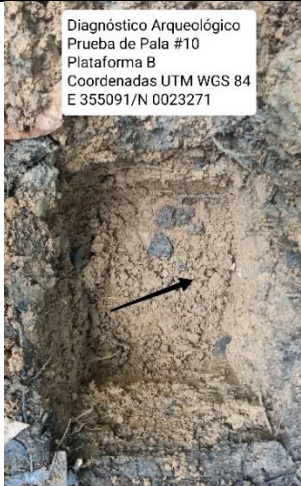
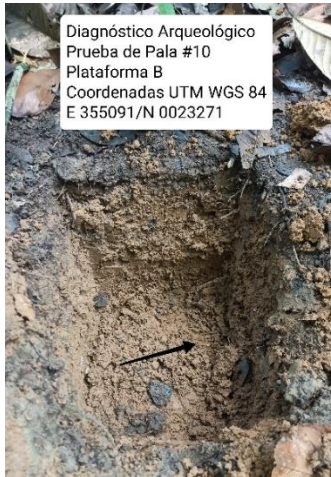
| D-0; Capa Húmica / Espesor: 0.12m/ Suelo suelto/ Munsell Soil Color: 7.5YR 4/3 brown<br>D-1; Capa Arcilla / Espesor: 0.38m/ Suelo semi-compacto/Plasticidad: Media/ Munsell Soil Color: 2.5Y 8/6 Yellow | | | | | |

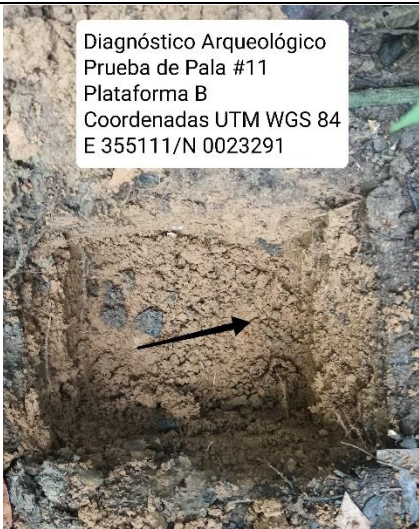
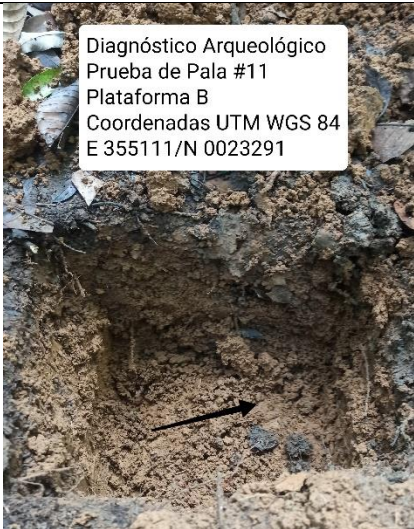
| D-0; Capa Húmica / Espesor: 0.13m/ Suelo suelto/ Munsell Soil Color: 7.5YR 4/3 brown | | | | | | | |
| D-1; Capa Arcilla / Espesor: 0.37m/ Suelo semi-compacto/Plasticidad: Media/ Munsell Soil Color: 2.5Y 8/6 Yellow | | | | | | | |

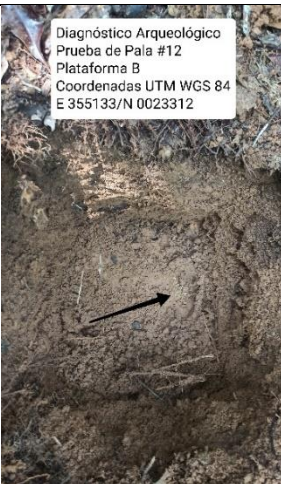
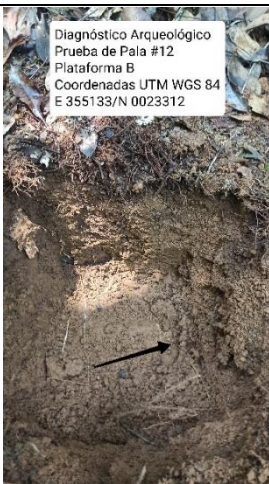
| D-0; Capa Húmica / Espesor: 0.10m/ Suelo suelto/ Munsell Soil Color: 7.5YR 4/3 brown | | | | | | | |
| D-1; Capa Arcilla / Espesor: 0.40m/ Suelo semi-compacto/Plasticidad: Media/ Munsell Soil Color: 2.5Y 8/6 Yellow | | | | | | | |

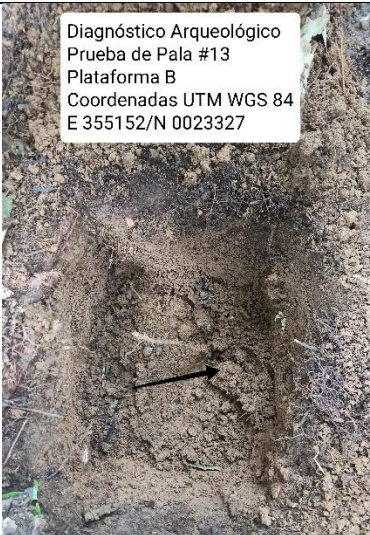
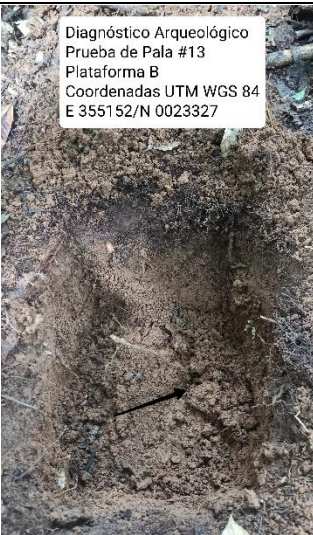
| <p>Diagnóstico Arqueológico<br/>Prueba de Pala #13<br/>Plataforma B<br/>Coordenadas UTM WGS 84<br/>E 355152/N 0023327</p> | <p>Diagnóstico Arqueológico<br/>Prueba de Pala #13<br/>Plataforma B<br/>Coordenadas UTM WGS 84<br/>E 355152/N 0023327</p> |

| <p>D-0; Capa Húmica / Espesor: 0.14m/ Suelo suelto/ Munsell Soil Color: 7.5YR 4/3 brown<br/>D-1; Capa Arcilla / Espesor: 0.36m/ Suelo semi-compacto/Plasticidad: Media/ Munsell Soil Color: 2.5Y 8/6 Yellow<br/>Comuna Kichwa Tigre Playa</p> | |

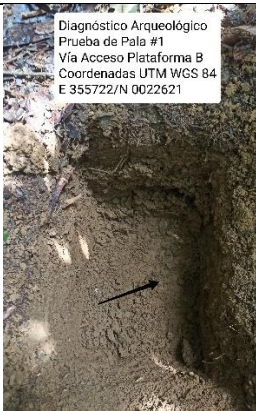
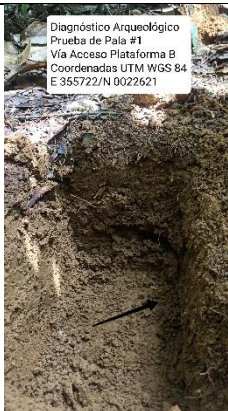
| PRUEBA DE PALA | Coordenada<br>Sistema UTM WGS 84-18S | | ALTURA msnm | POSITIVA | NEGATIVA |
|---|---|---|---|---|---|
| <p>D-0; Capa Húmica / Espesor: 0.13m/ Suelo suelto/ Munsell Soil Color: 7.5YR 4/3 brown<br/>D-1; Capa Arcilla / Espesor: 0.37m/ Suelo semi-compacto/Plasticidad: Media/ Munsell Soil Color: 2.5Y 8/6 Yellow<br/>Comuna Kichwa Tigre Playa</p> | | | | | |

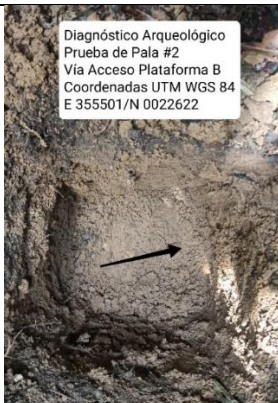
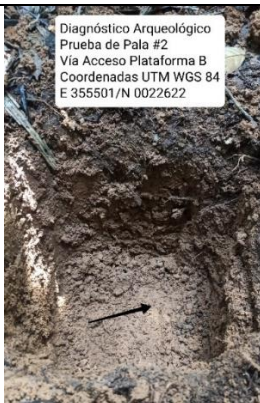
| D-0; Capa Húmica / Espesor: 0.14m/ Suelo suelto/ Munsell Soil Color: 7.5YR 4/3 brown | | | | | |
| D-1; Capa Arcilla / Espesor: 0.36m/ Suelo semi-compacto/Plasticidad: Media/ Munsell Soil Color: 2.5Y 8/6 Yellow | | | | | |

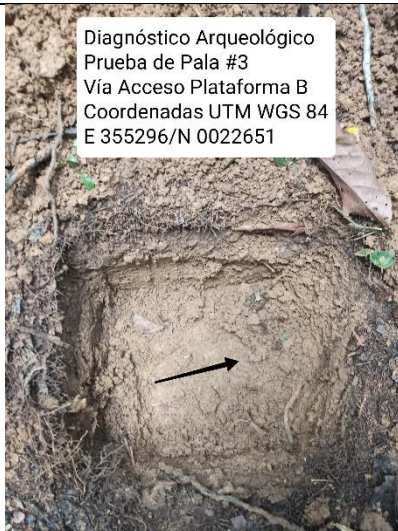
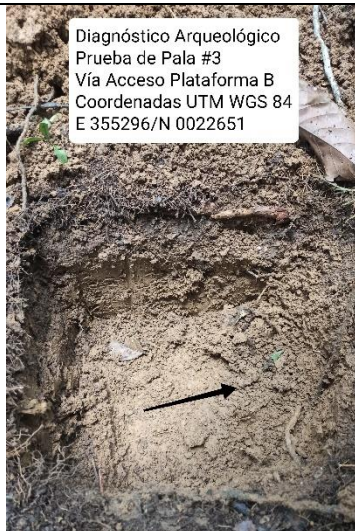
| D-0; Capa Húmica / Espesor: 0.13m/ Suelo suelto/ Munsell Soil Color: 7.5YR 4/3 brown | | | | | |
| D-1; Capa Arcilla / Espesor: 0.37m/ Suelo semi-compacto/Plasticidad: Media/ Munsell Soil Color: 2.5Y 8/6 Yellow | | | | | |

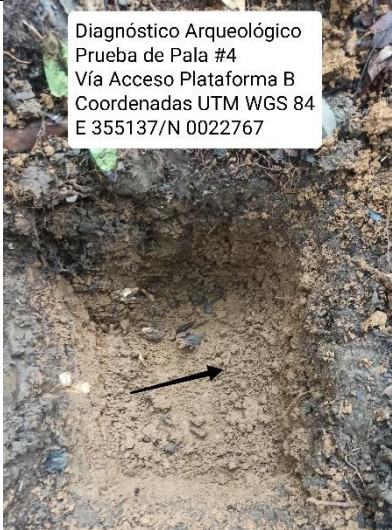
| D-0; Capa Húmica / Espesor: 0.13m/ Suelo suelto/ Munsell Soil Color: 7.5YR 4/3 brown<br>D-1; Capa Arcilla / Espesor: 0.37m/ Suelo semi-compacto/Plasticidad: Media/ Munsell Soil Color: 2.5Y 8/6 Yellow<br>Comuna Kichwa Tigre Playa | | | | | |

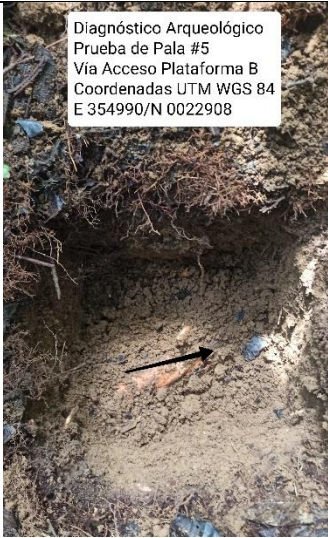
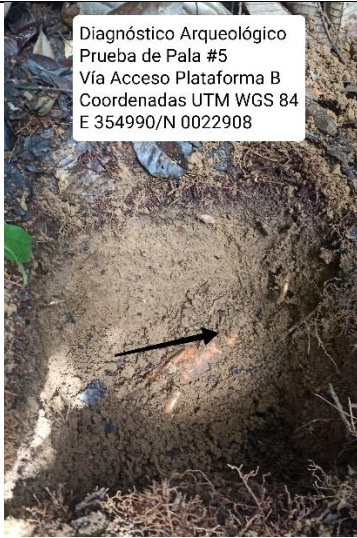
| D-0; Capa Húmica / Espesor: 0.15m/ Suelo suelto/ Munsell Soil Color: 7.5YR 4/3 brown<br>D-1; Capa Arcilla / Espesor: 0.35m/ Suelo semi-compacto/Plasticidad: Media/ Munsell Soil Color: 2.5Y 8/6 Yellow<br>Comuna Kichwa Tigre Playa | | | | | |

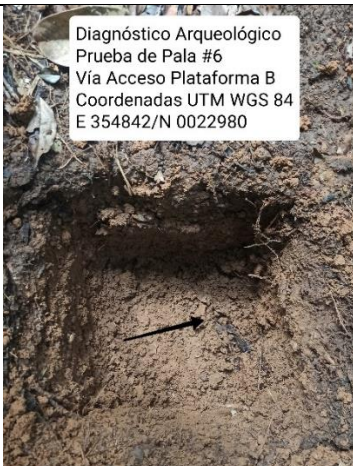
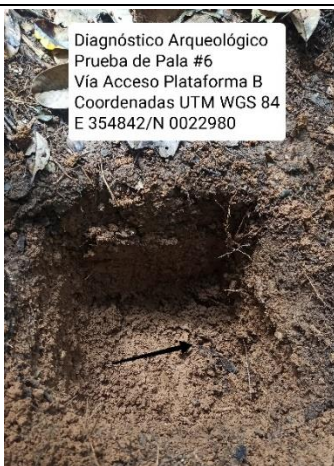
| D-0; Capa Húmica / Espesor: 0.12m/ Suelo suelto/ Munsell Soil Color: 7.5YR 4/3 brown<br>D-1; Capa Arcilla / Espesor: 0.38m/ Suelo semi-compacto/Plasticidad: Media/ Munsell Soil Color: 7.5YR 8/6 reddish yellow | | | | | |

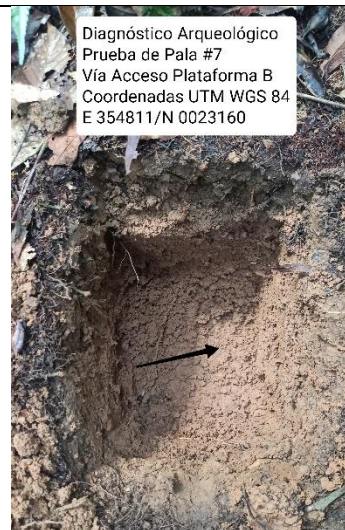
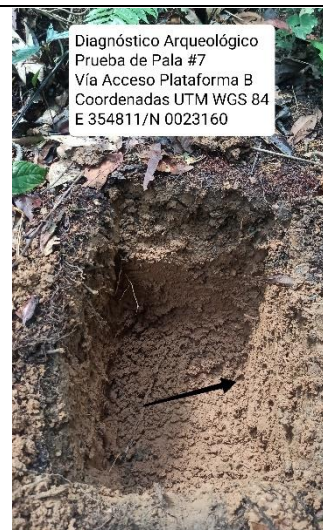
| D-0; Capa Húmica / Espesor: 0.15m/ Suelo suelto/ Munsell Soil Color: 7.5YR 4/3 brown<br>D-1; Capa Arcilla / Espesor: 0.35m/ Suelo semi-compacto/Plasticidad: Media/ Munsell Soil Color: 7.5YR 8/6 reddish yellow | | | | | |

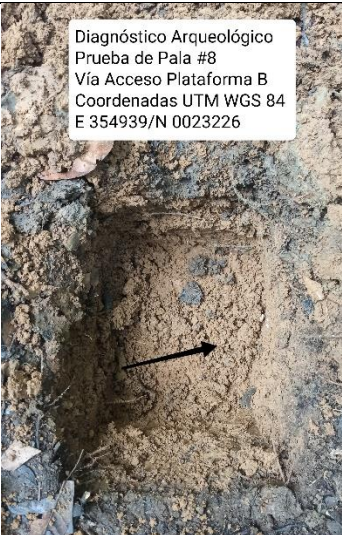
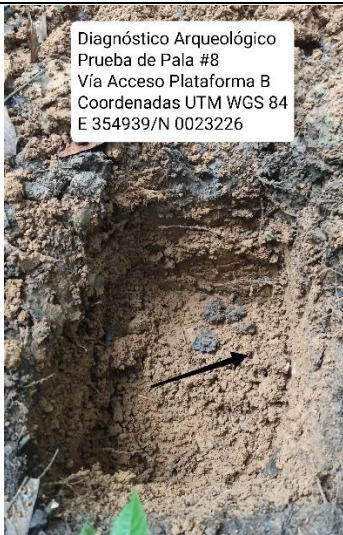
| D-0; Capa Húmica / Espesor: 0.14m/ Suelo suelto/ Munsell Soil Color: 7.5YR 4/3 brown<br>D-1; Capa Arcilla / Espesor: 0.36m/ Suelo semi-compacto/Plasticidad: Media/ Munsell Soil Color: 7.5YR 8/6 reddish yellow | | | | | |

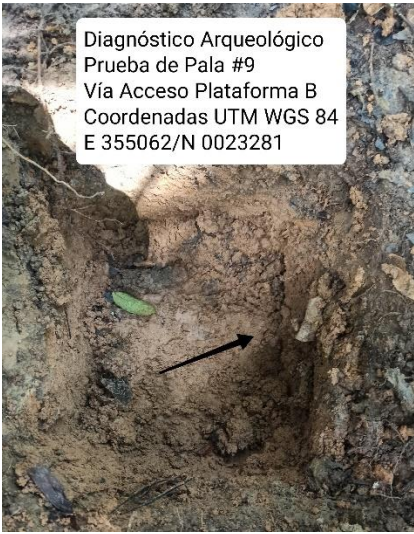
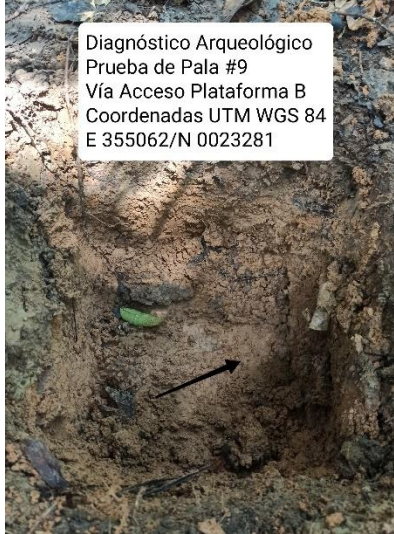
| D-0; Capa Húmica / Espesor: 0.11m/ Suelo suelto/ Munsell Soil Color: 7.5YR 4/3 brown<br>D-1; Capa Arcilla / Espesor: 0.39m/ Suelo semi-compacto/Plasticidad: Media/ Munsell Soil Color: 7.5YR 8/6 reddish yellow | | | | | |

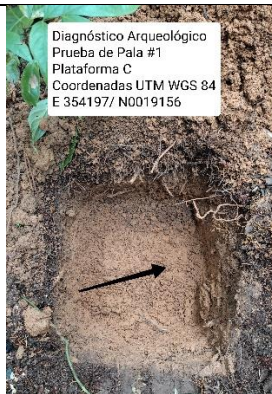
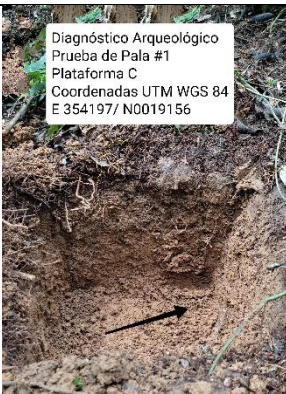
| <p>D-0; Capa Húmica / Espesor: 0.06m/ Suelo suelto/ Munsell Soil Color: 7.5YR 4/3 brown<br/>D-1; Capa Arcilla / Espesor: 0.44m/ Suelo semi-compacto/Plasticidad: Media/ Munsell Soil Color: 2.5Y 8/6 Yellow</p> | | | | | |

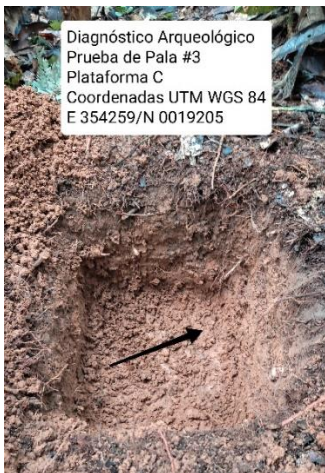
| D-0; Capa Húmica / Espesor: 0.08m/ Suelo suelto/ Munsell Soil Color: 7.5YR 4/3 brown<br>D-1; Capa Arcilla / Espesor: 0.42m/ Suelo semi-compacto/Plasticidad: Media/ Munsell Soil Color: 7.5YR 8/6 reddish yellow | | | | | |

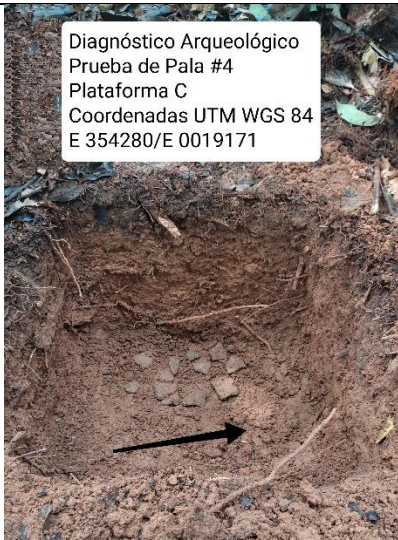
| D-0; Capa Húmica / Espesor: 0.14m/ Suelo suelto/ Munsell Soil Color: 7.5YR 4/3 brown<br>D-1; Capa Arcilla / Espesor: 0.36m/ Suelo semi-compacto/Plasticidad: Media/ Munsell Soil Color: 7.5YR 8/6 reddish yellow | | | | | |

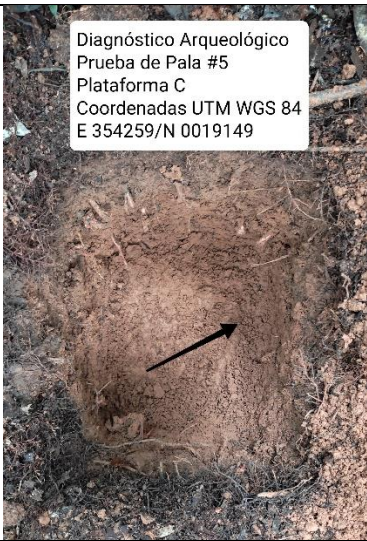
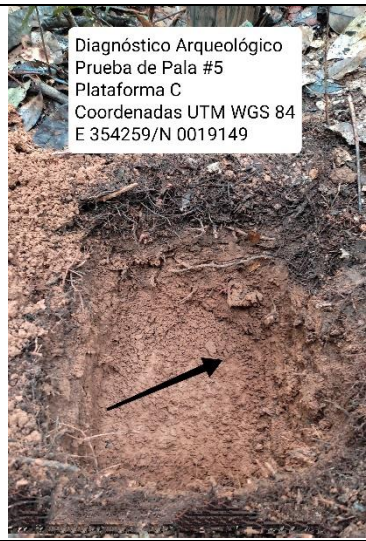
| <p>D-0; Capa Húmica / Espesor: 0.12m/ Suelo suelto/ Munsell Soil Color: 7.5YR 4/3 brown<br/>D-1; Capa Arcilla / Espesor: 0.38m/ Suelo semi-compacto/Plasticidad: Media/ Munsell Soil Color: 7.5YR 8/6 reddish yellow</p> | | | | | |

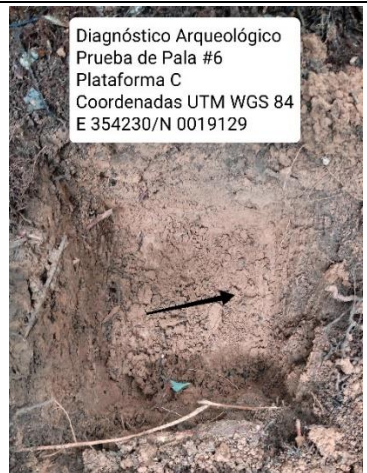
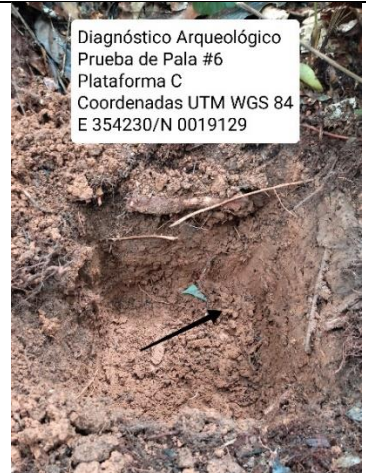
| <p>D-0; Capa Húmica / Espesor: 0.07m/ Suelo suelto/ Munsell Soil Color: 7.5YR 4/3 brown<br/>D-1; Capa Arcilla / Espesor: 0.43m/ Suelo semi-compacto/Plasticidad: Media/ Munsell Soil Color: 7.5YR 8/6 reddish yellow</p> | | | | | |

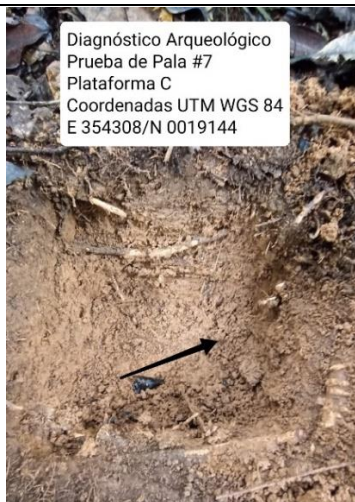
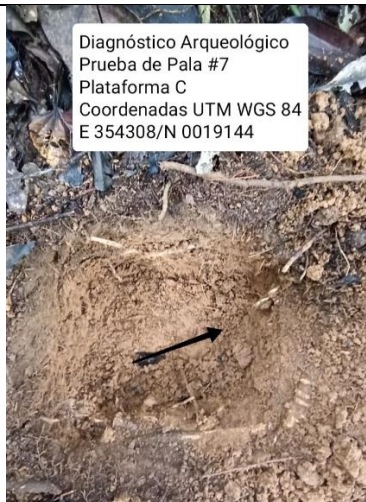
| <p>D-0; Capa Húmica / Espesor: 0.15m/ Suelo suelto/ Munsell Soil Color: 7.5YR 4/3 brown<br/>D-1; Capa Arcilla / Espesor: 0.35m/ Suelo semi-compacto/Plasticidad: Media/ Munsell Soil Color: 2.5YR 8/6 Yellow</p> | | | | | |

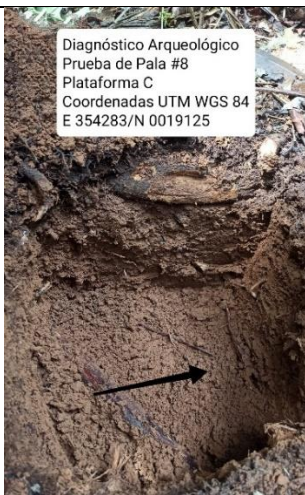
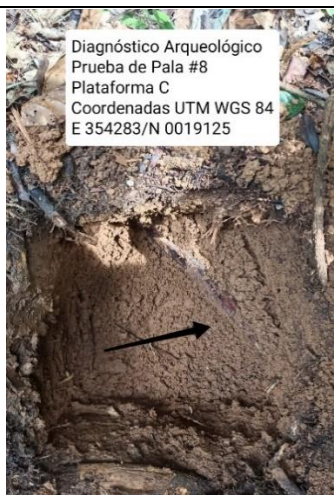
| <p>D-0; Capa Húmica / Espesor: 0.13m/ Suelo suelto/ Munsell Soil Color: 7.5YR 4/3 brown<br/>D-1; Capa Arcilla / Espesor: 0.37m/ Suelo semi-compacto/Plasticidad: Media/ Munsell Soil Color: 7.5YR 8/6 reddish yellow</p> | | | | | |

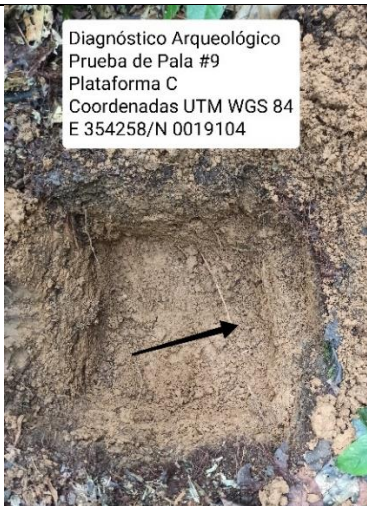
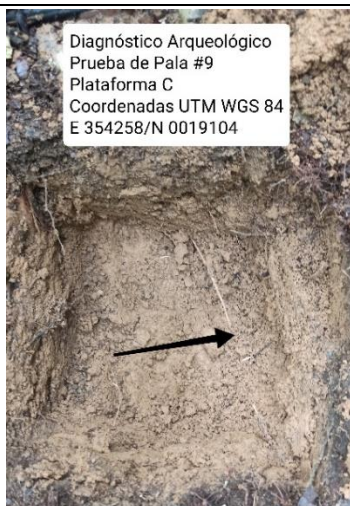
| D-0; Capa Húmica / Espesor: 0.17m/ Suelo suelto/ Munsell Soil Color: 7.5YR 4/3 brown<br>D-1; Capa Arcilla / Espesor: 0.33m/ Suelo semi-compacto/Plasticidad: Media/ Munsell Soil Color: 7.5YR 8/6 reddish yellow | | | | | |

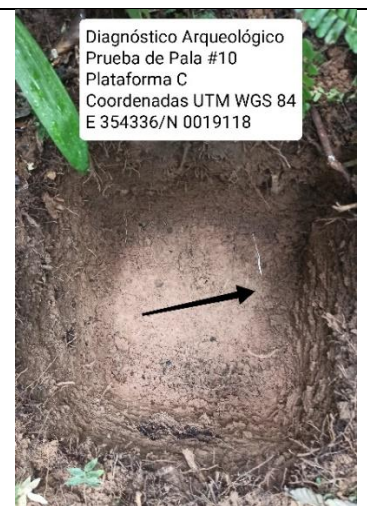
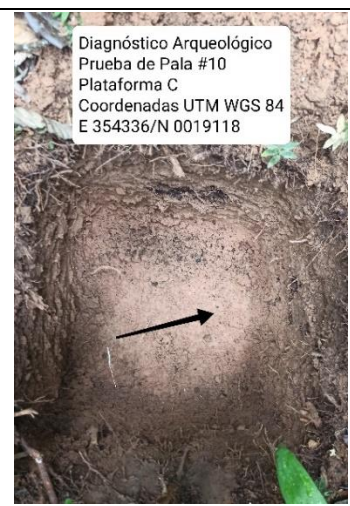
| D-0; Capa Húmica / Espesor: 0.16m/ Suelo suelto/ Munsell Soil Color: 7.5YR 4/3 brown<br>D-1; Capa Arcilla / Espesor: 0.34m/ Suelo semi-compacto/Plasticidad: Media/ Munsell Soil Color: 7.5YR 8/6 reddish yellow | | | | | |

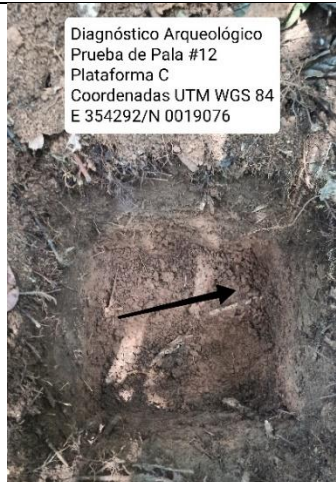
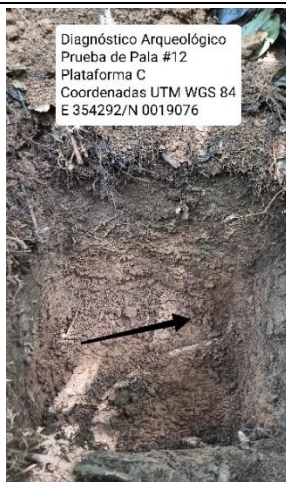
| D-0; Capa Húmica / Espesor: 0.16m/ Suelo suelto/ Munsell Soil Color: 7.5YR 4/3 brown<br>D-1; Capa Arcilla / Espesor: 0.34m/ Suelo semi-compacto/Plasticidad: Media/ Munsell Soil Color: 7.5YR 8/6 reddish yellow | | | | | |
