## ÍNDICE GENERAL

| 5.3. ORIGEN INSTITUCIONAL DEL PROYECTO DE EXPLORACIÓN Y AVANZADA BLOQUE 90 SAHINO..... | 19 |

| <b>10. COMPONENTE CULTURAL.....</b> | <b>88</b> |

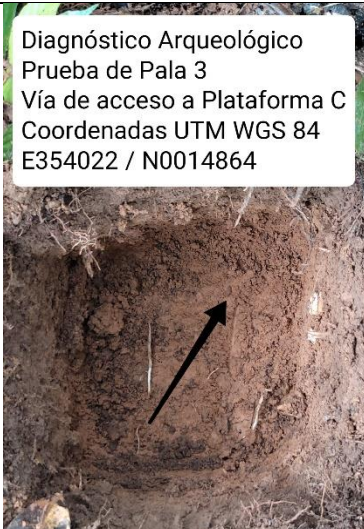
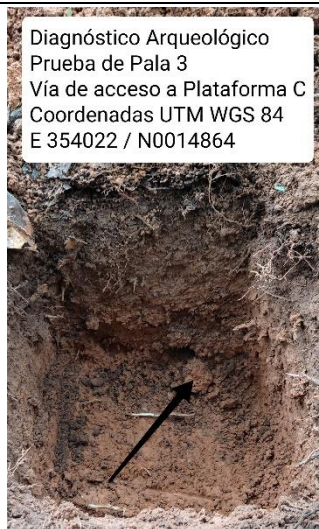
| D-0; Capa Húmica / Espesor: 0.16m/ Suelo suelto/ Munsell Soil Color: 7.5YR 4/3 brown<br>D-1; Capa Arcilla / Espesor: 0.34m/ Suelo semi-compacto/Plasticidad: Media/ Munsell Soil Color: 7.5YR 8/6 reddish yellow | | | | | |

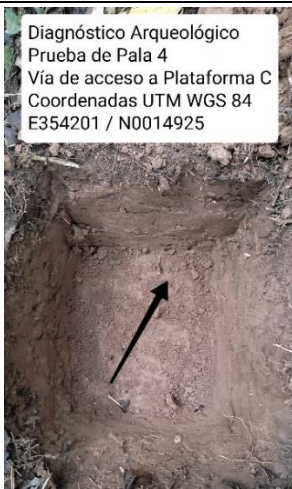
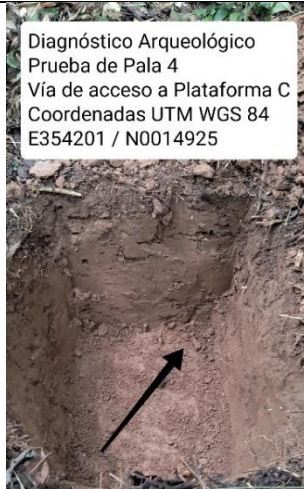
| D-0; Capa Húmica / Espesor: 0.17m/ Suelo suelto/ Munsell Soil Color: 7.5YR 4/3 brown<br>D-1; Capa Arcilla / Espesor: 0.33m/ Suelo semi-compacto/Plasticidad: Media/ Munsell Soil Color: 7.5YR 8/6 reddish yellow | | | | | |

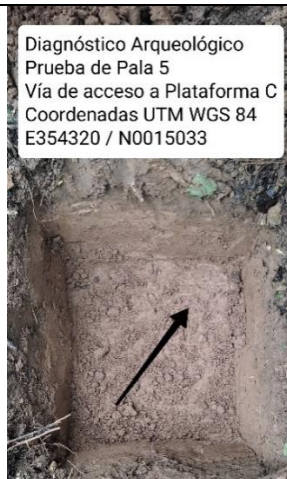
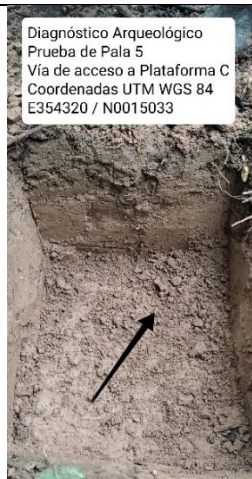
| D-0; Capa Húmica / Espesor: 0.18m/ Suelo suelto/ Munsell Soil Color: 7.5YR 4/3 brown<br>D-1; Capa Arcilla / Espesor: 0.32m/ Suelo semi-compacto/Plasticidad: Media/ Munsell Soil Color: 7.5YR 8/6 reddish yellow | | | | | |

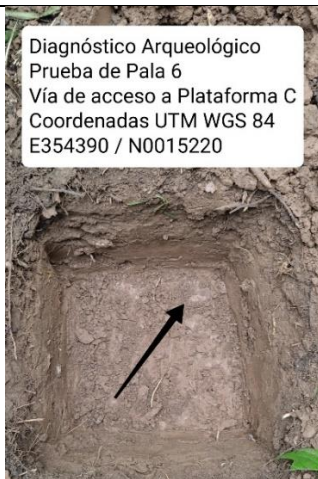
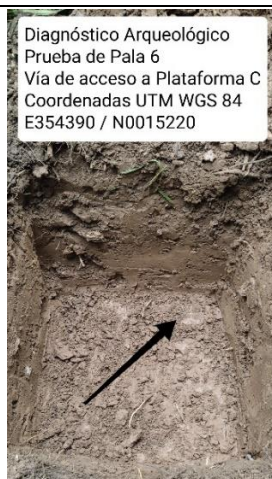
| D-0; Capa Húmica / Espesor: 0.19m/ Suelo suelto/ Munsell Soil Color: 7.5YR 4/3 brown<br>D-1; Capa Arcilla / Espesor: 0.31m/ Suelo semi-compacto/Plasticidad: Media/ Munsell Soil Color: 7.5YR 8/6 reddish yellow | | | | | |

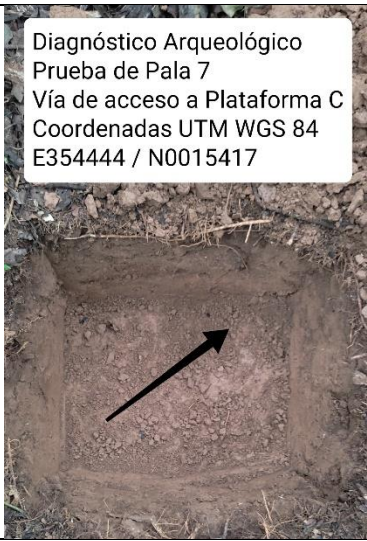
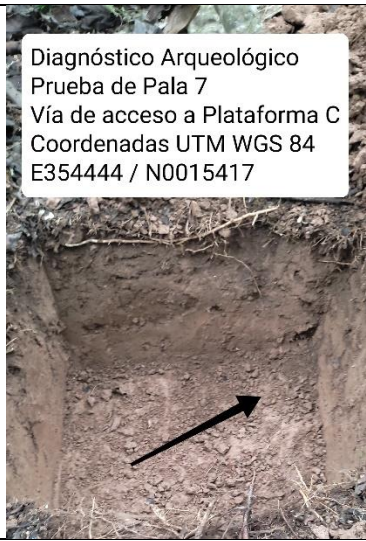
| D-0; Capa Húmica / Espesor: 0.14m/ Suelo suelto/ Munsell Soil Color: 7.5YR 4/3 brown<br>D-1; Capa Arcilla / Espesor: 0.36m/ Suelo semi-compacto/Plasticidad: Media/ Munsell Soil Color: 7.5YR 8/6 reddish yellow | | | | | |

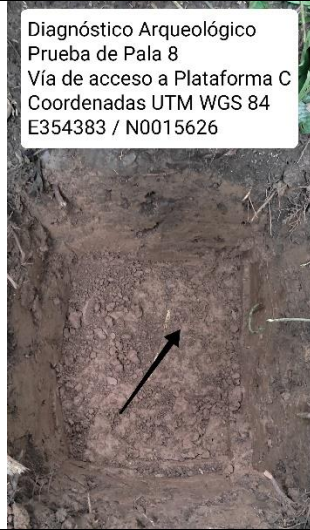
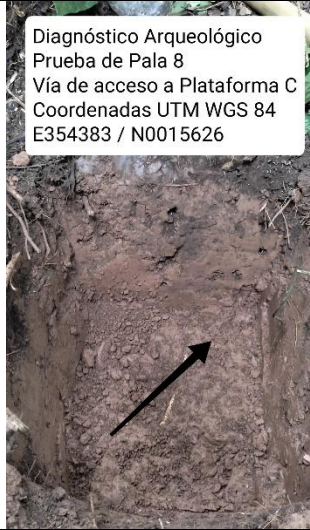
| D-0; Capa Húmica / Espesor: 0.14m/ Suelo suelto/ Munsell Soil Color: 7.5YR 4/3 brown<br>D-1; Capa Arcilla / Espesor: 0.36m/ Suelo semi-compacto/Plasticidad: Media/ Munsell Soil Color: 7.5YR 8/6 reddish yellow | | | | | |

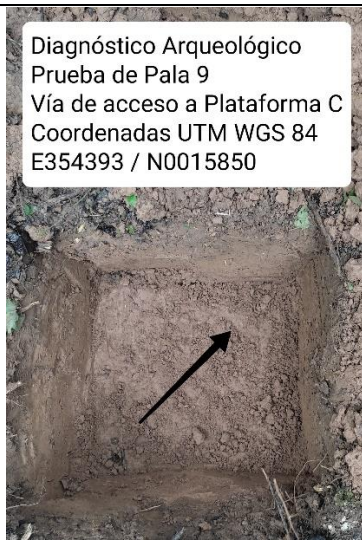
| D-0; Capa Húmica / Espesor: 0.17m/ Suelo suelto/ Munsell Soil Color: 7.5YR 4/3 brown<br>D-1; Capa Arcilla / Espesor: 0.33m/ Suelo semi-compacto/Plasticidad: Media/ Munsell Soil Color: 7.5YR 8/6 reddish yellow | | | | | |

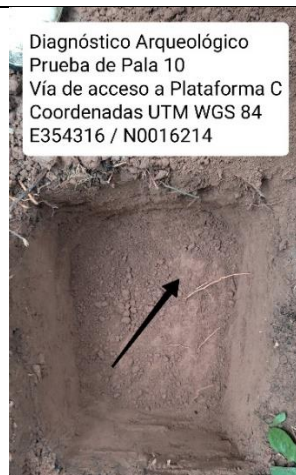
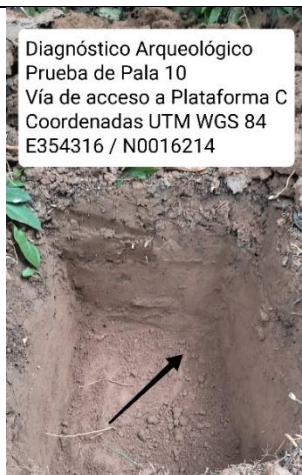
| D-0; Capa Húmica / Espesor: 0.15m/ Suelo suelto/ Munsell Soil Color: 7.5YR 4/3 brown<br>D-1; Capa Arcilla / Espesor: 0.35m/ Suelo semi-compacto/Plasticidad: Media/ Munsell Soil Color: 7.5YR 8/6 reddish yellow | | | | | |

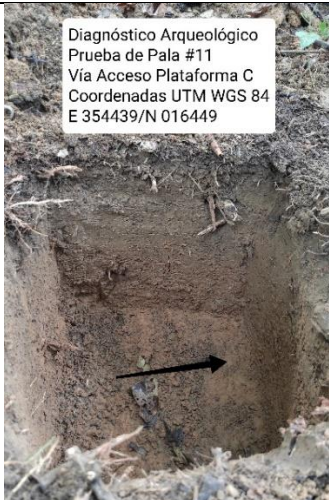
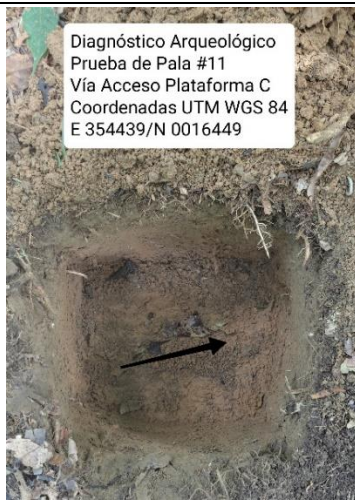
| D-0; Capa Húmica / Espesor: 0.16m/ Suelo suelto/ Munsell Soil Color: 7.5YR 4/3 brown<br>D-1; Capa Limo-arcilloso / Espesor: 0.34m/ Suelo semi-compacto/Plasticidad: Media/ Munsell Soil Color: 2.5Y 8/6 Yellow | | | | | |

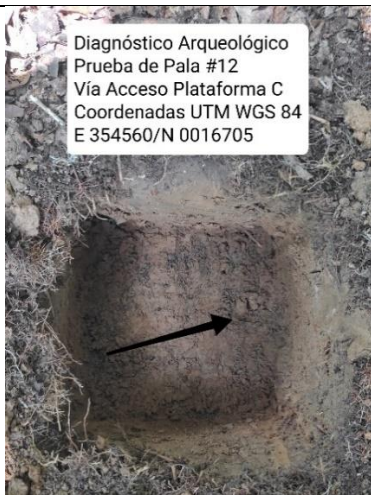
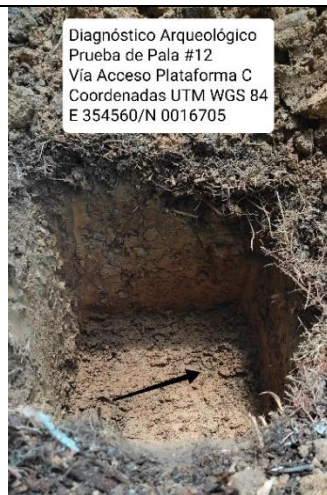
| D-0; Capa Húmica / Espesor: 0.12m/ Suelo suelto/ Munsell Soil Color: 7.5YR 4/3 brown<br>D-1; Capa Arcilla / Espesor: 0.38m/ Suelo semi-compacto/Plasticidad: Media/ Munsell Soil Color: 7.5YR 8/6 reddish yellow | | | | | |

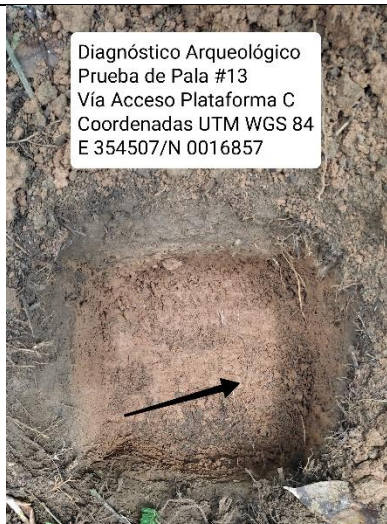
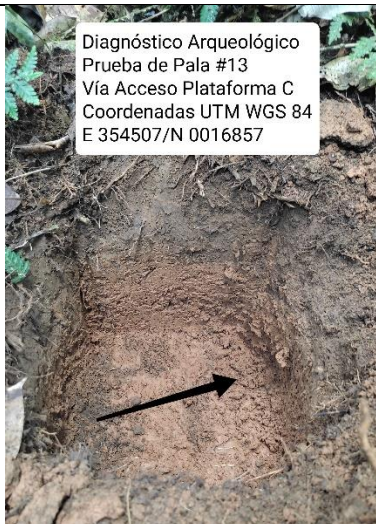
| D-0; Capa Húmica / Espesor: 0.13m/ Suelo suelto/ Munsell Soil Color: 7.5YR 4/3 brown<br>D-1; Capa Arcilla / Espesor: 0.37m/ Suelo semi-compacto/Plasticidad: Media/ Munsell Soil Color: 7.5YR 8/6 reddish yellow | | | | | |

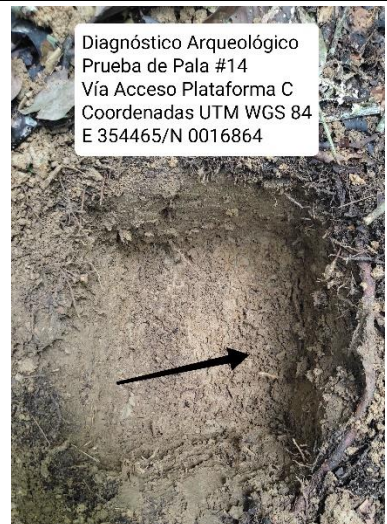
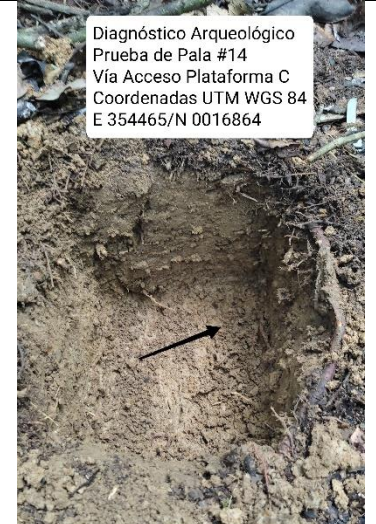
| D-0; Capa Húmica / Espesor: 0.15m/ Suelo suelto/ Munsell Soil Color: 7.5YR 4/3 brown<br>D-1; Capa Arcilla / Espesor: 0.35m/ Suelo semi-compacto/Plasticidad: Media/ Munsell Soil Color: 2.5Y 8/6 Yellow | | | | | |

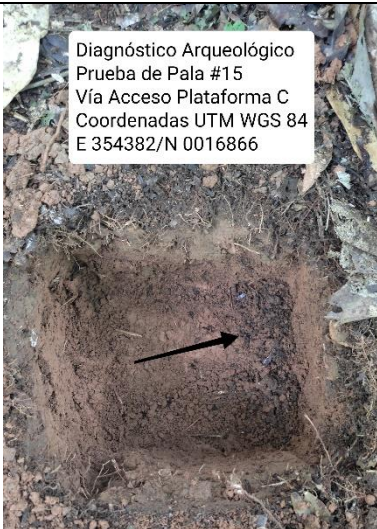
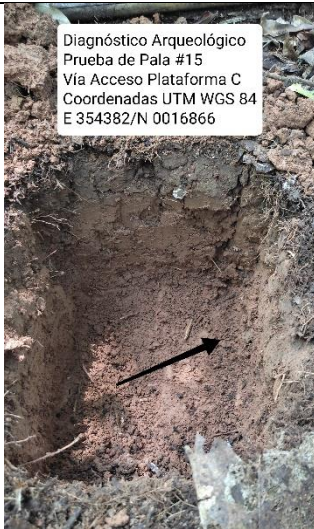
| D-0; Capa Húmica / Espesor: 0.16m/ Suelo suelto/ Munsell Soil Color: 7.5YR 4/3 brown<br>D-1; Capa Arcilla / Espesor: 0.34m/ Suelo semi-compacto/Plasticidad: Media/ Munsell Soil Color: 7.5YR 8/6 reddish yellow | | | | | |

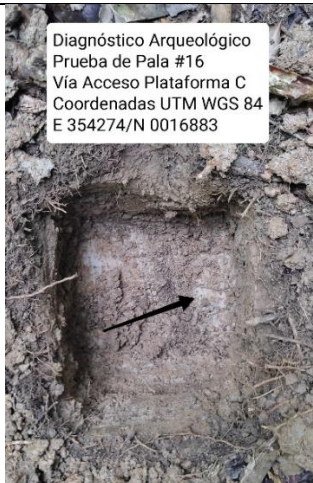
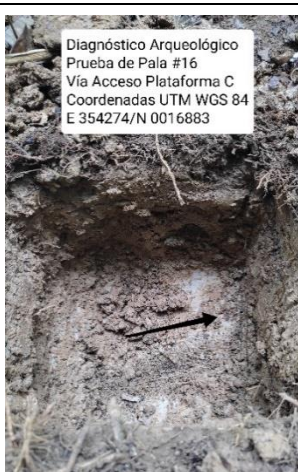
| D-0; Capa Húmica / Espesor: 0.13m/ Suelo suelto/ Munsell Soil Color: 7.5YR 4/3 brown<br>D-1; Capa Arcilla / Espesor: 0.37m/ Suelo semi-compacto/Plasticidad: Media/ Munsell Soil Color: 7.5YR 8/6 reddish yellow | | | | | |

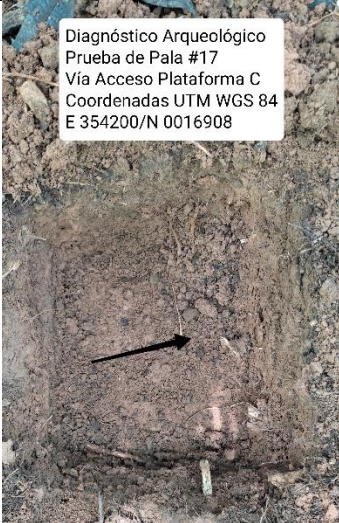
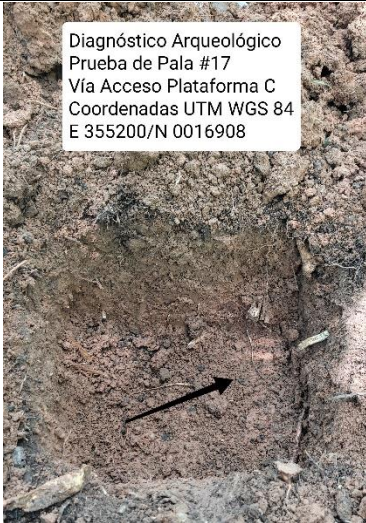
| D-0; Capa Húmica / Espesor: 0.14m/ Suelo suelto/ Munsell Soil Color: 7.5YR 4/3 brown<br>D-1; Capa Arcilla / Espesor: 0.36m/ Suelo semi-compacto/Plasticidad: Media/ Munsell Soil Color: 7.5YR 8/6 reddish yellow | | | | | |

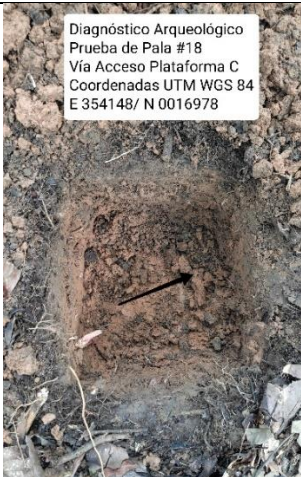
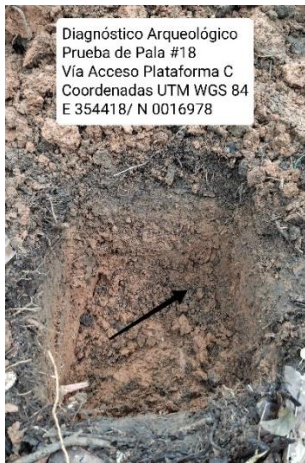
| D-0; Capa Húmica / Espesor: 0.15m/ Suelo suelto/ Munsell Soil Color: 7.5YR 4/3 brown<br>D-1; Capa Arcilla / Espesor: 0.35m/ Suelo semi-compacto/Plasticidad: Media/ Munsell Soil Color: 7.5YR 8/6 reddish yellow | | | | | |

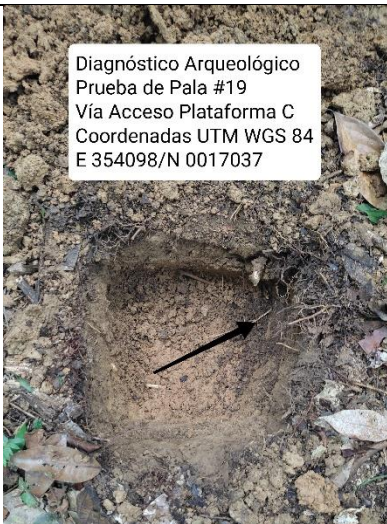
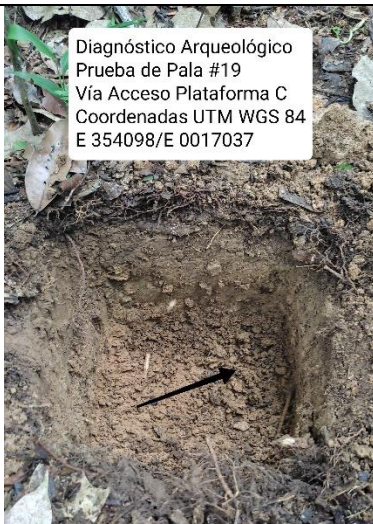
| D-0; Capa Húmica / Espesor: 0.14m/ Suelo suelto/ Munsell Soil Color: 7.5YR 4/3 brown<br>D-1; Capa Arcilla / Espesor: 0.36m/ Suelo semi-compacto/Plasticidad: Media/ Munsell Soil Color: 7.5YR 8/6 reddish yellow | | | | | |

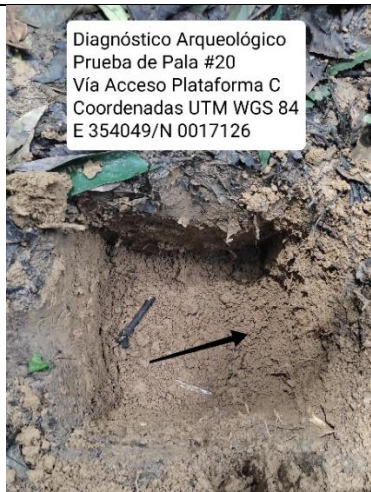
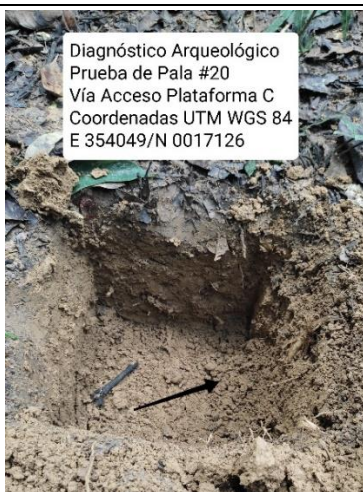
| D-0; Capa Húmica / Espesor: 0.17m/ Suelo suelto/ Munsell Soil Color: 7.5YR 4/3 brown<br>D-1; Capa Arcilla / Espesor: 0.33m/ Suelo semi-compacto/Plasticidad: Media/ Munsell Soil Color: 7.5YR 8/6 reddish yellow | | | | | |

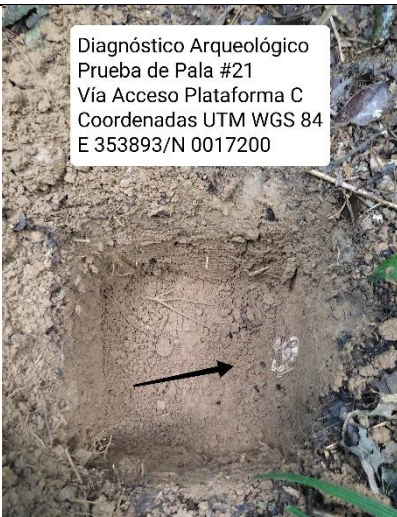
| D-0; Capa Húmica / Espesor: 0.11m/ Suelo suelto/ Munsell Soil Color: 7.5YR 4/3 brown<br>D-1; Capa Arcilla / Espesor: 0.39m/ Suelo semi-compacto/Plasticidad: Media/ Munsell Soil Color: 7.5YR 8/6 reddish yellow | | | | | |

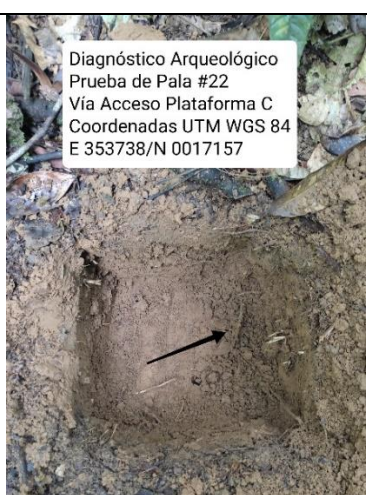
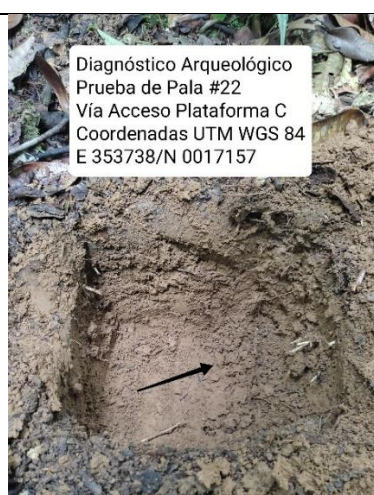
| D-0; Capa Húmica / Espesor: 0.13m/ Suelo suelto/ Munsell Soil Color: 7.5YR 4/3 brown<br>D-1; Capa Arcilla / Espesor: 0.37m/ Suelo semi-compacto/Plasticidad: Media/ Munsell Soil Color: 7.5YR 8/6 reddish yellow | | | | | |

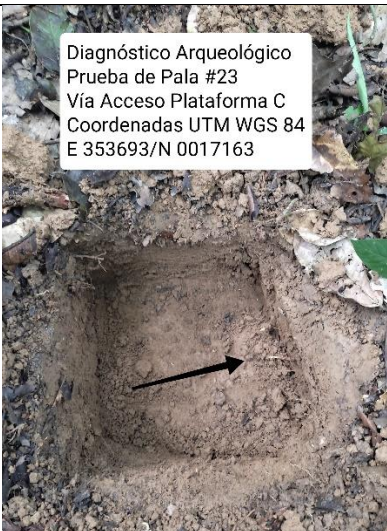
| D-0; Capa Húmica / Espesor: 0.14m/ Suelo suelto/ Munsell Soil Color: 7.5YR 4/3 brown<br>D-1; Capa Arcilla / Espesor: 0.36m/ Suelo semi-compacto/Plasticidad: Media/ Munsell Soil Color: 7.5YR 8/6 reddish yellow | | | | | |

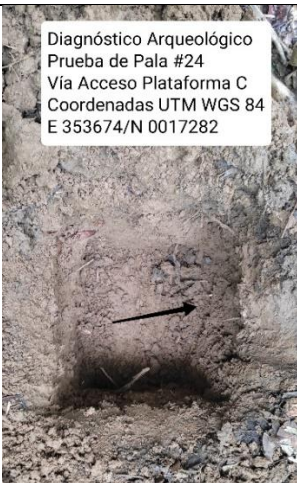
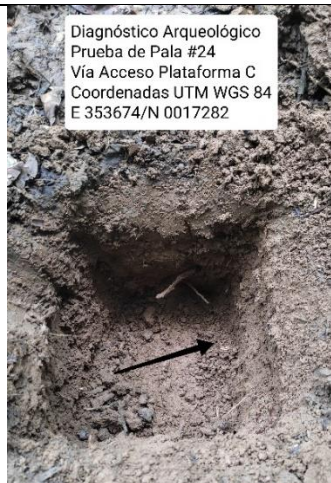
| D-0; Capa Húmica / Espesor: 0.13m/ Suelo suelto/ Munsell Soil Color: 7.5YR 4/3 brown<br>D-1; Capa Arcilla / Espesor: 0.37m/ Suelo semi-compacto/Plasticidad: Media/ Munsell Soil Color: 7.5YR 8/6 reddish yellow | | | | | |

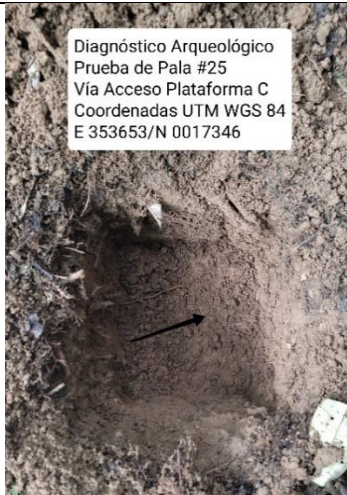
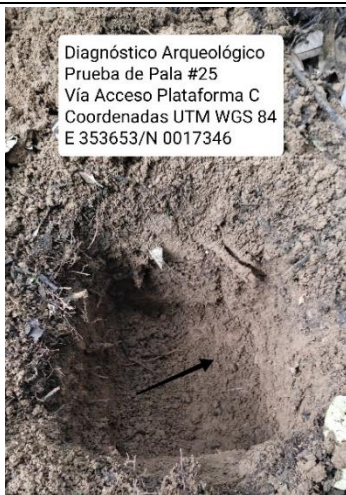
| D-0; Capa Húmica / Espesor: 0.14m/ Suelo suelto/ Munsell Soil Color: 7.5YR 4/3 brown<br>D-1; Capa Arcilla / Espesor: 0.36m/ Suelo semi-compacto/Plasticidad: Media/ Munsell Soil Color: 7.5YR 8/6 reddish yellow | | | | | |

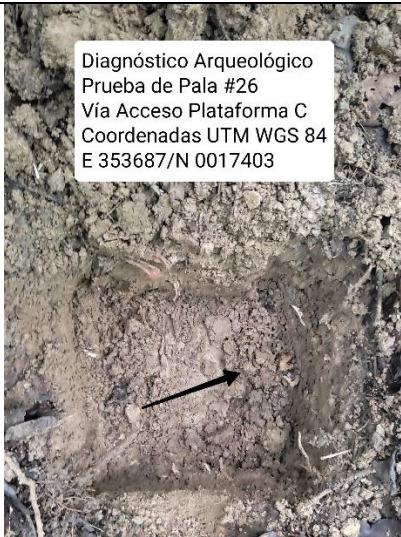
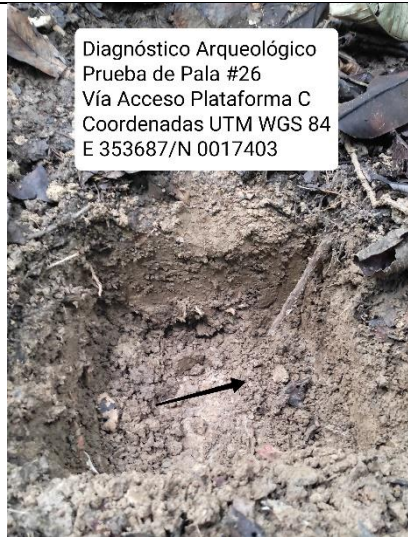
| D-0; Capa Húmica / Espesor: 0.12m/ Suelo suelto/ Munsell Soil Color: 7.5YR 4/3 brown<br>D-1; Capa Arcilla / Espesor: 0.38m/ Suelo semi-compacto/Plasticidad: Media/ Munsell Soil Color: 7.5YR 8/6 reddish yellow | | | | | |

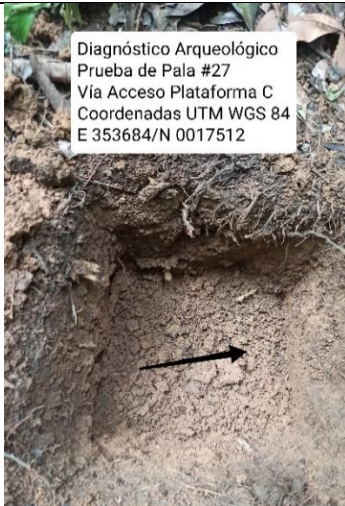
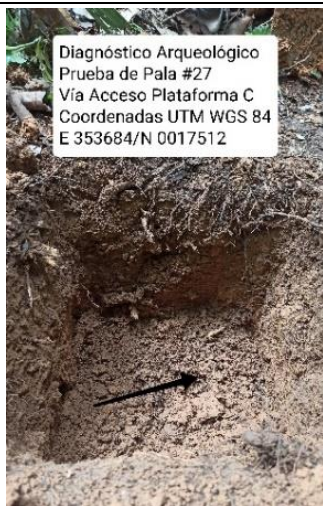
| D-0; Capa Húmica / Espesor: 0.14m/ Suelo suelto/ Munsell Soil Color: 7.5YR 4/3 brown<br>D-1; Capa Arcilla / Espesor: 0.36m/ Suelo semi-compacto/Plasticidad: Media/ Munsell Soil Color: 7.5YR 8/6 reddish yellow | | | | | |

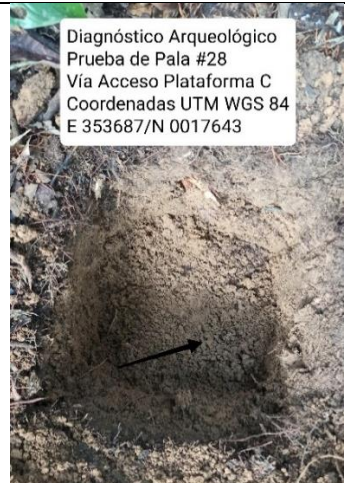
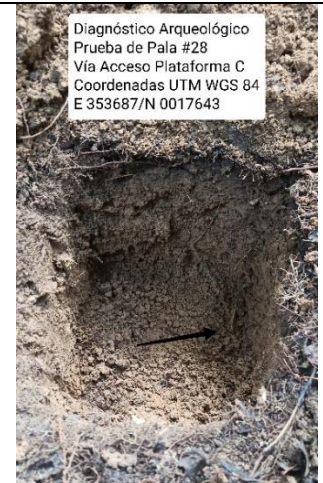
| D-0; Capa Húmica / Espesor: 0.14m/ Suelo suelto/ Munsell Soil Color: 7.5YR 4/3 brown<br>D-1; Capa Arcilla / Espesor: 0.36m/ Suelo semi-compacto/Plasticidad: Media/ Munsell Soil Color: 7.5YR 8/6 reddish yellow | | | | | |

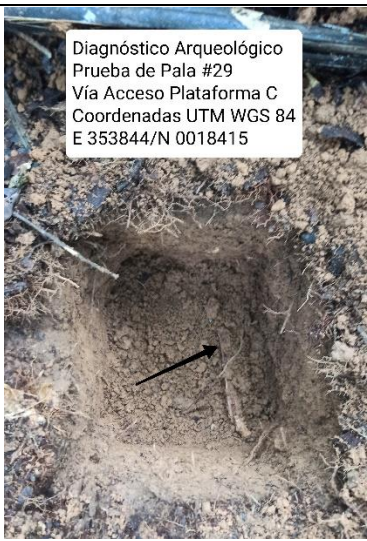
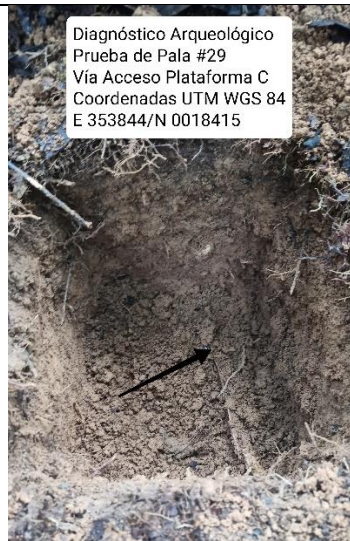
| D-0; Capa Húmica / Espesor: 0.13m/ Suelo suelto/ Munsell Soil Color: 7.5YR 4/3 brown<br>D-1; Capa Arcilla / Espesor: 0.37m/ Suelo semi-compacto/Plasticidad: Media/ Munsell Soil Color: 7.5YR 8/6 reddish yellow | | | | | |

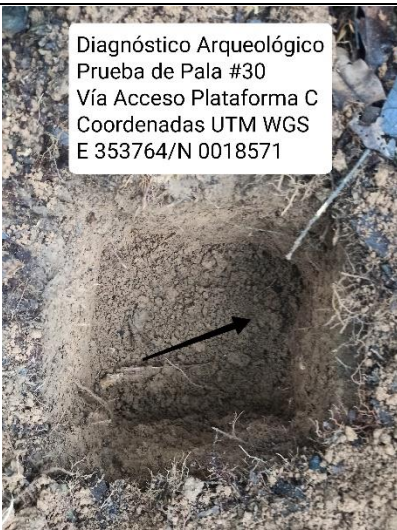
| D-0; Capa Húmica / Espesor: 0.14m/ Suelo suelto/ Munsell Soil Color: 7.5YR 4/3 brown<br>D-1; Capa Arcilla / Espesor: 0.36m/ Suelo semi-compacto/Plasticidad: Media/ Munsell Soil Color: 7.5YR 8/6 reddish yellow | | | | | |

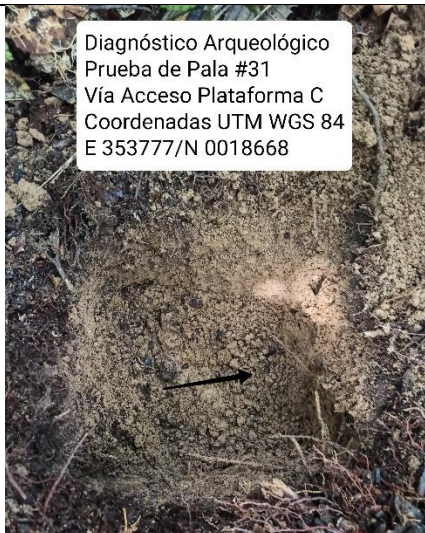
| D-0; Capa Húmica / Espesor: 0.14m/ Suelo suelto/ Munsell Soil Color: 7.5YR 4/3 brown<br>D-1; Capa Arcilla / Espesor: 0.36m/ Suelo semi-compacto/Plasticidad: Media/ Munsell Soil Color: 7.5YR 8/6 reddish yellow | | | | | |

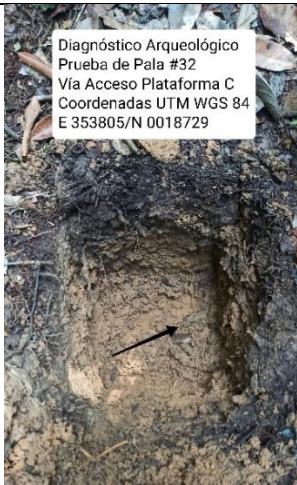
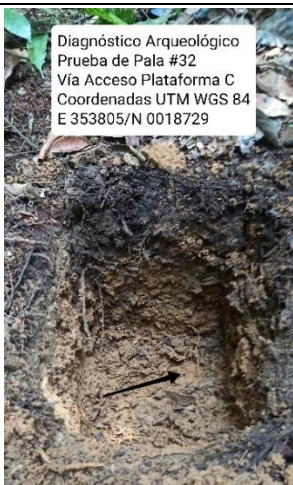
| D-0; Capa Húmica / Espesor: 0.11m/ Suelo suelto/ Munsell Soil Color: 7.5YR 4/3 brown<br>D-1; Capa Arcilla / Espesor: 0.39m/ Suelo semi-compacto/Plasticidad: Media/ Munsell Soil Color: 7.5YR 8/6 reddish yellow | | | | | |

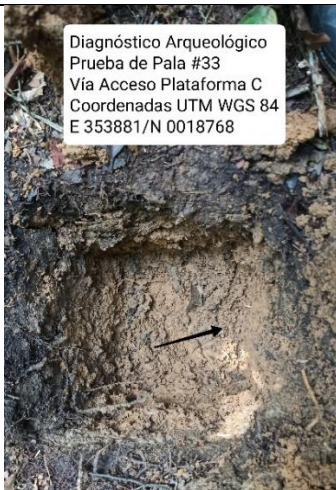
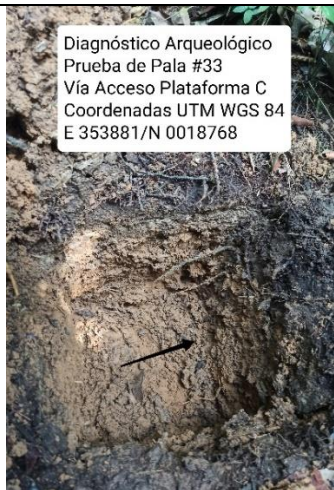
| <div>Diagnóstico Arqueológico<br/>Prueba de Pala #33<br/>Vía Acceso Plataforma C<br/>Coordenadas UTM WGS 84<br/>E 353881/N 0018768</div> | | <div>Diagnóstico Arqueológico<br/>Prueba de Pala #33<br/>Vía Acceso Plataforma C<br/>Coordenadas UTM WGS 84<br/>E 353881/N 0018768</div> | | | |
| D-0; Capa Húmica / Espesor: 0.16m/ Suelo suelto/ Munsell Soil Color: 7.5YR 4/3 brown<br>D-1; Capa Arcilla / Espesor: 0.34m/ Suelo semi-compacto/Plasticidad: Media/ Munsell Soil Color: 7.5YR 8/6 reddish yellow | | | | | |

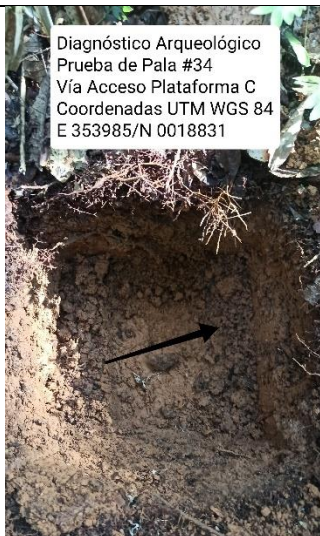
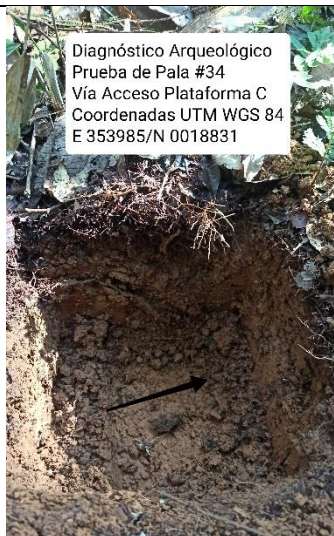
| <div>Diagnóstico Arqueológico<br/>Prueba de Pala #34<br/>Vía Acceso Plataforma C<br/>Coordenadas UTM WGS 84<br/>E 353985/N 0018831</div> | | <div>Diagnóstico Arqueológico<br/>Prueba de Pala #34<br/>Vía Acceso Plataforma C<br/>Coordenadas UTM WGS 84<br/>E 353985/N 0018831</div> | | | |
| D-0; Capa Húmica / Espesor: 0.15m/ Suelo suelto/ Munsell Soil Color: 7.5YR 4/3 brown<br>D-1; Capa Arcilla / Espesor: 0.35m/ Suelo semi-compacto/Plasticidad: Media/ Munsell Soil Color: 7.5YR 8/6 reddish yellow | | | | | |

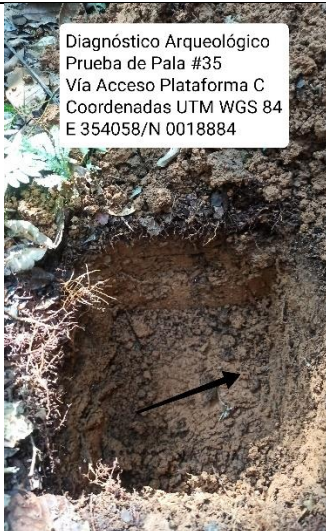
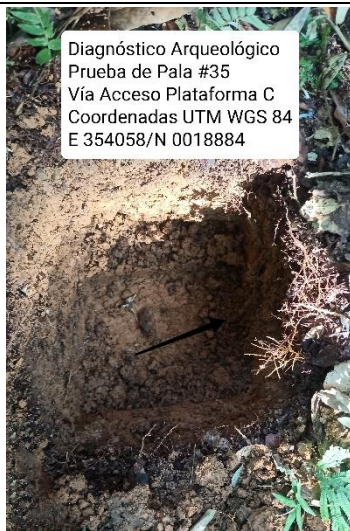
| <div>Diagnóstico Arqueológico<br/>Prueba de Pala #35<br/>Vía Acceso Plataforma C<br/>Coordenadas UTM WGS 84<br/>E 354058/N 0018884</div> | | <div>Diagnóstico Arqueológico<br/>Prueba de Pala #35<br/>Vía Acceso Plataforma C<br/>Coordenadas UTM WGS 84<br/>E 354058/N 0018884</div> | | | |
| D-0; Capa Húmica / Espesor: 0.15m/ Suelo suelto/ Munsell Soil Color: 7.5YR 4/3 brown<br>D-1; Capa Arcilla / Espesor: 0.35m/ Suelo semi-compacto/Plasticidad: Media/ Munsell Soil Color: 7.5YR 8/6 reddish yellow | | | | | |

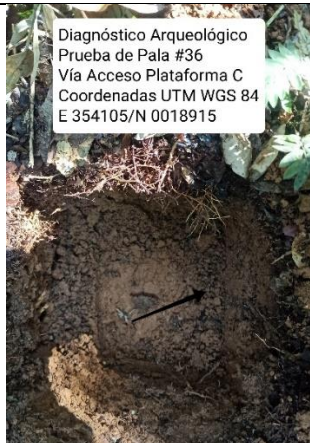
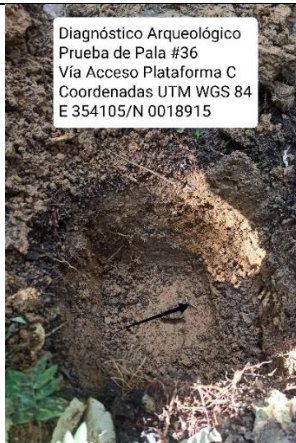
| <div>Diagnóstico Arqueológico<br/>Prueba de Pala #36<br/>Vía Acceso Plataforma C<br/>Coordenadas UTM WGS 84<br/>E 354105/N 0018915</div> | | <div>Diagnóstico Arqueológico<br/>Prueba de Pala #36<br/>Vía Acceso Plataforma C<br/>Coordenadas UTM WGS 84<br/>E 354105/N 0018915</div> | | | |
| D-0; Capa Húmica / Espesor: 0.16m/ Suelo suelto/ Munsell Soil Color: 7.5YR 4/3 brown<br>D-1; Capa Arcilla / Espesor: 0.34m/ Suelo semi-compacto/Plasticidad: Media/ Munsell Soil Color: 7.5YR 8/6 reddish yellow | | | | | |

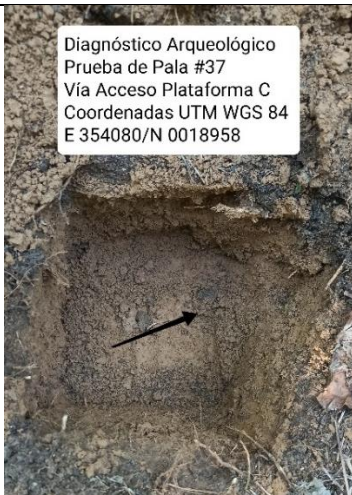
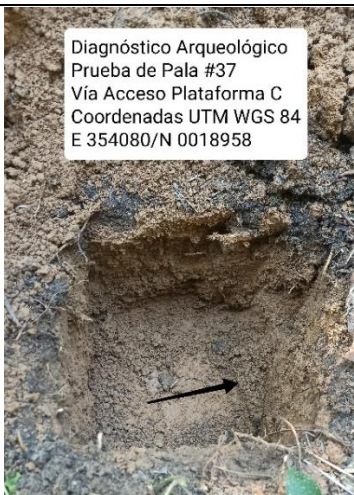
| <div>Diagnóstico Arqueológico<br/>Prueba de Pala #37<br/>Vía Acceso Plataforma C<br/>Coordenadas UTM WGS 84<br/>E 354080/N 0018958</div> | | <div>Diagnóstico Arqueológico<br/>Prueba de Pala #37<br/>Vía Acceso Plataforma C<br/>Coordenadas UTM WGS 84<br/>E 354080/N 0018958</div> | | | |
| D-0; Capa Húmica / Espesor: 0.16m/ Suelo suelto/ Munsell Soil Color: 7.5YR 4/3 brown<br>D-1; Capa Arcilla / Espesor: 0.34m/ Suelo semi-compacto/Plasticidad: Media/ Munsell Soil Color: 2.5Y 8/6 Yellow | | | | | |

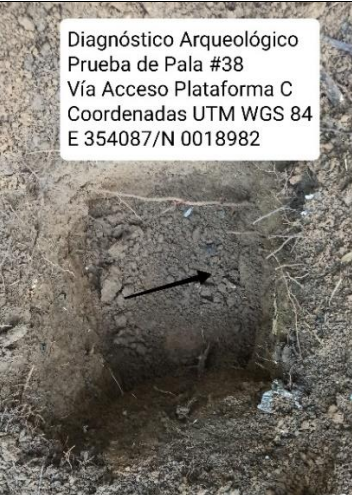
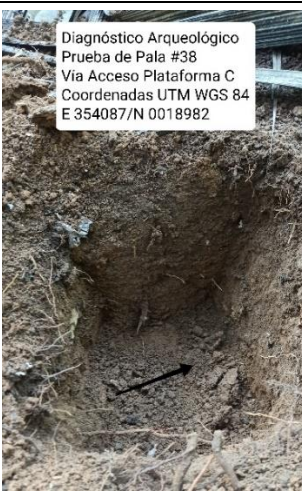
| <div>Diagnóstico Arqueológico<br/>Prueba de Pala #38<br/>Vía Acceso Plataforma C<br/>Coordenadas UTM WGS 84<br/>E 354087/N 0018982</div> | | <div>Diagnóstico Arqueológico<br/>Prueba de Pala #38<br/>Vía Acceso Plataforma C<br/>Coordenadas UTM WGS 84<br/>E 354087/N 0018982</div> | | | |
| D-0; Capa Húmica / Espesor: 0.15m/ Suelo suelto/ Munsell Soil Color: 7.5YR 4/3 brown<br>D-1; Capa Arcilla / Espesor: 0.35m/ Suelo semi-compacto/Plasticidad: Media/ Munsell Soil Color: 7.5YR 8/6 reddish yellow | | | | | |

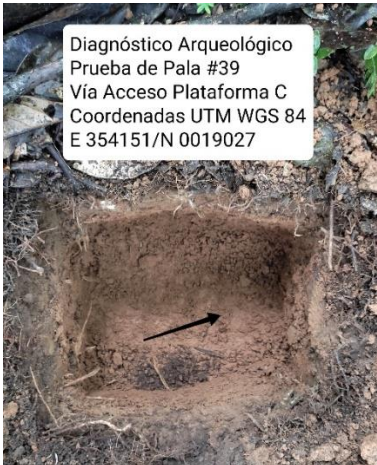
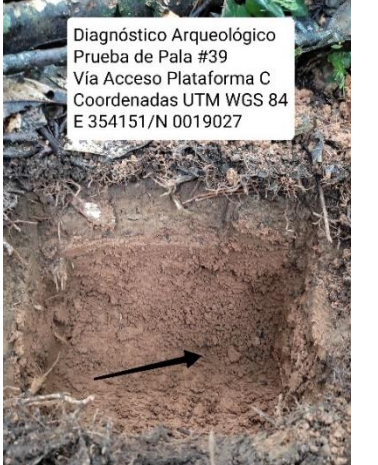
| <div>Diagnóstico Arqueológico<br/>Prueba de Pala #39<br/>Vía Acceso Plataforma C<br/>Coordenadas UTM WGS 84<br/>E 354151/N 0019027</div> | | <div>Diagnóstico Arqueológico<br/>Prueba de Pala #39<br/>Vía Acceso Plataforma C<br/>Coordenadas UTM WGS 84<br/>E 354151/N 0019027</div> | | | |
| D-0; Capa Húmica / Espesor: 0.17m/ Suelo suelto/ Munsell Soil Color: 7.5YR 4/3 brown<br>D-1; Capa Arcilla / Espesor: 0.33m/ Suelo semi-compacto/Plasticidad: Media/ Munsell Soil Color: 7.5YR 8/6 reddish yellow | | | | | |

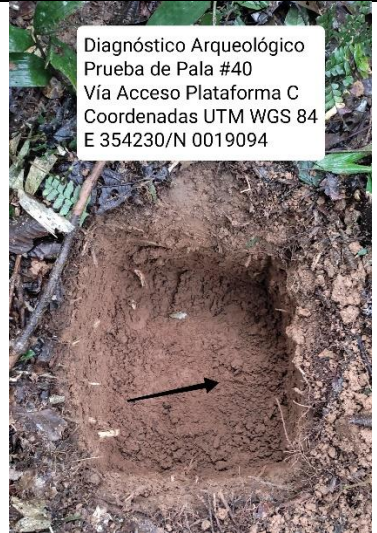
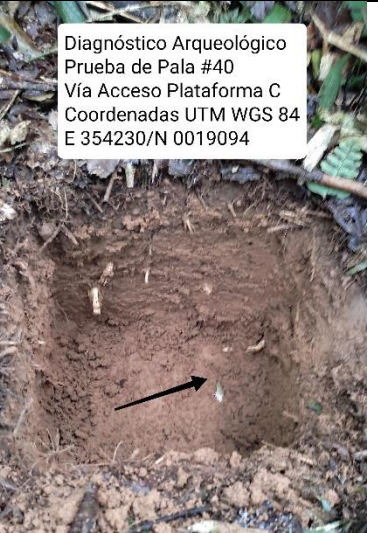
| <div>Diagnóstico Arqueológico<br/>Prueba de Pala #40<br/>Vía Acceso Plataforma C<br/>Coordenadas UTM WGS 84<br/>E 354230/N 0019094</div> | | <div>Diagnóstico Arqueológico<br/>Prueba de Pala #40<br/>Vía Acceso Plataforma C<br/>Coordenadas UTM WGS 84<br/>E 354230/N 0019094</div> | | | |
| D-0; Capa Húmica / Espesor: 0.16m/ Suelo suelto/ Munsell Soil Color: 7.5YR 4/3 brown<br>D-1; Capa Arcilla / Espesor: 0.34m/ Suelo semi-compacto/Plasticidad: Media/ Munsell Soil Color: 7.5YR 8/6 reddish yellow | | | | | |

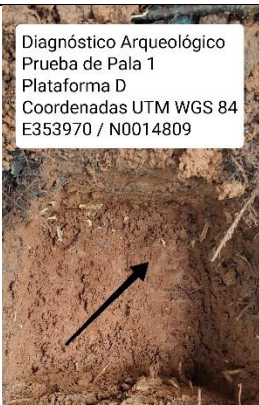
| PRUEBA DE PALA | Coordenada Sistema UTM WGS 84-18S | | ALTURA msnm | POSITIVA | NEGATIVA |
|---|---|---|---|---|---|
| 1 | 353970 | 0014809 | 291 | | X |

| <p>Diagnóstico Arqueológico<br/>Prueba de Pala 1<br/>Plataforma D<br/>Coordenadas UTM WGS 84<br/>E353970 / N0014809</p> | | <p>Diagnóstico Arqueológico<br/>Prueba de Pala 1<br/>Plataforma D<br/>Coordenadas UTM WGS 84<br/>E353970 / N0014809</p> | | | |
| D-0; Capa Húmica / Espesor: 0.17m/ Suelo suelto/ Munsell Soil Color: 7.5YR 4/3 brown<br>D-1; Capa Arcilla / Espesor: 0.33m/ Suelo semi-compacto/Plasticidad: Media/ Munsell Soil Color: 7.5YR 8/6 reddish yellow | | | | | |

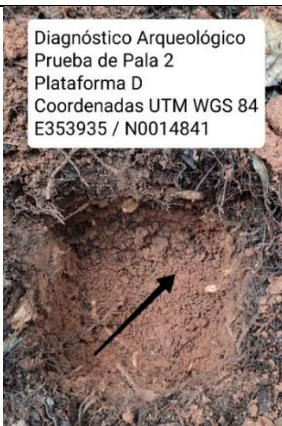
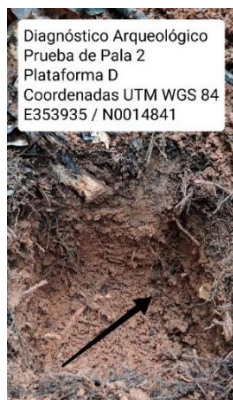
| <p>Diagnóstico Arqueológico<br/>Prueba de Pala 2<br/>Plataforma D<br/>Coordenadas UTM WGS 84<br/>E353935 / N0014841</p> | | <p>Diagnóstico Arqueológico<br/>Prueba de Pala 2<br/>Plataforma D<br/>Coordenadas UTM WGS 84<br/>E353935 / N0014841</p> | | | |
| D-0; Capa Húmica / Espesor: 0.19m/ Suelo suelto/ Munsell Soil Color: 7.5YR 4/3 brown<br>D-1; Capa Arcilla / Espesor: 0.31m/ Suelo semi-compacto/Plasticidad: Media/ Munsell Soil Color: 7.5YR 8/6 reddish yellow | | | | | |

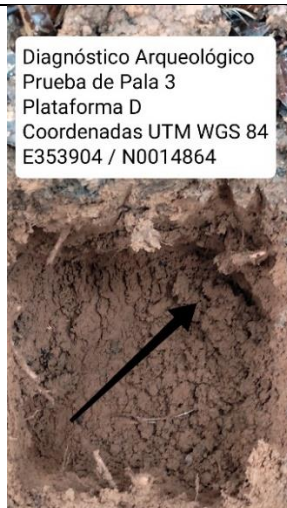
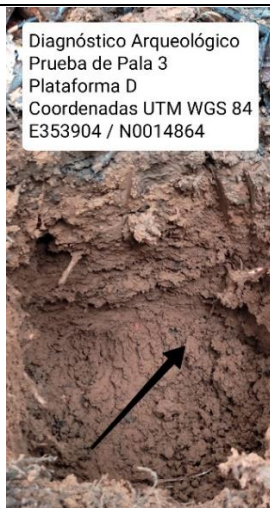
| <div>Diagnóstico Arqueológico<br/>Prueba de Pala 3<br/>Plataforma D<br/>Coordenadas UTM WGS 84<br/>E353904 / N0014864</div> | | <div>Diagnóstico Arqueológico<br/>Prueba de Pala 3<br/>Plataforma D<br/>Coordenadas UTM WGS 84<br/>E353904 / N0014864</div> | | | |
| D-0; Capa Húmica / Espesor: 0.12m/ Suelo suelto/ Munsell Soil Color: 7.5YR 4/3 brown<br>D-1; Capa Arcilla / Espesor: 0.38m/ Suelo semi-compacto/Plasticidad: Media/ Munsell Soil Color: 7.5YR 8/6 reddish yellow | | | | | |

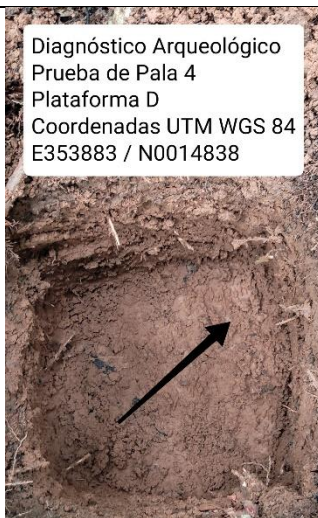
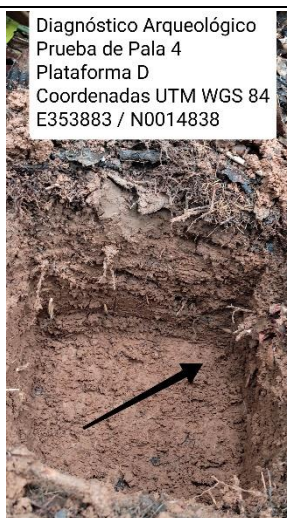
| <div>Diagnóstico Arqueológico<br/>Prueba de Pala 4<br/>Plataforma D<br/>Coordenadas UTM WGS 84<br/>E353883 / N0014838</div> | | <div>Diagnóstico Arqueológico<br/>Prueba de Pala 4<br/>Plataforma D<br/>Coordenadas UTM WGS 84<br/>E353883 / N0014838</div> | | | |
| D-0; Capa Húmica / Espesor: 0.18m/ Suelo suelto/ Munsell Soil Color: 7.5YR 4/3 brown<br>D-1; Capa Arcilla / Espesor: 0.32m/ Suelo semi-compacto/Plasticidad: Media/ Munsell Soil Color: 7.5YR 8/6 reddish yellow | | | | | |

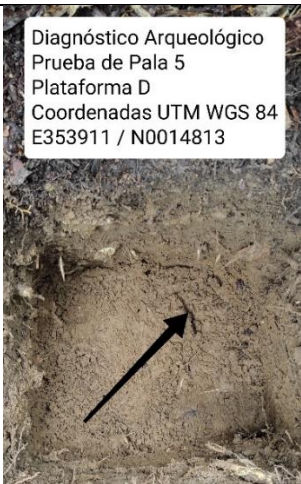
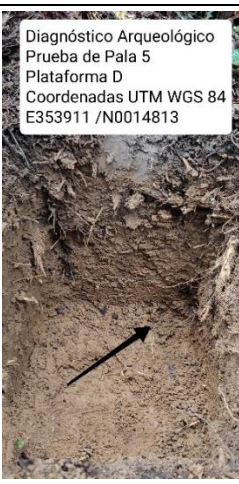
| <div>Diagnóstico Arqueológico<br/>Prueba de Pala 5<br/>Plataforma D<br/>Coordenadas UTM WGS 84<br/>E353911 / N0014813</div> | | | | | |
| <p>D-0; Capa Húmica / Espesor: 0.20m/ Suelo suelto/ Munsell Soil Color: 7.5YR 4/3 brown<br/>D-1; Capa Arcilla / Espesor: 0.30m/ Suelo semi-compacto/Plasticidad: Media/ Munsell Soil Color: 2.5Y 8/6 Yellow</p> | | | | | |

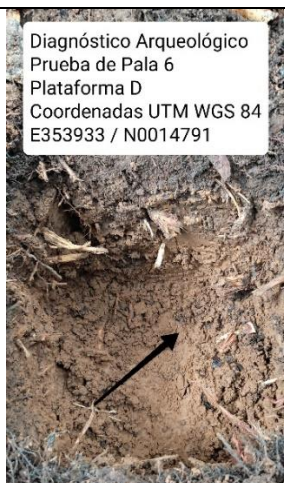
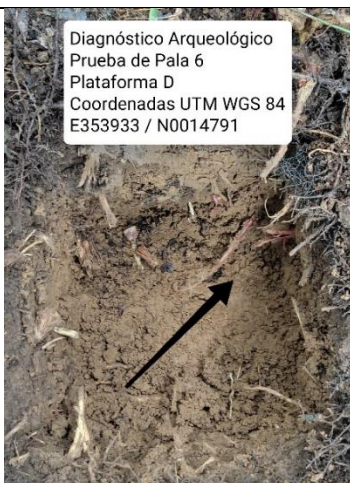
| <div>Diagnóstico Arqueológico<br/>Prueba de Pala 6<br/>Plataforma D<br/>Coordenadas UTM WGS 84<br/>E353933 / N0014791</div> | | <div>Diagnóstico Arqueológico<br/>Prueba de Pala 6<br/>Plataforma D<br/>Coordenadas UTM WGS 84<br/>E353933 / N0014791</div> | | | |
| <p>D-0; Capa Húmica / Espesor: 0.15m/ Suelo suelto/ Munsell Soil Color: 7.5YR 4/3 brown<br/>D-1; Capa Arcilla / Espesor: 0.35m/ Suelo semi-compacto/Plasticidad: Media/ Munsell Soil Color: 2.5Y 8/6 Yellow</p> | | | | | |

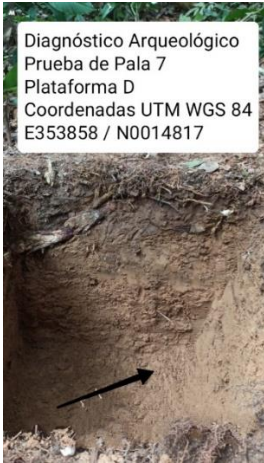
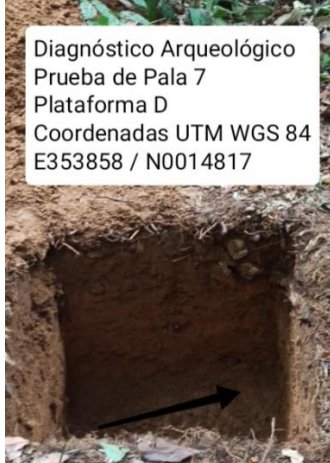
| <div>Diagnóstico Arqueológico<br/>Prueba de Pala 7<br/>Plataforma D<br/>Coordenadas UTM WGS 84<br/>E353858 / N0014817</div> | | <div>Diagnóstico Arqueológico<br/>Prueba de Pala 7<br/>Plataforma D<br/>Coordenadas UTM WGS 84<br/>E353858 / N0014817</div> | | | |
| D-0; Capa Húmica / Espesor: 0.18m/ Suelo suelto/ Munsell Soil Color: 7.5YR 4/3 brown<br>D-1; Capa Arcilla / Espesor: 0.32m/ Suelo semi-compacto/Plasticidad: Media/ Munsell Soil Color: 7.5YR 8/6 reddish yellow | | | | | |

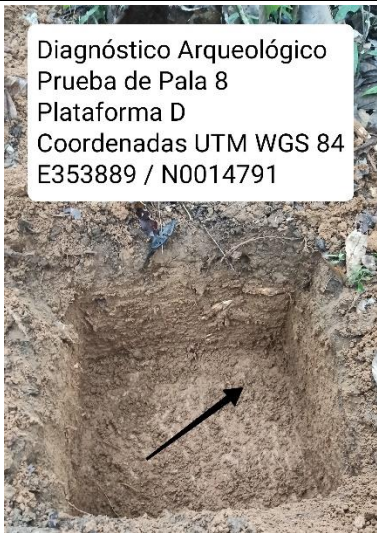
| <div>Diagnóstico Arqueológico<br/>Prueba de Pala 8<br/>Plataforma D<br/>Coordenadas UTM WGS 84<br/>E353889 / N0014791</div> | | <div>Diagnóstico Arqueológico<br/>Prueba de Pala 8<br/>Plataforma D<br/>Coordenadas UTM WGS 84<br/>E 353889 / N0014791</div> | | | |
| D-0; Capa Húmica / Espesor: 0.16m/ Suelo suelto/ Munsell Soil Color: 7.5YR 4/3 brown<br>D-1; Capa Arcilla / Espesor: 0.34m/ Suelo semi-compacto/Plasticidad: Media/ Munsell Soil Color: 7.5YR 8/6 reddish yellow | | | | | |

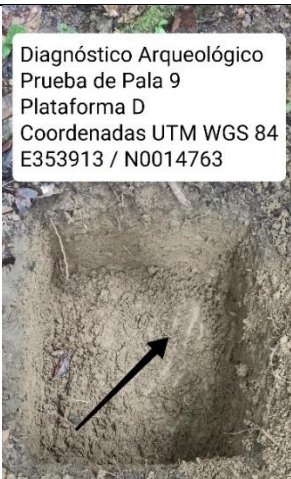
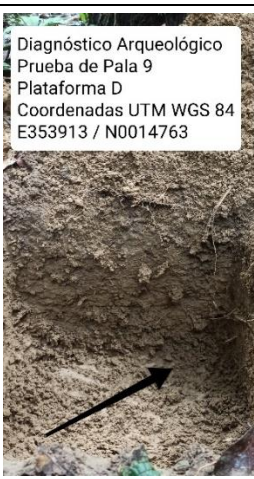
| <div>Diagnóstico Arqueológico<br/>Prueba de Pala 9<br/>Plataforma D<br/>Coordenadas UTM WGS 84<br/>E353913 / N0014763</div> | | | | | |
| D-0; Capa Húmica / Espesor: 0.13m/ Suelo suelto/ Munsell Soil Color: 7.5YR 4/3 brown<br>D-1; Capa Arcilla / Espesor: 0.37m/ Suelo semi-compacto/Plasticidad: Media/ Munsell Soil Color: 2.5Y 8/6 Yellow | | | | | |

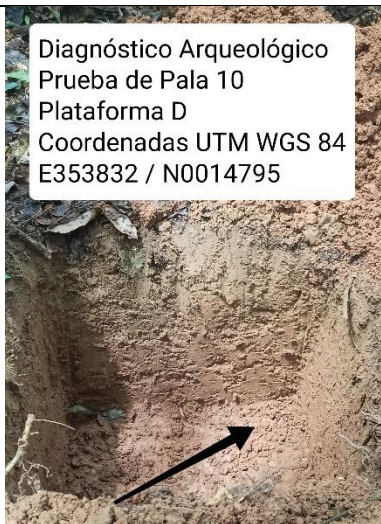
| <div>Diagnóstico Arqueológico<br/>Prueba de Pala 10<br/>Plataforma D<br/>Coordenadas UTM WGS 84<br/>E353832 / N0014795</div> | | <div>Diagnóstico Arqueológico<br/>Prueba de Pala 10<br/>Plataforma D<br/>Coordenadas UTM WGS 84<br/>E353832 / N0014795</div> | | | |
| D-0; Capa Húmica / Espesor: 0.13m/ Suelo suelto/ Munsell Soil Color: 7.5YR 4/3 brown<br>D-1; Capa Arcilla / Espesor: 0.37m/ Suelo semi-compacto/Plasticidad: Media/ Munsell Soil Color: 2.5Y 8/6 Yellow | | | | | |

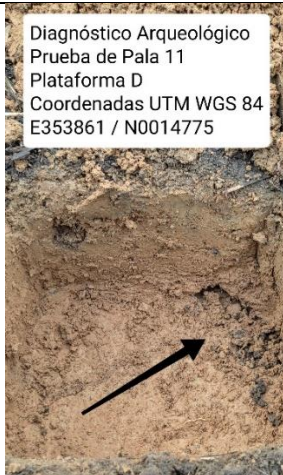
| <p>Diagnóstico Arqueológico<br/>Prueba de Pala 11<br/>Plataforma D<br/>Coordenadas UTM WGS 84<br/>E353861 / N0014775</p> | | | | | |
| <p>D-0; Capa Húmica / Espesor: 0.12m/ Suelo suelto/ Munsell Soil Color: 7.5YR 4/3 brown<br/>D-1; Capa Arcilla / Espesor: 0.38m/ Suelo semi-compacto/Plasticidad: Media/ Munsell Soil Color: 7.5YR 8/6 reddish yellow</p> | | | | | |

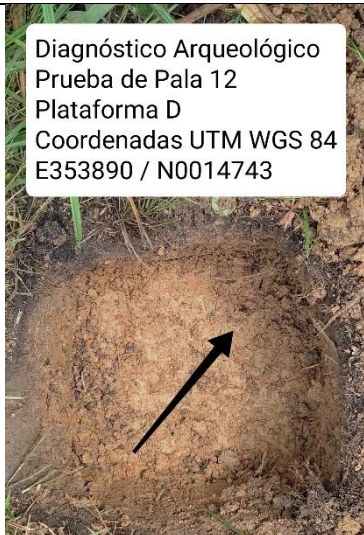
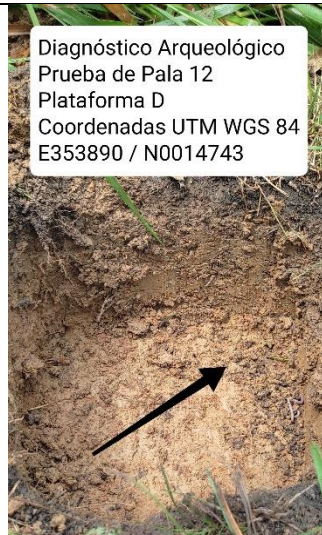
| <p>Diagnóstico Arqueológico<br/>Prueba de Pala 12<br/>Plataforma D<br/>Coordenadas UTM WGS 84<br/>E353890 / N0014743</p> | | <p>Diagnóstico Arqueológico<br/>Prueba de Pala 12<br/>Plataforma D<br/>Coordenadas UTM WGS 84<br/>E353890 / N0014743</p> | | | |
| <p>D-0; Capa Húmica / Espesor: 0.14m/ Suelo suelto/ Munsell Soil Color: 7.5YR 4/3 brown<br/>D-1; Capa Arcilla / Espesor: 0.36m/ Suelo semi-compacto/Plasticidad: Media/ Munsell Soil Color: 7.5YR 8/6 reddish yellow</p> | | | | | |

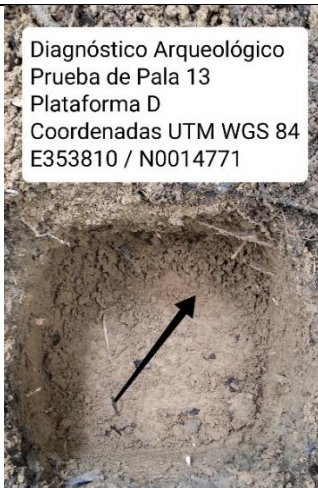
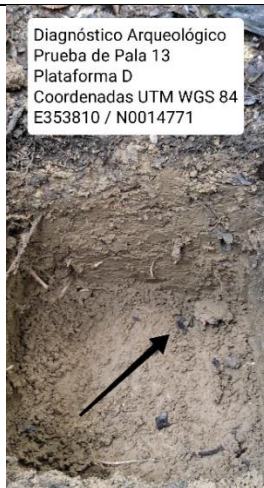
| <div>Diagnóstico Arqueológico<br/>Prueba de Pala 13<br/>Plataforma D<br/>Coordenadas UTM WGS 84<br/>E353810 / N0014771</div> | | <div>Diagnóstico Arqueológico<br/>Prueba de Pala 13<br/>Plataforma D<br/>Coordenadas UTM WGS 84<br/>E353810 / N0014771</div> | | | |
| D-0; Capa Húmica / Espesor: 0.15m/ Suelo suelto/ Munsell Soil Color: 7.5YR 4/3 brown<br>D-1; Capa Limo / Espesor: 0.35m/ Suelo compacto/Plasticidad: Media/ Munsell Soil Color: 7.5YR 3/3 dark brown | | | | | |

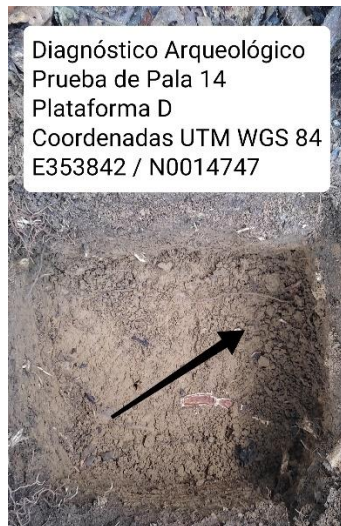
| <div>Diagnóstico Arqueológico<br/>Prueba de Pala 14<br/>Plataforma D<br/>Coordenadas UTM WGS 84<br/>E353842 / N0014747</div> | | <div>Diagnóstico Arqueológico<br/>Prueba de Pala 14<br/>Plataforma D<br/>Coordenadas UTM WGS 84<br/>E353842 / N0014747</div> | | | |
| D-0; Capa Húmica / Espesor: 0.17m/ Suelo suelto/ Munsell Soil Color: 7.5YR 4/3 brown<br>D-1; Capa Arcilla / Espesor: 0.33m/ Suelo semi-compacto/Plasticidad: Media/ Munsell Soil Color: 7.5YR 8/6 reddish yellow | | | | | |

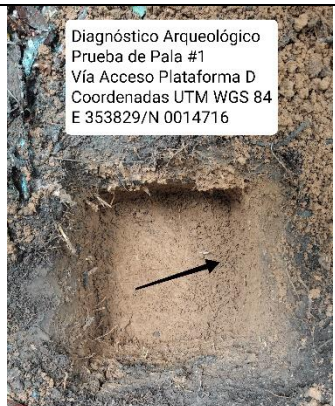
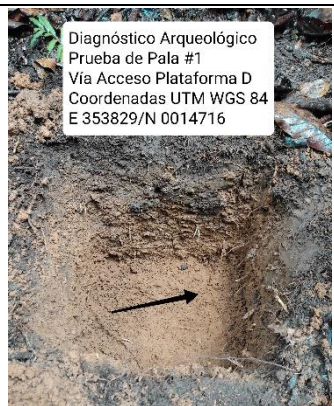
| PRUEBA DE PALA | Coordenada<br>Sistema UTM WGS 84-18S | | ALTURA msnm | POSITIVA | NEGATIVA |
|---|---|---|---|---|---|
| D-0; Capa Húmica / Espesor: 0.13m/ Suelo suelto/ Munsell Soil Color: 7.5YR 4/3 brown<br>D-1; Capa Arcilla / Espesor: 0.37m/ Suelo semi-compacto/Plasticidad: Media/ Munsell Soil Color: 2.5Y 8/6 Yellow<br>Asociación de Producción Agropecuaria Ciudad de Quito Singue 1 | | | | | |

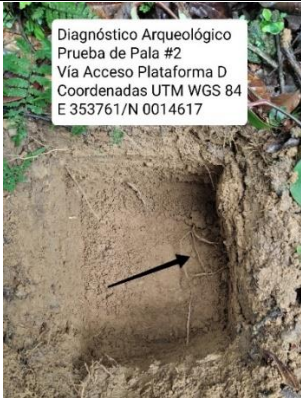
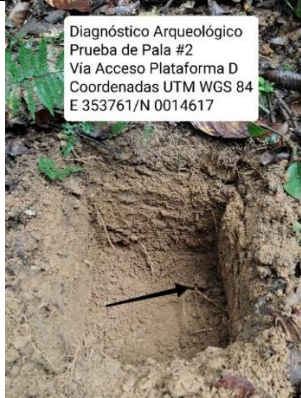
| D-0; Capa Húmica / Espesor: 0.18m/ Suelo suelto/ Munsell Soil Color: 7.5YR 4/3 brown<br>D-1; Capa Arcilla / Espesor: 0.32m/ Suelo semi-compacto/Plasticidad: Media/ Munsell Soil Color: 2.5Y 8/6 Yellow | | | | | |

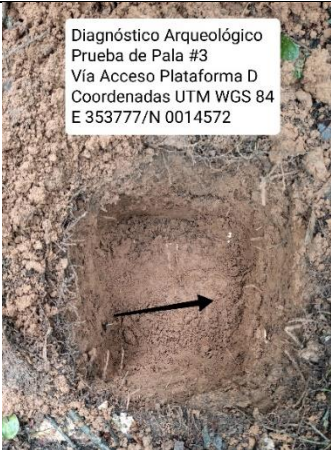
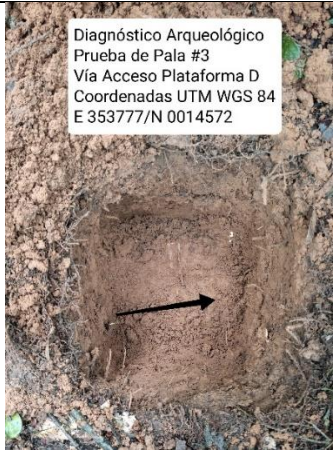
| D-0; Capa Húmica / Espesor: 0.10m/ Suelo suelto/ Munsell Soil Color: 7.5YR 4/3 brown<br>D-1; Capa Arcilla / Espesor: 0.40m/ Suelo semi-compacto/Plasticidad: Media/ Munsell Soil Color: 7.5YR 8/6 reddish yellow | | | | | |

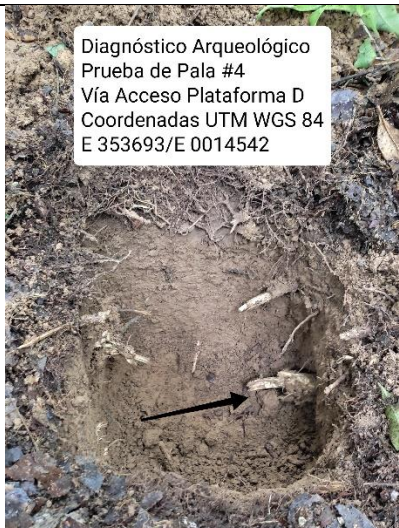
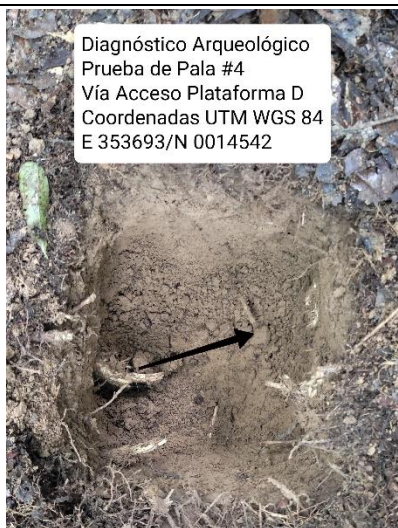
| D-0; Capa Húmica / Espesor: 0.15m/ Suelo suelto/ Munsell Soil Color: 7.5YR 4/3 brown<br>D-1; Capa Arcilla / Espesor: 0.35m/ Suelo semi-compacto/Plasticidad: Media/ Munsell Soil Color: 2.5Y 8/6 Yellow<br>Asociación de Producción Agropecuaria Ciudad de Quito Singue 1 | | | | | |

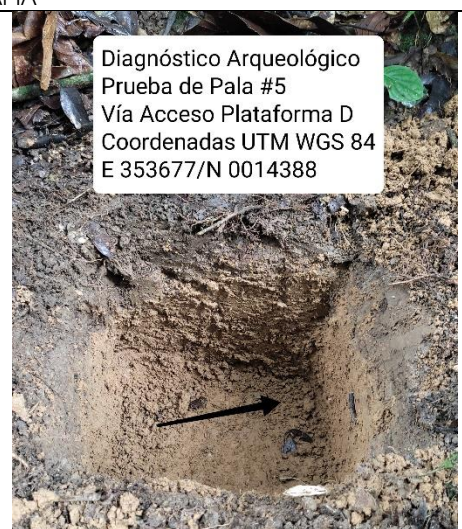
| D-0; Capa Húmica / Espesor: 0.16m/ Suelo suelto/ Munsell Soil Color: 7.5YR 4/3 brown<br>D-1; Capa Arcilla / Espesor: 0.34m/ Suelo semi-compacto/Plasticidad: Media/ Munsell Soil Color: 2.5Y 8/6 Yellow<br>Asociación de Producción Agropecuaria Ciudad de Quito Singue 1 | | | | | |
