## ÍNDICE GENERAL

| 5.3. ORIGEN INSTITUCIONAL DEL PROYECTO DE EXPLORACIÓN Y AVANZADA BLOQUE 90 SAHINO..... | 19 |

| <b>10. COMPONENTE CULTURAL.....</b> | <b>88</b> |

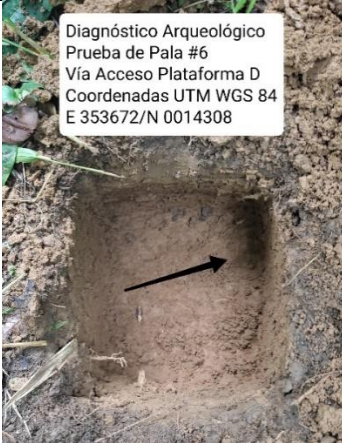
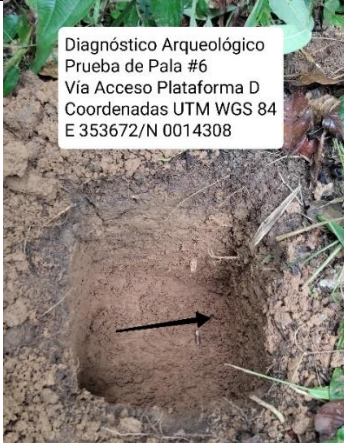
| D-0; Capa Húmica / Espesor: 0.18m/ Suelo suelto/ Munsell Soil Color: 7.5YR 4/3 brown<br>D-1; Capa Arcilla / Espesor: 0.32m/ Suelo semi-compacto/Plasticidad: Media/ Munsell Soil Color: 7.5YR 8/6 reddish yellow | | | | | |

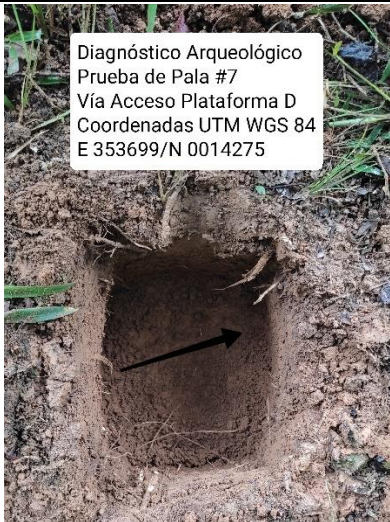
| D-0; Capa Húmica / Espesor: 0.19m/ Suelo suelto/ Munsell Soil Color: 7.5YR 4/3 brown<br>D-1; Capa Arcilla / Espesor: 0.31m/ Suelo semi-compacto/Plasticidad: Media/ Munsell Soil Color: 7.5YR 8/6 reddish yellow | | | | | |

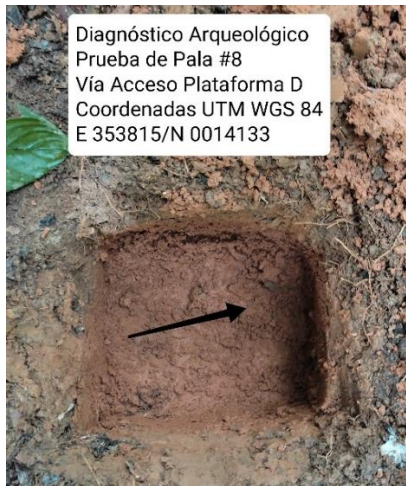
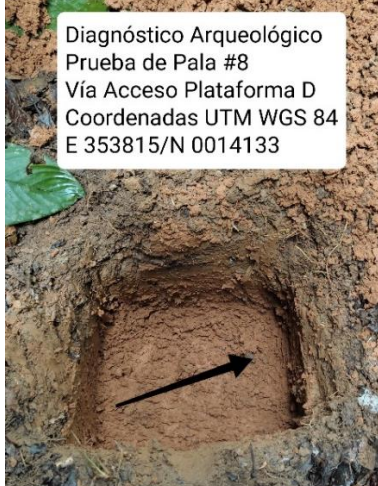
| D-0; Capa Húmica / Espesor: 0.16m/ Suelo suelto/ Munsell Soil Color: 7.5YR 4/3 brown<br>D-1; Capa Arcilla / Espesor: 0.34m/ Suelo semi-compacto/Plasticidad: Media/ Munsell Soil Color: 7.5YR 8/6 reddish yellow | | | | | |

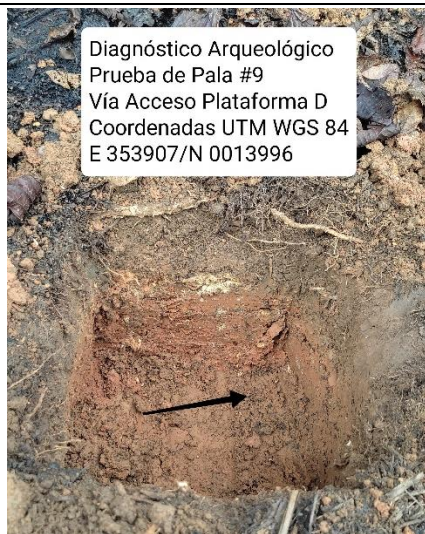
| D-0; Capa Húmica / Espesor: 0.15m/ Suelo suelto/ Munsell Soil Color: 7.5YR 4/3 brown<br>D-1; Capa Arcilla / Espesor: 0.35m/ Suelo semi-compacto/Plasticidad: Media/ Munsell Soil Color: 7.5YR 8/6 reddish yellow | | | | | |

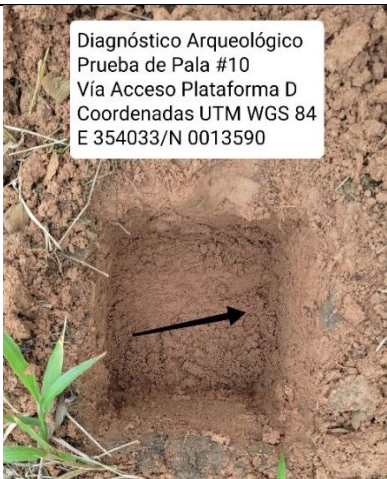
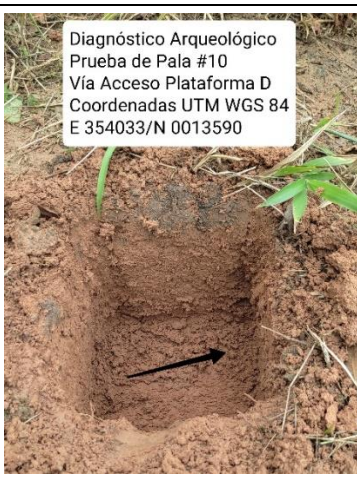
| D-0; Capa Húmica / Espesor: 0.18m/ Suelo suelto/ Munsell Soil Color: 7.5YR 4/3 brown<br>D-1; Capa Arcilla / Espesor: 0.32m/ Suelo semi-compacto/Plasticidad: Media/ Munsell Soil Color: 7.5YR 8/6 reddish yellow | | | | | |

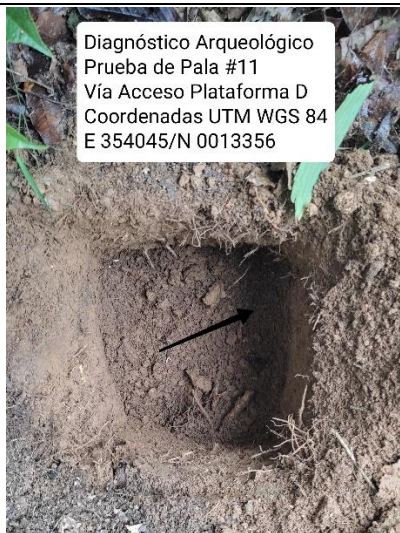
| D-0; Capa Húmica / Espesor: 0.15m/ Suelo suelto/ Munsell Soil Color: 7.5YR 4/3 brown<br>D-1; Capa Arcilla / Espesor: 0.35m/ Suelo semi-compacto/Plasticidad: Media/ Munsell Soil Color: 7.5YR 8/6 reddish yellow | | | | | |

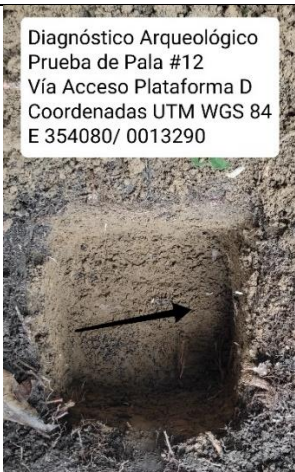
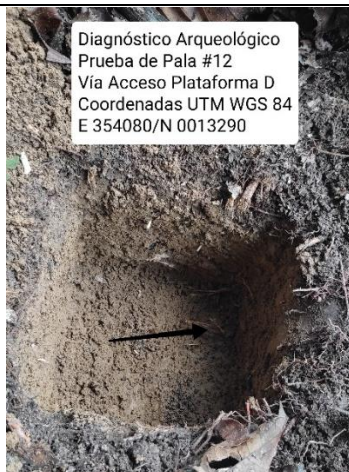
| D-0; Capa Húmica / Espesor: 0.12m/ Suelo suelto/ Munsell Soil Color: 7.5YR 4/3 brown<br>D-1; Capa Arcilla / Espesor: 0.38m/ Suelo semi-compacto/Plasticidad: Media/ Munsell Soil Color: 7.5YR 8/6 reddish yellow | | | | | |

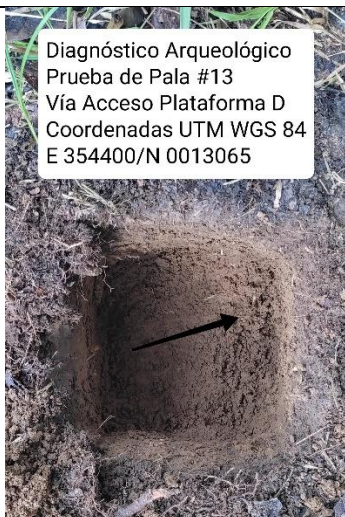
| D-0; Capa Húmica / Espesor: 0.14m/ Suelo suelto/ Munsell Soil Color: 7.5YR 4/3 brown<br>D-1; Capa Arcilla / Espesor: 0.36m/ Suelo semi-compacto/Plasticidad: Media/ Munsell Soil Color: 7.5YR 8/6 reddish yellow | | | | | |

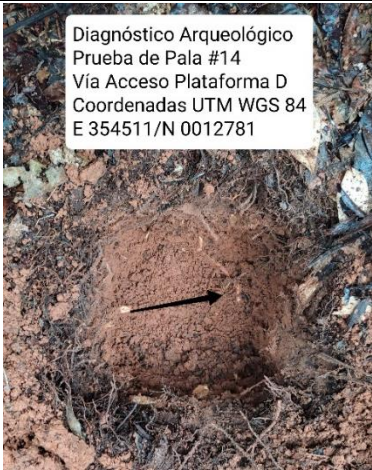
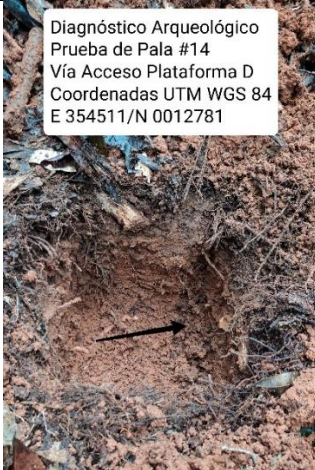
| D-0; Capa Húmica / Espesor: 0.19m/ Suelo suelto/ Munsell Soil Color: 7.5YR 4/3 brown<br>D-1; Capa Arcilla / Espesor: 0.31m/ Suelo semi-compacto/Plasticidad: Media/ Munsell Soil Color: 7.5YR 8/6 reddish yellow | |

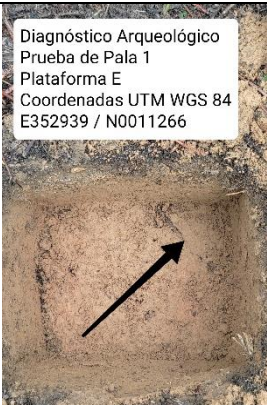
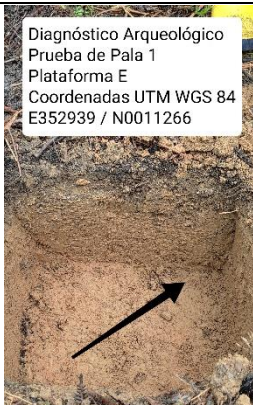
| PRUEBA DE PALA | Coordenada Sistema UTM WGS 84-18S | | ALTURA msnm | POSITIVA | NEGATIVA |
|---|---|---|---|---|---|
| D-0; Capa Húmica / Espesor: 0.15m/ Suelo suelto/ Munsell Soil Color: 7.5YR 4/3 brown<br>D-1; Capa Arcilla / Espesor: 0.35m/ Suelo semi-compacto/Plasticidad: Media/ Munsell Soil Color: 2.5Y 8/6 Yellow | | | | | |

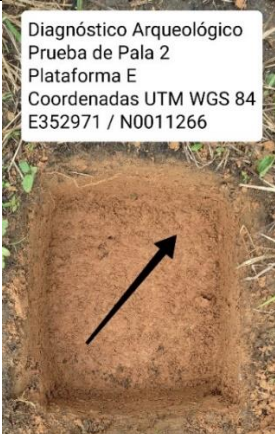
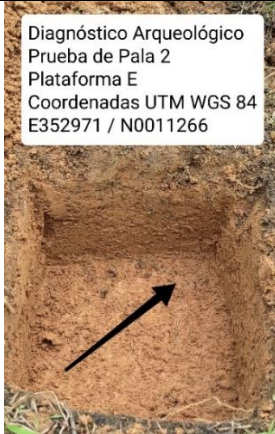
| D-0; Capa Húmica / Espesor: 0.17m/ Suelo suelto/ Munsell Soil Color: 7.5YR 4/3 brown<br>D-1; Capa Arcilla / Espesor: 0.33m/ Suelo semi-compacto/Plasticidad: Media/ Munsell Soil Color: 7.5YR 8/6 reddish yellow | | | | | |

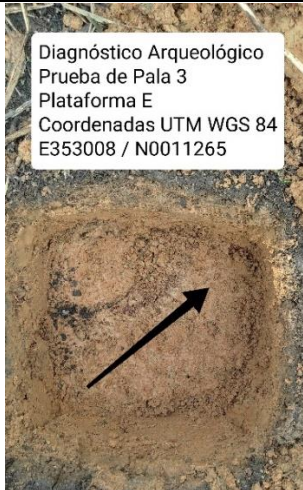
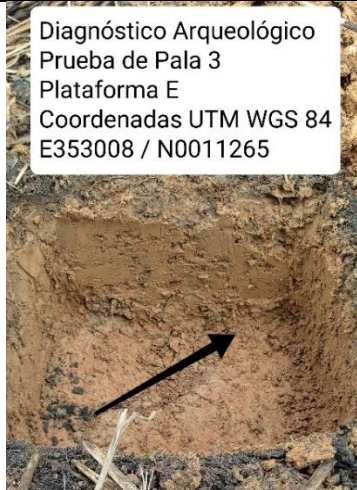
| D-0; Capa Húmica / Espesor: 0.14m/ Suelo suelto/ Munsell Soil Color: 7.5YR 4/3 brown<br>D-1; Capa Arcilla / Espesor: 0.36m/ Suelo semi-compacto/Plasticidad: Media/ Munsell Soil Color: 2.5Y 8/6 Yellow | | | | | |

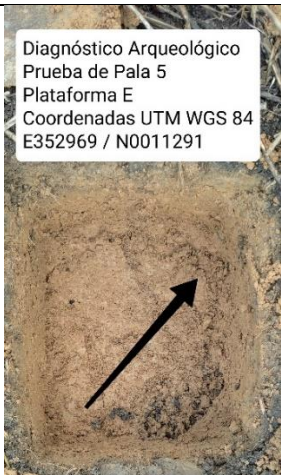
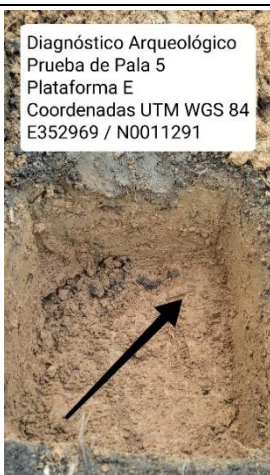
| D-0; Capa Húmica / Espesor: 0.17m/ Suelo suelto/ Munsell Soil Color: 7.5YR 4/3 brown<br>D-1; Capa Arcilla / Espesor: 0.35m/ Suelo semi-compacto/Plasticidad: Media/ Munsell Soil Color: 2.5Y 8/6 Yellow<br>Comunidad La Calumeña | | | | | |

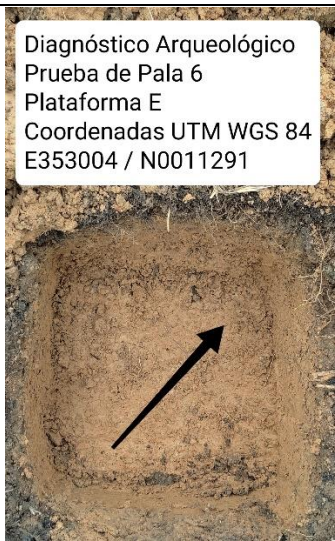
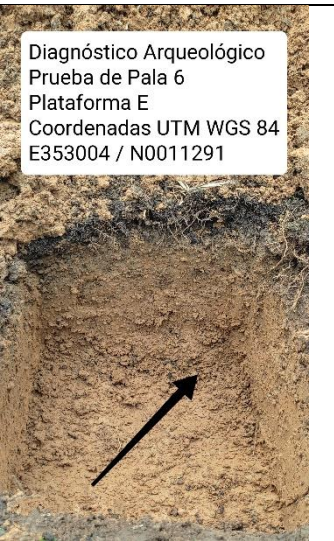
| D-0; Capa Húmica / Espesor: 0.15m/ Suelo suelto/ Munsell Soil Color: 7.5YR 4/3 brown<br>D-1; Capa Arcilla / Espesor: 0.35m/ Suelo semi-compacto/Plasticidad: Media/ Munsell Soil Color: 2.5Y 8/6 Yellow<br>Comunidad La Calumeña | | | | | |

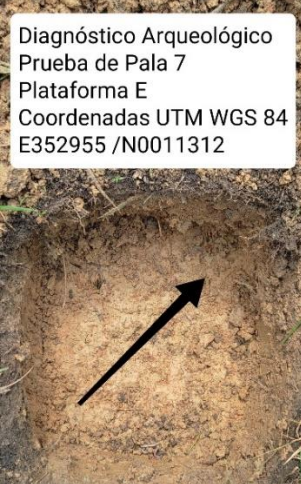
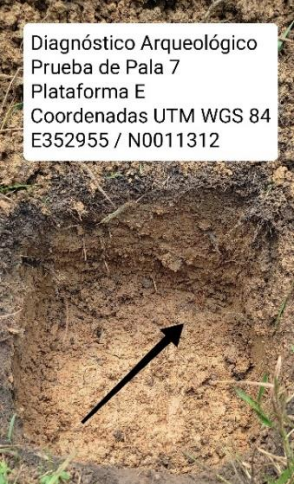
| D-0; Capa Húmica / Espesor: 0.17m/ Suelo suelto/ Munsell Soil Color: 7.5YR 4/3 brown<br>D-1; Capa Arcilla / Espesor: 0.33m/ Suelo semi-compacto/Plasticidad: Media/ Munsell Soil Color: 2.5Y 8/6 Yellow<br>Comunidad La Calumeña | | | | | |

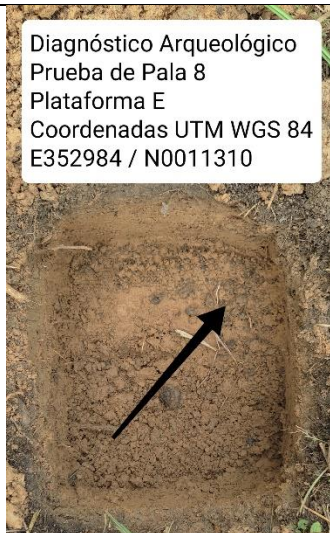
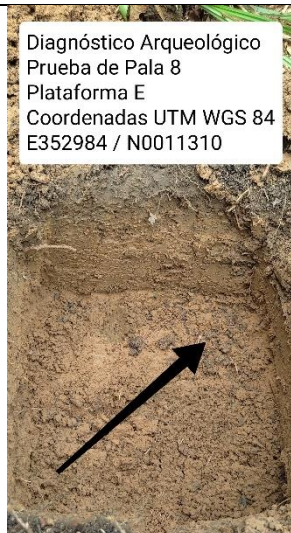
| D-0; Capa Húmica / Espesor: 0.16m/ Suelo suelto/ Munsell Soil Color: 7.5YR 4/3 brown<br>D-1; Capa Arcilla / Espesor: 0.34m/ Suelo semi-compacto/Plasticidad: Media/ Munsell Soil Color: 2.5Y 8/6 Yellow | | | | | |

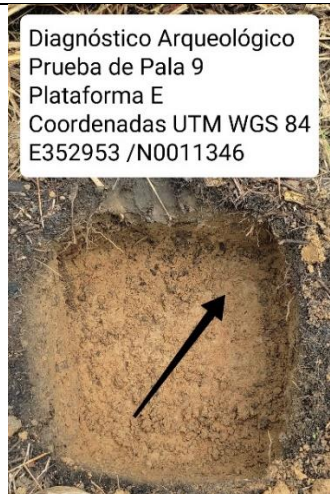
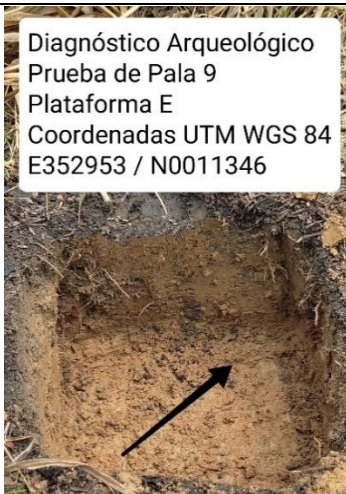
| D-0; Capa Húmica / Espesor: 0.17m/ Suelo suelto/ Munsell Soil Color: 7.5YR 4/3 brown<br>D-1; Capa Arcilla / Espesor: 0.33m/ Suelo semi-compacto/Plasticidad: Media/ Munsell Soil Color: 2.5Y 8/6 Yellow | | | | | |

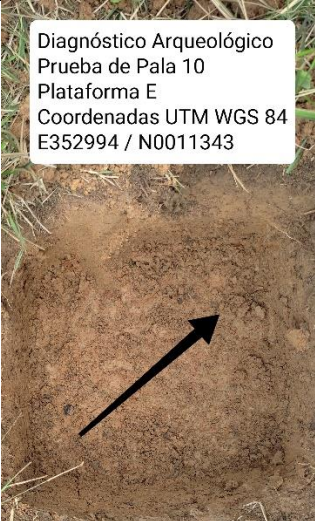
| D-0; Capa Húmica / Espesor: 0.16m/ Suelo suelto/ Munsell Soil Color: 7.5YR 4/3 brown<br>D-1; Capa Arcilla / Espesor: 0.34m/ Suelo semi-compacto/Plasticidad: Media/ Munsell Soil Color: 7.5YR 8/6 reddish yellow | | | | | |

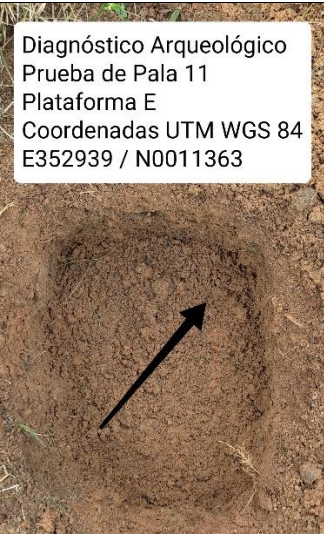
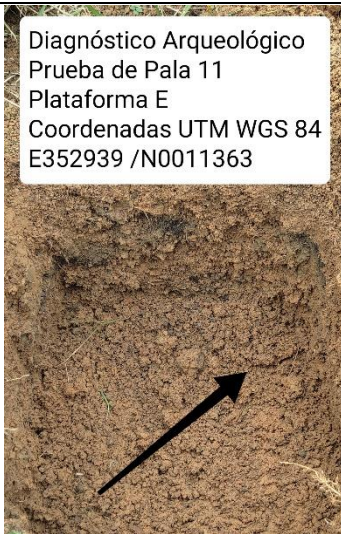
| D-0; Capa Húmica / Espesor: 0.15m/ Suelo suelto/ Munsell Soil Color: 7.5YR 4/3 brown<br>D-1; Capa Arcilla / Espesor: 0.35m/ Suelo semi-compacto/Plasticidad: Media/ Munsell Soil Color: 7.5YR 8/6 reddish yellow | | | | | |

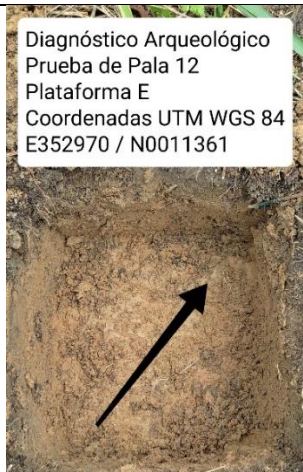
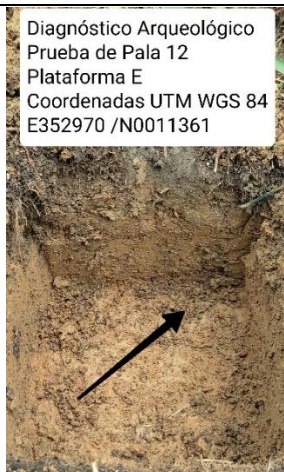
| D-0; Capa Húmica / Espesor: 0.18m/ Suelo suelto/ Munsell Soil Color: 7.5YR 4/3 brown<br>D-1; Capa Arcilla / Espesor: 0.32m/ Suelo semi-compacto/Plasticidad: Media/ Munsell Soil Color: 2.5Y 8/6 Yellow<br>Comunidad La Calumeña | | | | | |

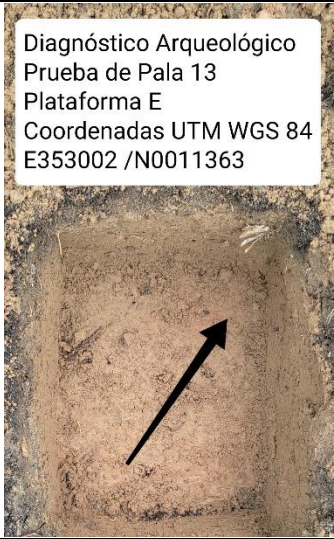
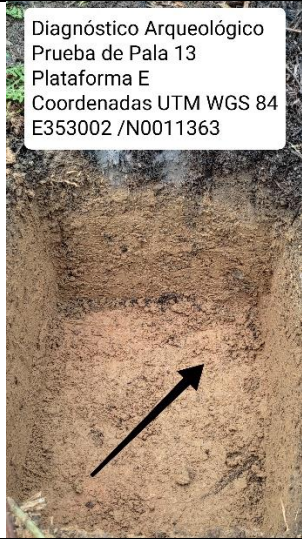
| D-0; Capa Húmica / Espesor: 0.19m/ Suelo suelto/ Munsell Soil Color: 7.5YR 4/3 brown<br>D-1; Capa Arcilla / Espesor: 0.31m/ Suelo semi-compacto/Plasticidad: Media/ Munsell Soil Color: 7.5YR 8/6 reddish yellow<br>Comunidad La Calumeña | | | | | |

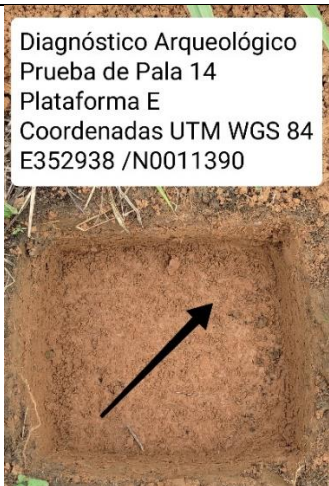
| D-0; Capa Húmica / Espesor: 0.16m/ Suelo suelto/ Munsell Soil Color: 7.5YR 4/3 brown<br>D-1; Capa Arcilla / Espesor: 0.34m/ Suelo semi-compacto/Plasticidad: Media/ Munsell Soil Color: 7.5YR 8/6 reddish yellow | | | | | |

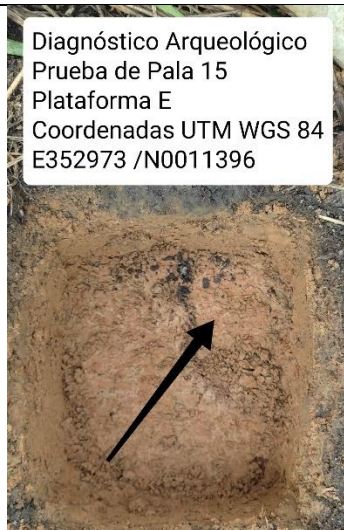
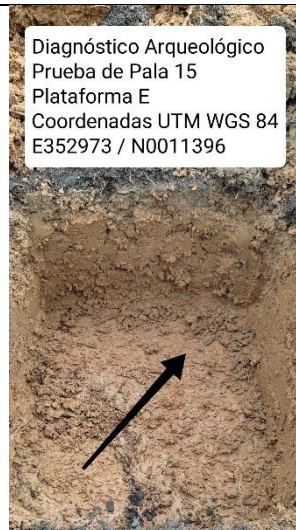
| D-0; Capa Húmica / Espesor: 0.15m/ Suelo suelto/ Munsell Soil Color: 7.5YR 4/3 brown<br>D-1; Capa Arcilla / Espesor: 0.35m/ Suelo semi-compacto/Plasticidad: Media/ Munsell Soil Color: 7.5YR 8/6 reddish yellow | | | | | |

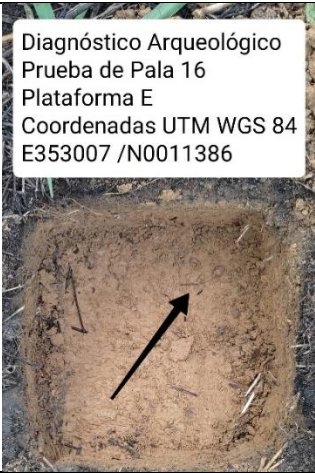
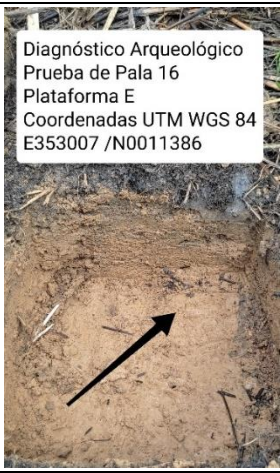
| D-0; Capa Húmica / Espesor: 0.16m/ Suelo suelto/ Munsell Soil Color: 7.5YR 4/3 brown<br>D-1; Capa Arcilla / Espesor: 0.35m/ Suelo semi-compacto/Plasticidad: Media/ Munsell Soil Color: 2.5Y 8/6 Yellow<br>Comunidad La Calumena | | | |

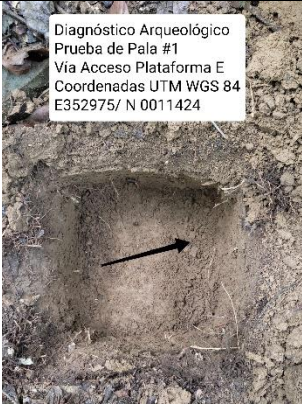
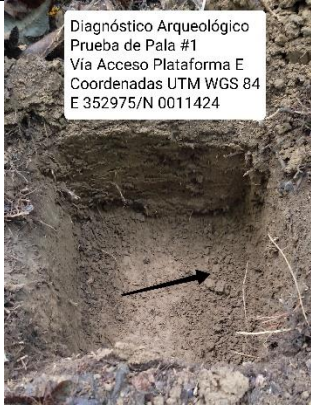
| PRUEBA DE PALA | Coordenada Sistema UTM WGS 84-18S | | ALTURA msnm | POSITIVA | NEGATIVA |
|---|---|---|---|---|---|
| <p>D-0; Capa Húmica / Espesor: 0.15m/ Suelo suelto/ Munsell Soil Color: 7.5YR 4/3 brown<br/>D-1; Capa Limo / Espesor: 0.35m/ Suelo compacto/Plasticidad: Media/ Munsell Soil Color: 7.5YR 3/3 dark brown<br/>Comunidad La Calumecía</p> | | | | | |

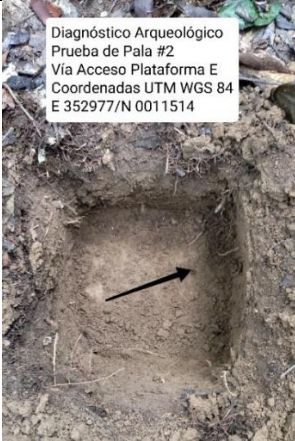
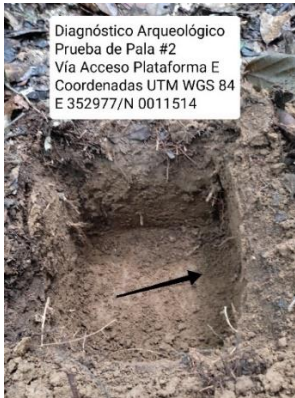
| D-0; Capa Húmica / Espesor: 0.17m/ Suelo suelto/ Munsell Soil Color: 7.5YR 4/3 brown<br>D-1; Capa Limo / Espesor: 0.33m/ Suelo compacto/Plasticidad: Media/ Munsell Soil Color: 7.5YR 3/3 dark brown<br>Comunidad La Calumeña | | | | | |

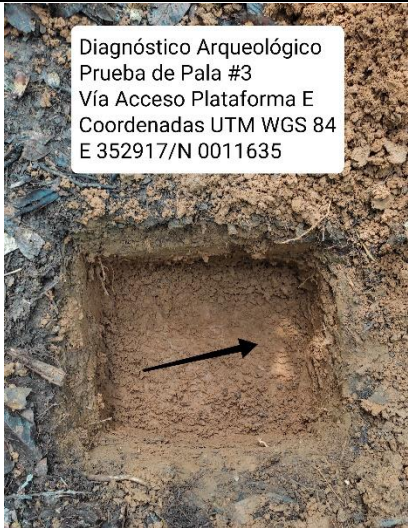
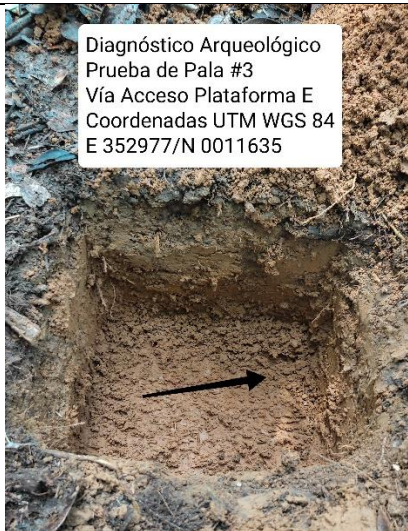
| D-0; Capa Húmica / Espesor: 0.12m/ Suelo suelto/ Munsell Soil Color: 7.5YR 4/3 brown<br>D-1; Capa Arcilla / Espesor: 0.38m/ Suelo semi-compacto/Plasticidad: Media/ Munsell Soil Color: 7.5YR 8/6<br>reddish yellow<br>Comunidad La Calumeña | | | | | |

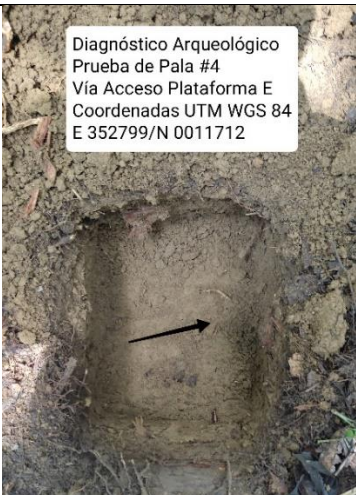
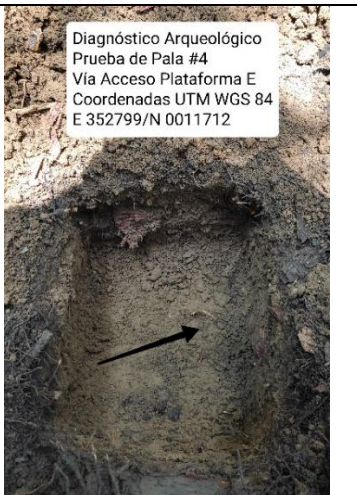
| D-0; Capa Húmica / Espesor: 0.17m/ Suelo suelto/ Munsell Soil Color: 7.5YR 4/3 brown<br>D-1; Capa Limo / Espesor: 0.33m/ Suelo compacto/Plasticidad: Media/ Munsell Soil Color: 7.5YR 3/3 dark brown<br>Comunidad La Calumeña | | | | | |

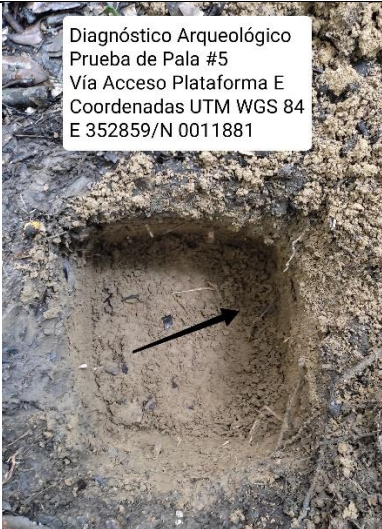
| D-0; Capa Húmica / Espesor: 0.14m/ Suelo suelto/ Munsell Soil Color: 7.5YR 4/3 brown<br>D-1; Capa Arcilla / Espesor: 0.36m/ Suelo semi-compacto/Plasticidad: Media/ Munsell Soil Color: 2.5Y 8/6 Yellow<br>Comunidad La Calumeña | | | | | |

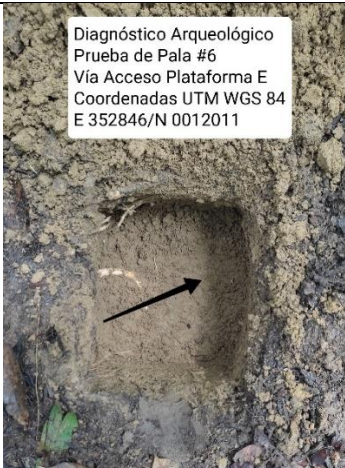
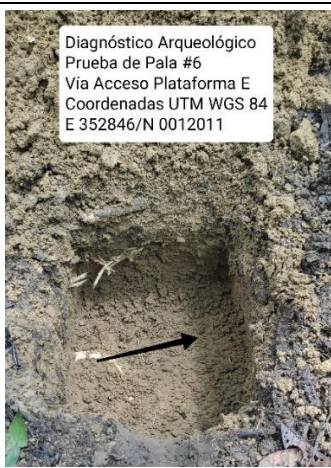
| <p>D-0; Capa Húmica / Espesor: 0.15m/ Suelo suelto/ Munsell Soil Color: 7.5YR 4/3 brown<br/>D-1; Capa Arcilla / Espesor: 0.35m/ Suelo semi-compacto/Plasticidad: Media/ Munsell Soil Color: 2.5Y 8/6 Yellow</p> | | | | | |

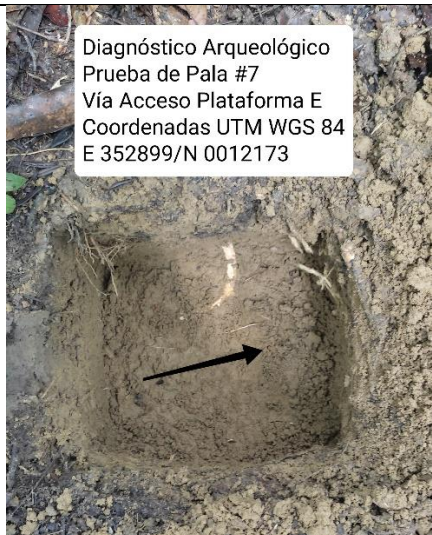
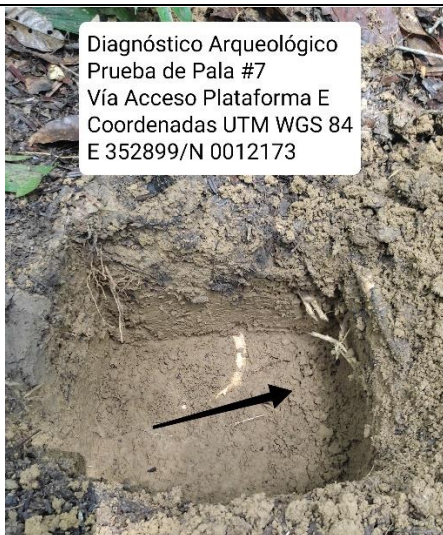
| <p>D-0; Capa Húmica / Espesor: 0.14m/ Suelo suelto/ Munsell Soil Color: 7.5YR 4/3 brown<br/>D-1; Capa Arcilla / Espesor: 0.36m/ Suelo semi-compacto/Plasticidad: Media/ Munsell Soil Color: 2.5Y 8/6 Yellow</p> | | | | | |

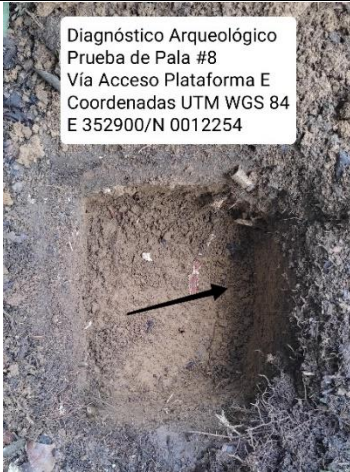
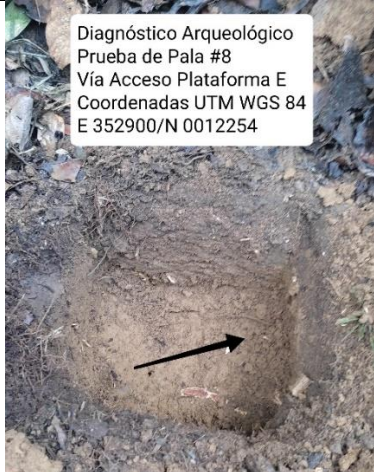
| D-0; Capa Húmica / Espesor: 0.12m/ Suelo suelto/ Munsell Soil Color: 7.5YR 4/3 brown<br>D-1; Capa Arcilla / Espesor: 0.38m/ Suelo semi-compacto/Plasticidad: Media/ Munsell Soil Color: 2.5Y 8/6 Yellow<br>Comunidad La Calumefia | | | | | |

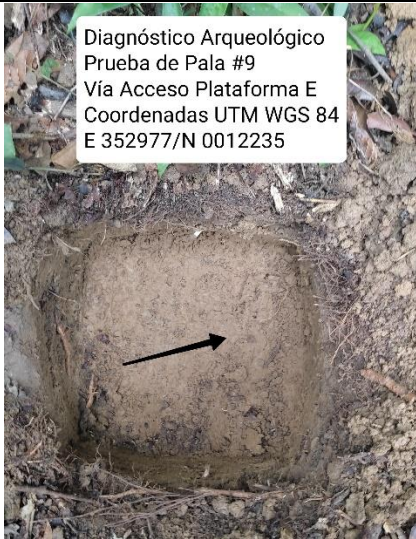
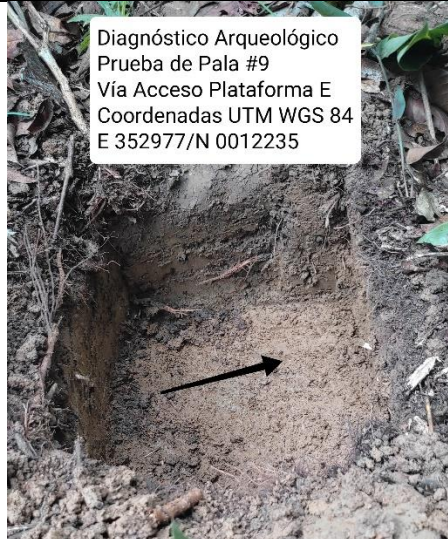
| D-0; Capa Húmica / Espesor: 0.17m/ Suelo suelto/ Munsell Soil Color: 7.5YR 4/3 brown<br>D-1; Capa Arcilla / Espesor: 0.33m/ Suelo semi-compacto/Plasticidad: Media/ Munsell Soil Color: 2.5Y 8/6 Yellow<br>Comunidad La Calumefia | | | | | |

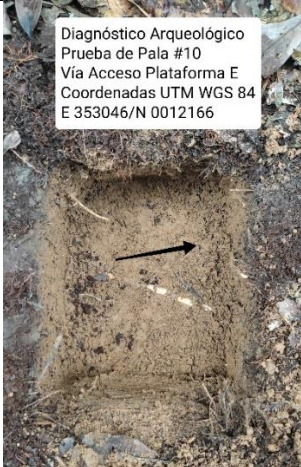
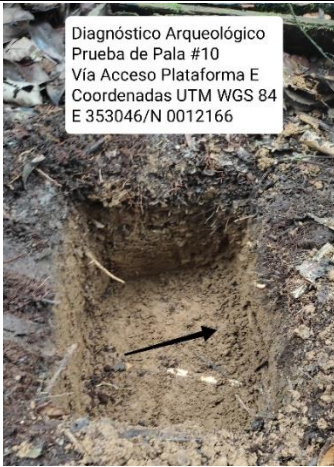
| D-0; Capa Húmica / Espesor: 0.15m/ Suelo suelto/ Munsell Soil Color: 7.5YR 4/3 brown<br>D-1; Capa Arcilla / Espesor: 0.35m/ Suelo semi-compacto/Plasticidad: Media/ Munsell Soil Color: 2.5Y 8/6 Yellow | | | | | |

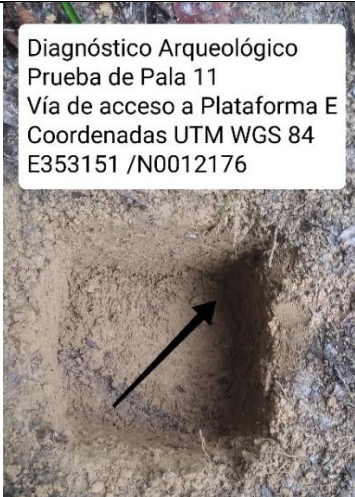
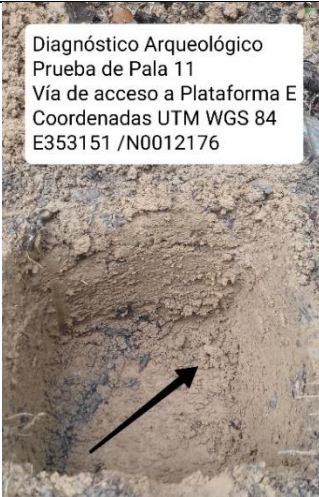
| D-0; Capa Húmica / Espesor: 0.15m/ Suelo suelto/ Munsell Soil Color: 7.5YR 4/3 brown<br>D-1; Capa Arcilla / Espesor: 0.35m/ Suelo semi-compacto/Plasticidad: Media/ Munsell Soil Color: 2.5Y 8/6 Yellow | | | | | |

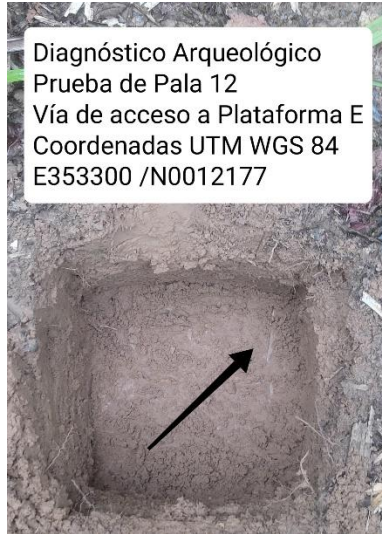
| D-0; Capa Húmica / Espesor: 0.12m/ Suelo suelto/ Munsell Soil Color: 7.5YR 4/3 brown<br>D-1; Capa Arcilla / Espesor: 0.38m/ Suelo semi-compacto/Plasticidad: Media/ Munsell Soil Color: 2.5Y 8/6 Yellow<br>Comunidad La Calumeña | | | | | |

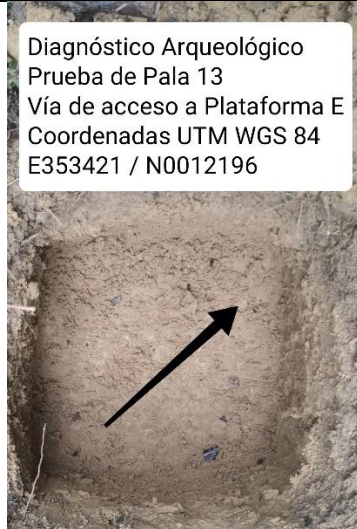
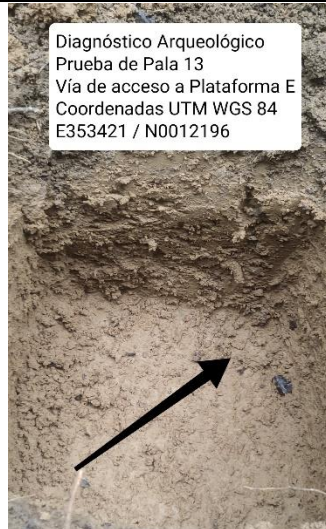
| D-0; Capa Húmica / Espesor: 0.12m/ Suelo suelto/ Munsell Soil Color: 7.5YR 4/3 brown<br>D-1; Capa Arcilla / Espesor: 0.38m/ Suelo semi-compacto/Plasticidad: Media/ Munsell Soil Color: 2.5Y 8/6 Yellow<br>Comunidad La Calumeña | | | | | |

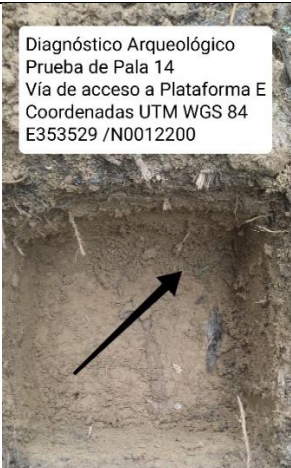
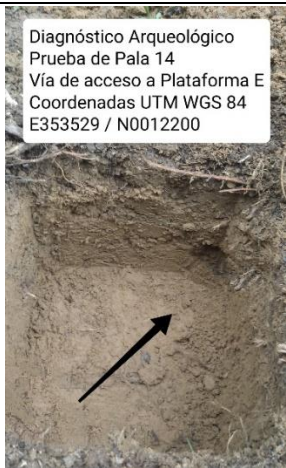
| D-0; Capa Húmica / Espesor: 0.17m/ Suelo suelto/ Munsell Soil Color: 7.5YR 4/3 brown<br>D-1; Capa Arcilla / Espesor: 0.33m/ Suelo semi-compacto/Plasticidad: Media/ Munsell Soil Color: 2.5Y 8/6 Yellow | | | | | |

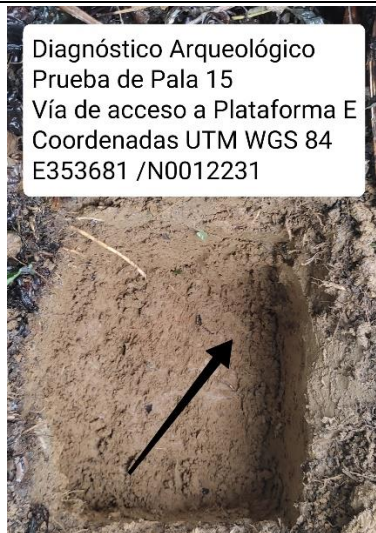
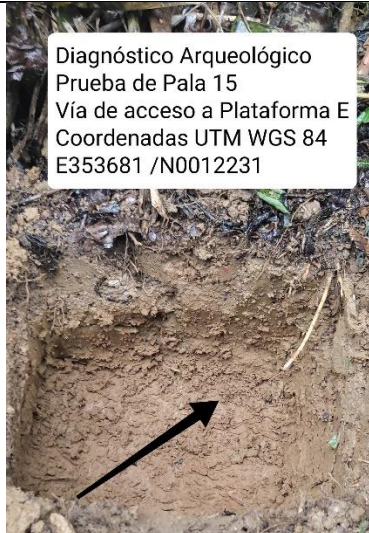
| D-0; Capa Húmica / Espesor: 0.14m/ Suelo suelto/ Munsell Soil Color: 7.5YR 4/3 brown<br>D-1; Capa Arcilla / Espesor: 0.36m/ Suelo semi-compacto/Plasticidad: Media/ Munsell Soil Color: 2.5Y 8/6 Yellow | | | | | |

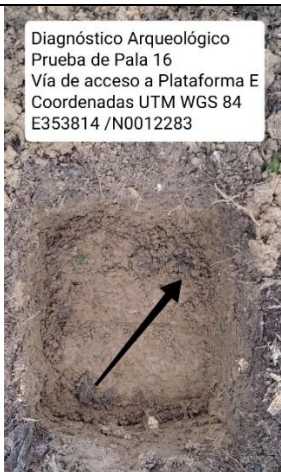
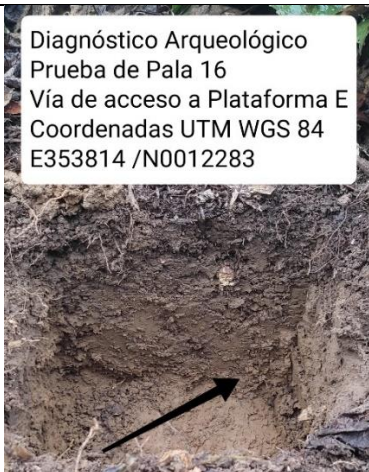
| D-0; Capa Húmica / Espesor: 0.11m/ Suelo suelto/ Munsell Soil Color: 7.5YR 4/3 brown<br>D-1; Capa Arcilla / Espesor: 0.39m/ Suelo semi-compacto/Plasticidad: Media/ Munsell Soil Color: 2.5Y 8/6 Yellow | | | | | |

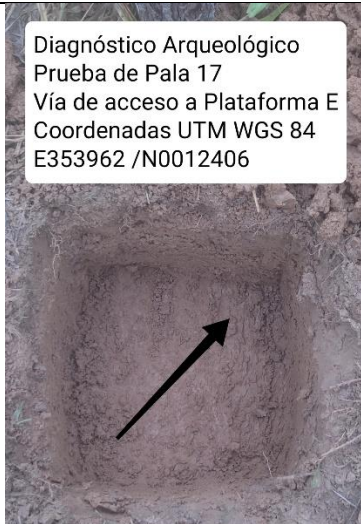
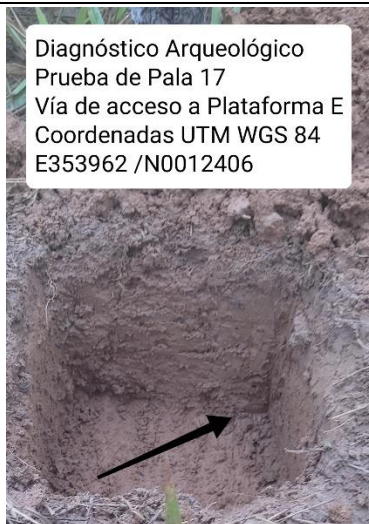
| D-0; Capa Húmica / Espesor: 0.11m/ Suelo suelto/ Munsell Soil Color: 7.5YR 4/3 brown<br>D-1; Capa Arcilla / Espesor: 0.39m/ Suelo semi-compacto/Plasticidad: Media/ Munsell Soil Color: 7.5YR 8/6 reddish yellow | | | | | |

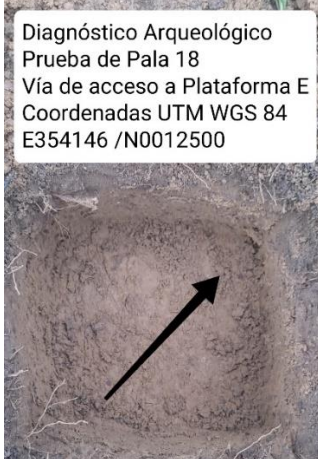
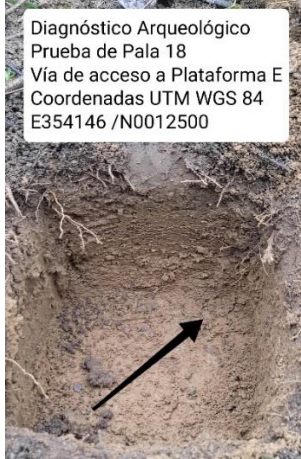
| D-0; Capa Húmica / Espesor: 0.11m/ Suelo suelto/ Munsell Soil Color: 7.5YR 4/3 brown<br>D-1; Capa Arcilla / Espesor: 0.39m/ Suelo semi-compacto/Plasticidad: Media/ Munsell Soil Color: 2.5Y 8/6 Yellow | | | | | |

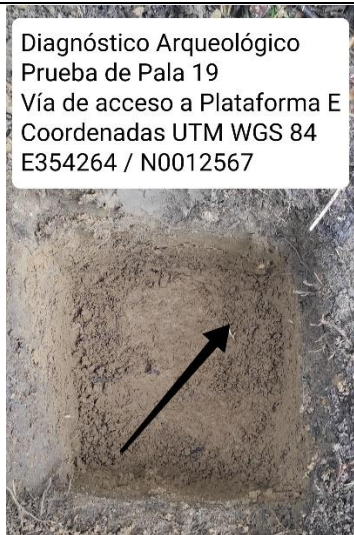
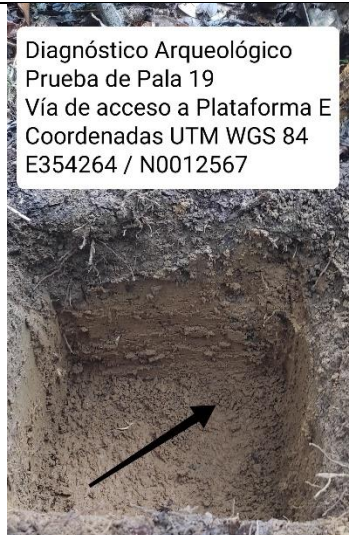
| <div>Diagnóstico Arqueológico<br/>Prueba de Pala 19<br/>Vía de acceso a Plataforma E<br/>Coordenadas UTM WGS 84<br/>E354264 / N0012567</div> | | | <div>Diagnóstico Arqueológico<br/>Prueba de Pala 19<br/>Vía de acceso a Plataforma E<br/>Coordenadas UTM WGS 84<br/>E354264 / N0012567</div> | | |
| D-0; Capa Húmica / Espesor: 0.11m/ Suelo suelto/ Munsell Soil Color: 7.5YR 4/3 brown<br>D-1; Capa Arcilla / Espesor: 0.39m/ Suelo semi-compacto/Plasticidad: Media/ Munsell Soil Color: 2.5Y 8/6 Yellow | | | | | |

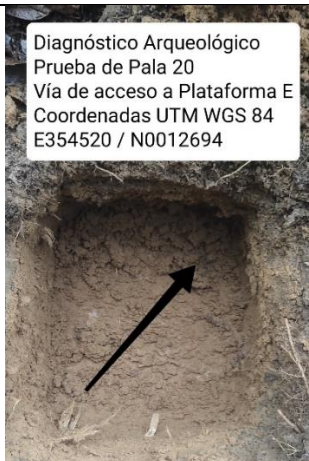
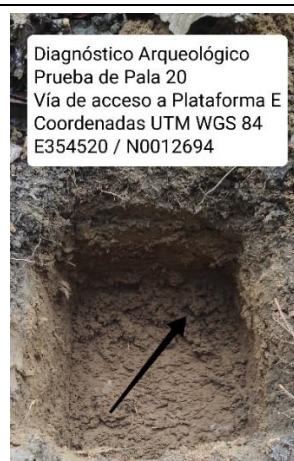
| <div>Diagnóstico Arqueológico<br/>Prueba de Pala 20<br/>Vía de acceso a Plataforma E<br/>Coordenadas UTM WGS 84<br/>E354520 / N0012694</div> | | <div>Diagnóstico Arqueológico<br/>Prueba de Pala 20<br/>Vía de acceso a Plataforma E<br/>Coordenadas UTM WGS 84<br/>E354520 / N0012694</div> | | | |
| D-0; Capa Húmica / Espesor: 0.20m/ Suelo suelto/ Munsell Soil Color: 7.5YR 4/3 brown<br>D-1; Capa Arcilla / Espesor: 0.30m/ Suelo semi-compacto/Plasticidad: Media/ Munsell Soil Color: 2.5Y 8/6 Yellow | | | | | |

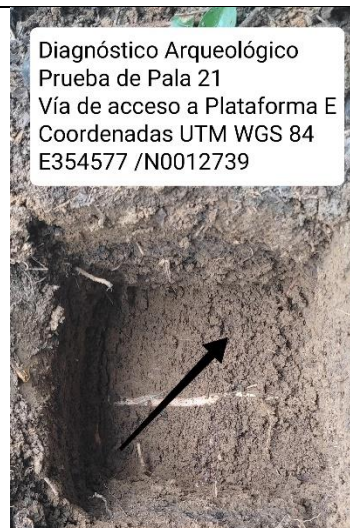
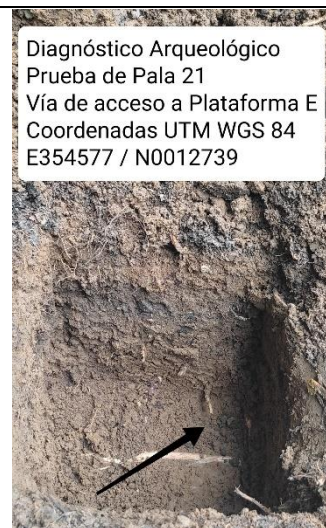
| <div>Diagnóstico Arqueológico<br/>Prueba de Pala 21<br/>Vía de acceso a Plataforma E<br/>Coordenadas UTM WGS 84<br/>E354577 / N0012739</div> | | <div>Diagnóstico Arqueológico<br/>Prueba de Pala 21<br/>Vía de acceso a Plataforma E<br/>Coordenadas UTM WGS 84<br/>E354577 / N0012739</div> | | | |
| D-0; Capa Húmica / Espesor: 0.11m/ Suelo suelto/ Munsell Soil Color: 7.5YR 4/3 brown<br>D-1; Capa Arcilla / Espesor: 0.39m/ Suelo semi-compacto/Plasticidad: Media/ Munsell Soil Color: 7.5YR 8/6 reddish yellow | | | | | |

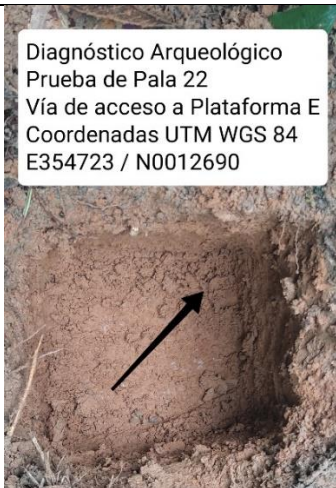
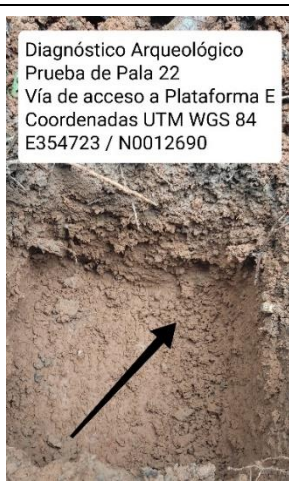
| <div>Diagnóstico Arqueológico<br/>Prueba de Pala 22<br/>Vía de acceso a Plataforma E<br/>Coordenadas UTM WGS 84<br/>E354723 / N0012690</div> | | <div>Diagnóstico Arqueológico<br/>Prueba de Pala 22<br/>Vía de acceso a Plataforma E<br/>Coordenadas UTM WGS 84<br/>E354723 / N0012690</div> | | | |
| D-0; Capa Húmica / Espesor: 0.11m/ Suelo suelto/ Munsell Soil Color: 7.5YR 4/3 brown<br>D-1; Capa Arcilla / Espesor: 0.39m/ Suelo semi-compacto/Plasticidad: Media/ Munsell Soil Color: 7.5YR 8/6 reddish yellow | | | | | |

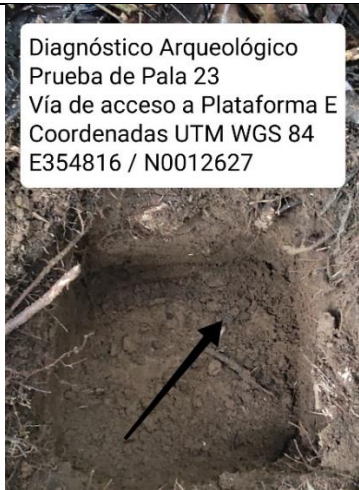
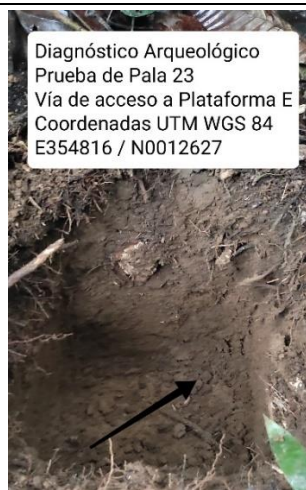
| <div>Diagnóstico Arqueológico<br/>Prueba de Pala 23<br/>Vía de acceso a Plataforma E<br/>Coordenadas UTM WGS 84<br/>E354816 / N0012627</div> | | <div>Diagnóstico Arqueológico<br/>Prueba de Pala 23<br/>Vía de acceso a Plataforma E<br/>Coordenadas UTM WGS 84<br/>E354816 / N0012627</div> | | | |
| D-0; Capa Húmica / Espesor: 0.11m/ Suelo suelto/ Munsell Soil Color: 7.5YR 4/3 brown<br>D-1; Capa Arcilla / Espesor: 0.39m/ Suelo semi-compacto/Plasticidad: Media/ Munsell Soil Color: 7.5YR 8/6 reddish yellow | | | | | |

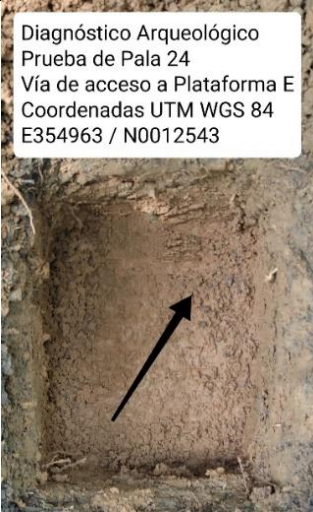
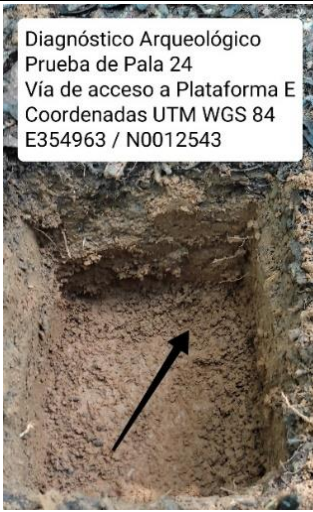
| <div>Diagnóstico Arqueológico<br/>Prueba de Pala 24<br/>Vía de acceso a Plataforma E<br/>Coordenadas UTM WGS 84<br/>E354963 / N0012543</div> | | <div>Diagnóstico Arqueológico<br/>Prueba de Pala 24<br/>Vía de acceso a Plataforma E<br/>Coordenadas UTM WGS 84<br/>E354963 / N0012543</div> | | | |
| D-0; Capa Húmica / Espesor: 0.11m/ Suelo suelto/ Munsell Soil Color: 7.5YR 4/3 brown<br>D-1; Capa Arcilla / Espesor: 0.39m/ Suelo semi-compacto/Plasticidad: Media/ Munsell Soil Color: 7.5YR 8/6 reddish yellow | | | | | |

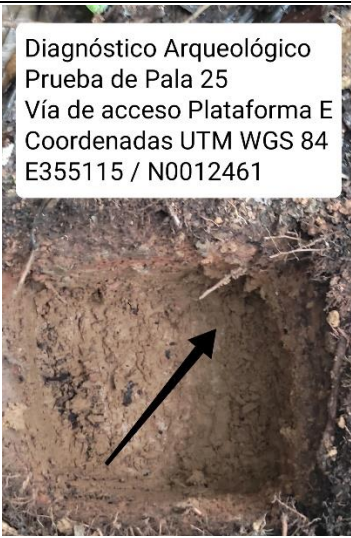
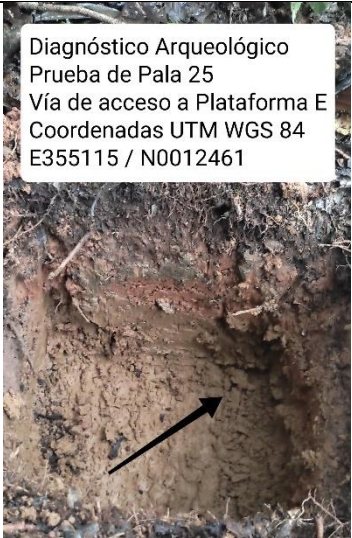
| <div>Diagnóstico Arqueológico<br/>Prueba de Pala 25<br/>Vía de acceso Plataforma E<br/>Coordenadas UTM WGS 84<br/>E355115 / N0012461</div> | | <div>Diagnóstico Arqueológico<br/>Prueba de Pala 25<br/>Vía de acceso a Plataforma E<br/>Coordenadas UTM WGS 84<br/>E355115 / N0012461</div> | | | |
| D-0; Capa Húmica / Espesor: 0.11m/ Suelo suelto/ Munsell Soil Color: 7.5YR 4/3 brown<br>D-1; Capa Arcilla / Espesor: 0.39m/ Suelo semi-compacto/Plasticidad: Media/ Munsell Soil Color: 7.5YR 8/6 reddish yellow | | | | | |

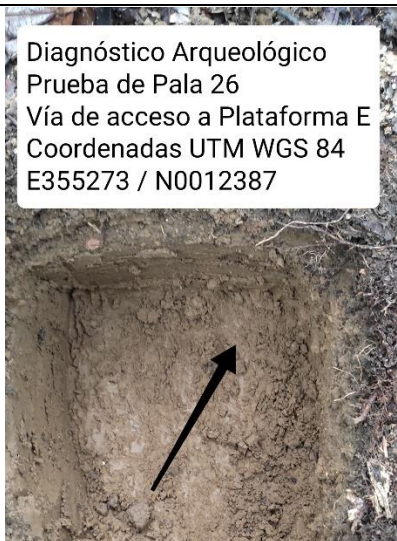
| D-0; Capa Húmica / Espesor: 0.11m/ Suelo suelto/ Munsell Soil Color: 7.5YR 4/3 brown<br>D-1; Capa Arcilla / Espesor: 0.39m/ Suelo semi-compacto/Plasticidad: Media/ Munsell Soil Color: 7.5YR 8/6 reddish yellow | | | | | |

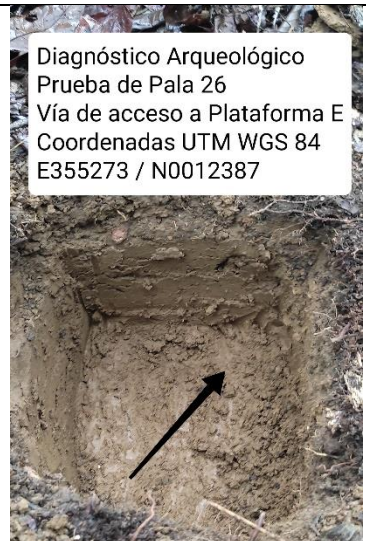
| <div>Diagnóstico Arqueológico<br/>Prueba de Pala 26<br/>Vía de acceso a Plataforma E<br/>Coordenadas UTM WGS 84<br/>E355273 / N0012387</div> | | <div>Diagnóstico Arqueológico<br/>Prueba de Pala 26<br/>Vía de acceso a Plataforma E<br/>Coordenadas UTM WGS 84<br/>E355273 / N0012387</div> | | | |

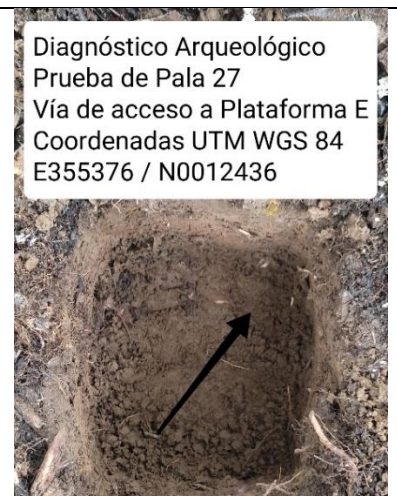
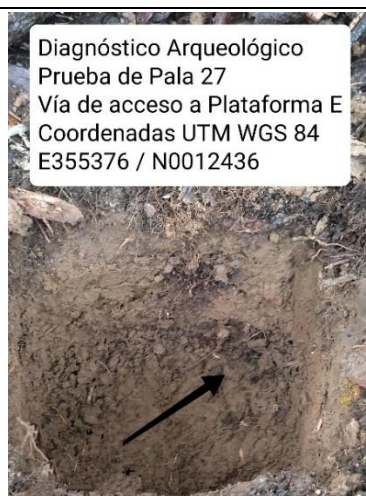
| <div>Diagnóstico Arqueológico<br/>Prueba de Pala 27<br/>Vía de acceso a Plataforma E<br/>Coordenadas UTM WGS 84<br/>E355376 / N0012436</div> | | <div>Diagnóstico Arqueológico<br/>Prueba de Pala 27<br/>Vía de acceso a Plataforma E<br/>Coordenadas UTM WGS 84<br/>E355376 / N0012436</div> | | | |
| D-0; Capa Húmica / Espesor: 0.11m/ Suelo suelto/ Munsell Soil Color: 7.5YR 4/3 brown<br>D-1; Capa Arcilla / Espesor: 0.39m/ Suelo semi-compacto/Plasticidad: Media/ Munsell Soil Color: 7.5YR 8/6 reddish yellow | | | | | |

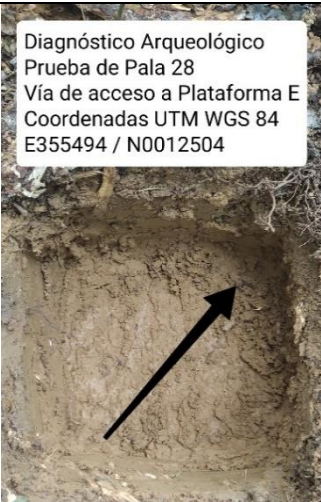
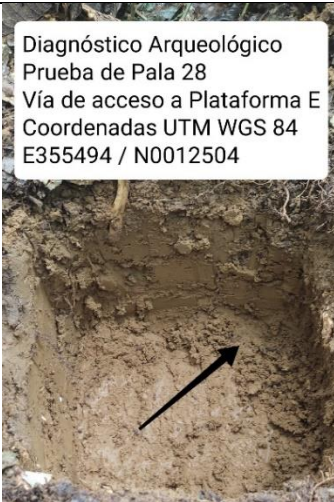
| <p> Diagnóstico Arqueológico<br/> Prueba de Pala 28<br/> Vía de acceso a Plataforma E<br/> Coordenadas UTM WGS 84<br/> E355494 / N0012504 </p> | <p> Diagnóstico Arqueológico<br/> Prueba de Pala 28<br/> Vía de acceso a Plataforma E<br/> Coordenadas UTM WGS 84<br/> E355494 / N0012504 </p> |
| D-0; Capa Húmica / Espesor: 0.11m/ Suelo suelto/ Munsell Soil Color: 7.5YR 4/3 brown<br>D-1; Capa Arcilla / Espesor: 0.39m/ Suelo semi-compacto/Plasticidad: Media/ Munsell Soil Color: 2.5Y 8/6 Yellow<br>Comunidad Nueva Esperanza | |

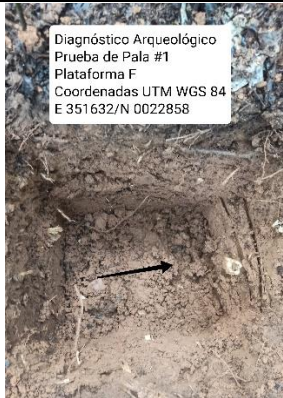
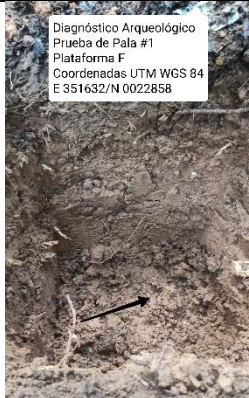
| PRUEBA DE PALA | Coordenada Sistema UTM WGS 84-18S | | ALTURA msnm | POSITIVA | NEGATIVA |
|---|---|---|---|---|---|
| | <div>Diagnóstico Arqueológico<br/>Prueba de Pala #1<br/>Plataforma F<br/>Coordenadas UTM WGS 84<br/>E 351632/N 0022858</div> | | | <div>Diagnóstico Arqueológico<br/>Prueba de Pala #1<br/>Plataforma F<br/>Coordenadas UTM WGS 84<br/>E 351632/N 0022858</div> | |
| D-0; Capa Húmica / Espesor: 0.13m/ Suelo suelto/ Munsell Soil Color: 7.5YR 4/3 brown<br>D-1; Capa Arcilla / Espesor: 0.37m/ Suelo semi-compacto/Plasticidad: Media/ Munsell Soil Color: 7.5YR 3/3 Dark Brown | | | | | |

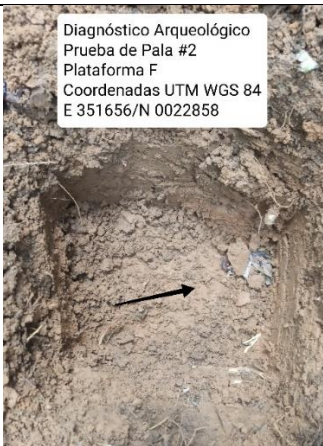
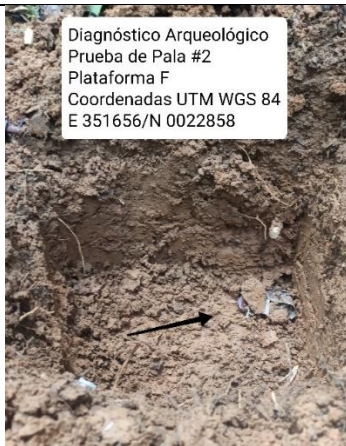
| <div>Diagnóstico Arqueológico<br/>Prueba de Pala #2<br/>Plataforma F<br/>Coordenadas UTM WGS 84<br/>E 351656/N 0022858</div> | | | | | |
| <div>D-0; Capa Húmica / Espesor: 0.16m/ Suelo suelto/ Munsell Soil Color: 7.5YR 4/3 brown<br/>D-1; Capa Arcilla / Espesor: 0.34m/ Suelo semi-compacto/Plasticidad: Media/ Munsell Soil Color: 7.5YR 3/3 Dark Brown</div> | | | | | |

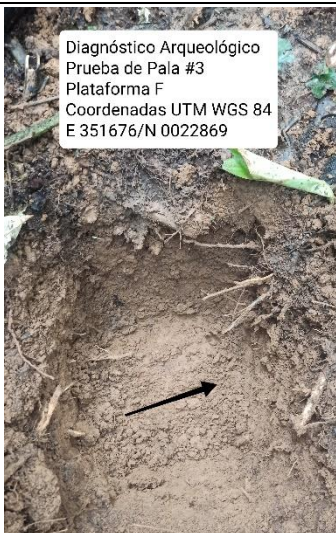
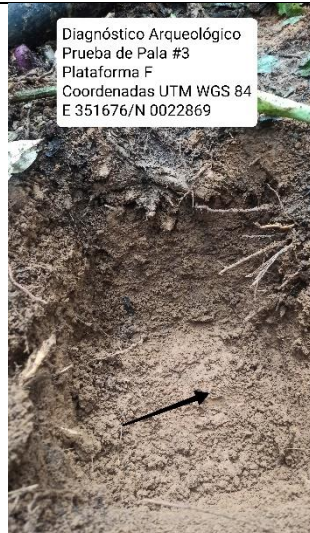
| <div>Diagnóstico Arqueológico<br/>Prueba de Pala #3<br/>Plataforma F<br/>Coordenadas UTM WGS 84<br/>E 351676/N 0022869</div> | | | | | |
| <div>D-0; Capa Húmica / Espesor: 0.17m/ Suelo suelto/ Munsell Soil Color: 7.5YR 4/3 brown<br/>D-1; Capa Arcilla / Espesor: 0.33m/ Suelo semi-compacto/Plasticidad: Media/ Munsell Soil Color: 7.5YR 8/6 reddish yellow</div> | | | | | |

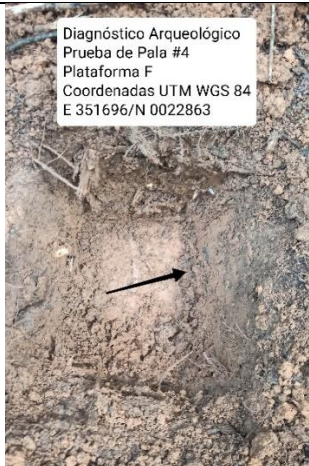
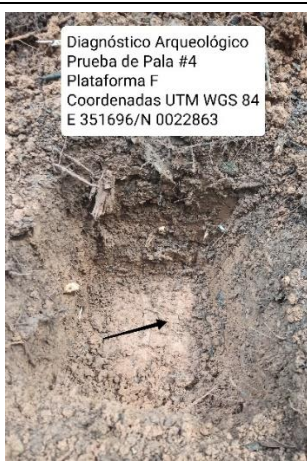
| <p>Diagnóstico Arqueológico<br/>Prueba de Pala #4<br/>Plataforma F<br/>Coordenadas UTM WGS 84<br/>E 351696/N 0022863</p> | | | | | |
| <p>D-0; Capa Húmica / Espesor: 0.15m/ Suelo suelto/ Munsell Soil Color: 7.5YR 4/3 brown<br/>D-1; Capa Arcilla / Espesor: 0.35m/ Suelo semi-compacto/Plasticidad: Media/ Munsell Soil Color: 7.5YR 8/6 reddish yellow</p> | | | | | |

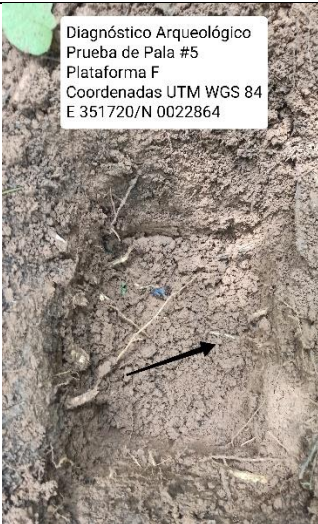
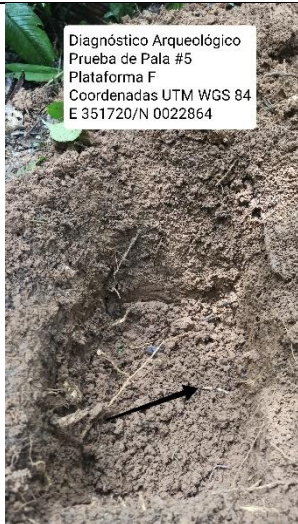
| <p>Diagnóstico Arqueológico<br/>Prueba de Pala #5<br/>Plataforma F<br/>Coordenadas UTM WGS 84<br/>E 351720/N 0022864</p> | | | | | |
| <p>D-0; Capa Húmica / Espesor: 0.13m/ Suelo suelto/ Munsell Soil Color: 7.5YR 4/3 brown<br/>D-1; Capa Arcilla / Espesor: 0.37m/ Suelo semi-compacto/Plasticidad: Media/ Munsell Soil Color: 7.5YR 8/6 reddish yellow</p> | | | | | |

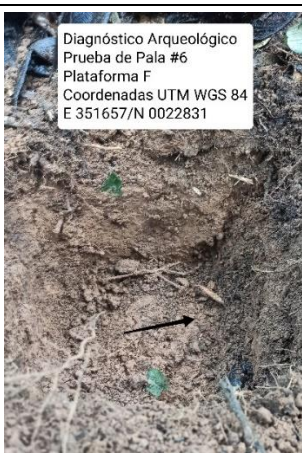
| <p>Diagnóstico Arqueológico<br/>Prueba de Pala #6<br/>Plataforma F<br/>Coordenadas UTM WGS 84<br/>E 351657/N 0022831</p> | | | | | |
| <p>D-0; Capa Húmica / Espesor: 0.17m/ Suelo suelto/ Munsell Soil Color: 7.5YR 4/3 brown<br/>D-1; Capa Arcilla / Espesor: 0.33m/ Suelo semi-compacto/Plasticidad: Media/ Munsell Soil Color: 7.5YR 8/6 reddish yellow</p> | | | | | |
