## ÍNDICE GENERAL

| 5.3. ORIGEN INSTITUCIONAL DEL PROYECTO DE EXPLORACIÓN Y AVANZADA BLOQUE 90 SAHINO..... | 19 |

| <b>10. COMPONENTE CULTURAL.....</b> | <b>88</b> |

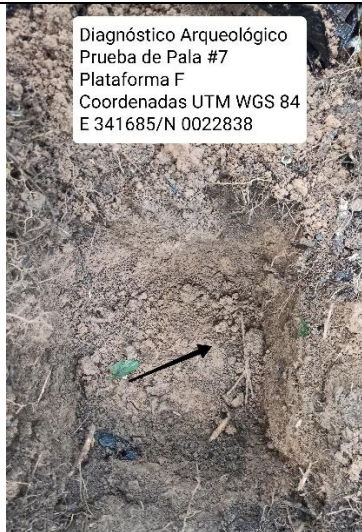
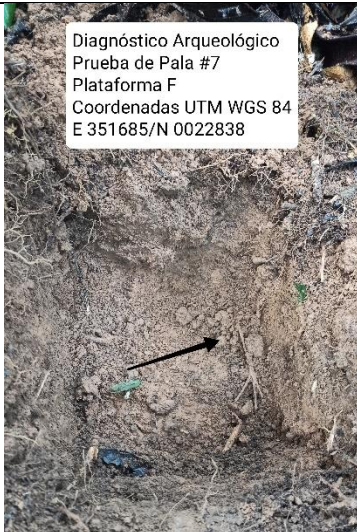
| <p>Diagnóstico Arqueológico<br/>Prueba de Pala #7<br/>Plataforma F<br/>Coordenadas UTM WGS 84<br/>E 341685/N 0022838</p> | | | | | |
| <p>D-0; Capa Húmica / Espesor: 0.16m/ Suelo suelto/ Munsell Soil Color: 7.5YR 4/3 brown<br/>D-1; Capa Arcilla / Espesor: 0.34m/ Suelo semi-compacto/Plasticidad: Media/ Munsell Soil Color: 7.5YR 8/6 reddish yellow</p> | | | | | |

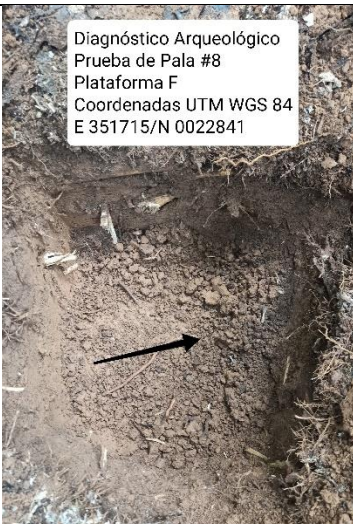
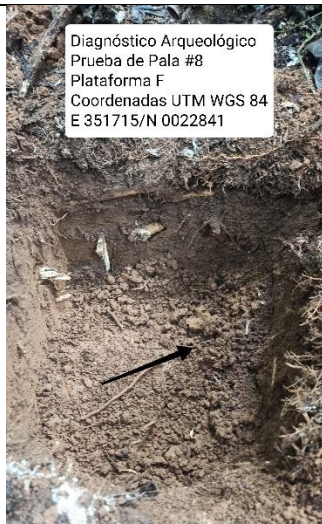
| <div>Diagnóstico Arqueológico<br/>Prueba de Pala #8<br/>Plataforma F<br/>Coordenadas UTM WGS 84<br/>E 351715/N 0022841</div> | | <div>Diagnóstico Arqueológico<br/>Prueba de Pala #8<br/>Plataforma F<br/>Coordenadas UTM WGS 84<br/>E 351715/N 0022841</div> | | | |
| D-0; Capa Húmica / Espesor: 0.15m/ Suelo suelto/ Munsell Soil Color: 7.5YR 4/3 brown<br>D-1; Capa Arcilla / Espesor: 0.35m/ Suelo semi-compacto/Plasticidad: Media/ Munsell Soil Color: 7.5YR 8/6 reddish yellow | | | | | |

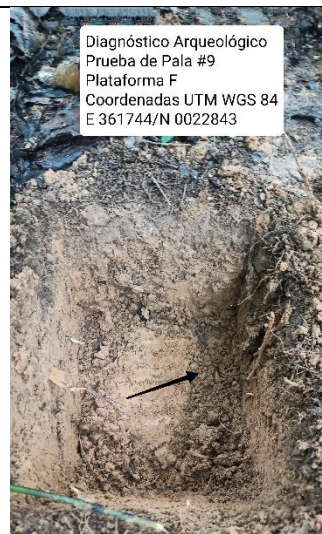
| <div>Diagnóstico Arqueológico<br/>Prueba de Pala #9<br/>Plataforma F<br/>Coordenadas UTM WGS 84<br/>E 351744/N 0022843</div> | | <div>Diagnóstico Arqueológico<br/>Prueba de Pala #9<br/>Plataforma F<br/>Coordenadas UTM WGS 84<br/>E 361744/N 0022843</div> | | | |
| D-0; Capa Húmica / Espesor: 0.14m/ Suelo suelto/ Munsell Soil Color: 7.5YR 4/3 brown<br>D-1; Capa Arcilla / Espesor: 0.36m/ Suelo semi-compacto/Plasticidad: Media/ Munsell Soil Color: 7.5YR 8/6 reddish yellow | | | | | |

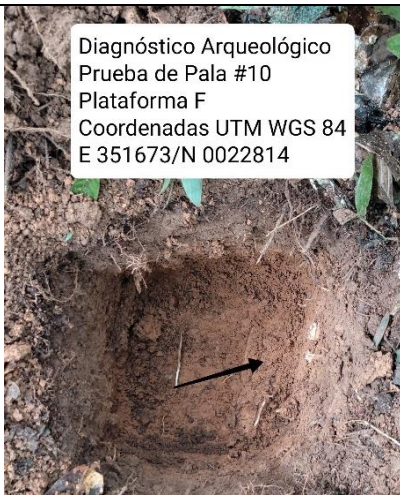
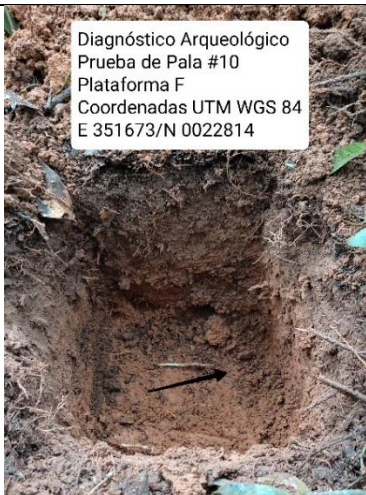
| <div>Diagnóstico Arqueológico<br/>Prueba de Pala #10<br/>Plataforma F<br/>Coordenadas UTM WGS 84<br/>E 351673/N 0022814</div> | | <div>Diagnóstico Arqueológico<br/>Prueba de Pala #10<br/>Plataforma F<br/>Coordenadas UTM WGS 84<br/>E 351673/N 0022814</div> | | | |
| D-0; Capa Húmica / Espesor: 0.16m/ Suelo suelto/ Munsell Soil Color: 7.5YR 4/3 brown<br>D-1; Capa Arcilla / Espesor: 0.34m/ Suelo semi-compacto/Plasticidad: Media/ Munsell Soil Color: 7.5YR 8/6 reddish yellow | | | | | |

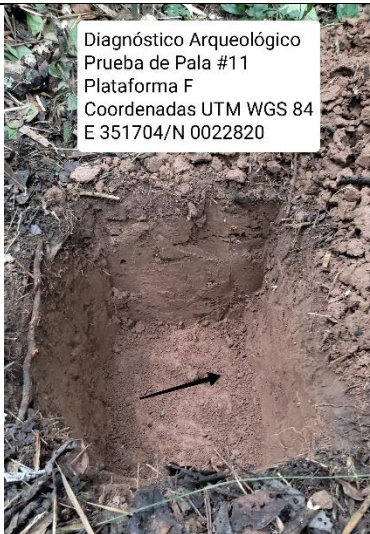
| <div>Diagnóstico Arqueológico<br/>Prueba de Pala #11<br/>Plataforma F<br/>Coordenadas UTM WGS 84<br/>E 351704/N 0022820</div> | | <div>Diagnóstico Arqueológico<br/>Prueba de Pala #11<br/>Plataforma F<br/>Coordenadas UTM WGS 84<br/>E 351704/N 0022820</div> | | | |
| D-0; Capa Húmica / Espesor: 0.13m/ Suelo suelto/ Munsell Soil Color: 7.5YR 4/3 brown<br>D-1; Capa Arcilla / Espesor: 0.37m/ Suelo semi-compacto/Plasticidad: Media/ Munsell Soil Color: 7.5YR 8/6 reddish yellow | | | | | |

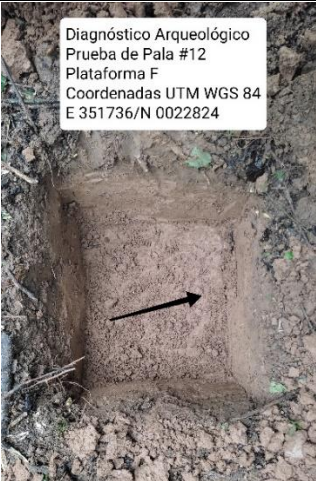
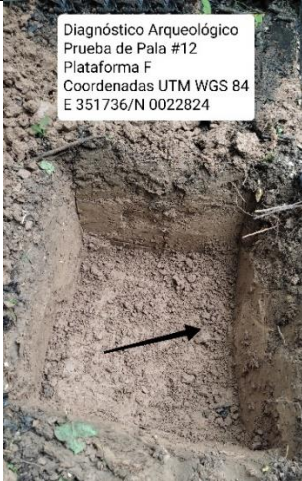
| D-0; Capa Húmica / Espesor: 0.16m/ Suelo suelto/ Munsell Soil Color: 7.5YR 4/3 brown<br>D-1; Capa Arcilla / Espesor: 0.34m/ Suelo semi-compacto/Plasticidad: Media/ Munsell Soil Color: 7.5YR 8/6 reddish yellow | | | | | |

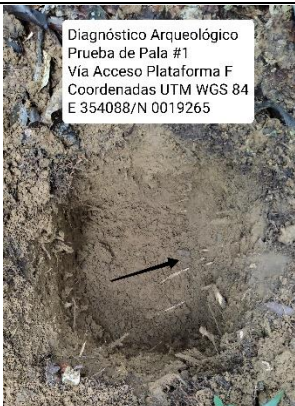
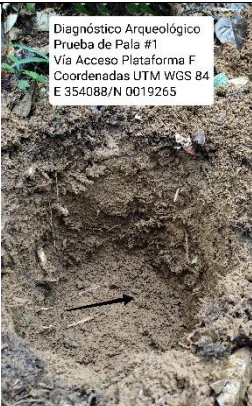
| D-0; Capa Húmica / Espesor: 0.12m/ Suelo suelto/ Munsell Soil Color: 7.5YR 4/3 brown<br>D-1; Capa Arcilla / Espesor: 0.38m/ Suelo semi-compacto/Plasticidad: Media/ Munsell Soil Color: 7.5YR 8/6 reddish yellow | | | | | |

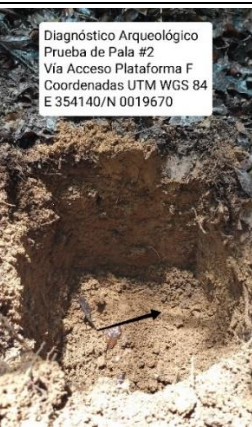
| D-0; Capa Húmica / Espesor: 0.14m/ Suelo suelto/ Munsell Soil Color: 7.5YR 4/3 brown<br>D-1; Capa Arcilla / Espesor: 0.36m/ Suelo semi-compacto/Plasticidad: Media/ Munsell Soil Color: 2.5Y 8/6 Yellow | | | | | |

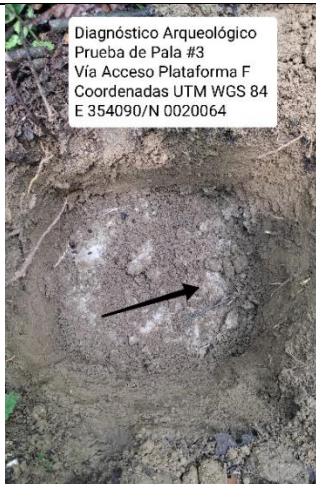
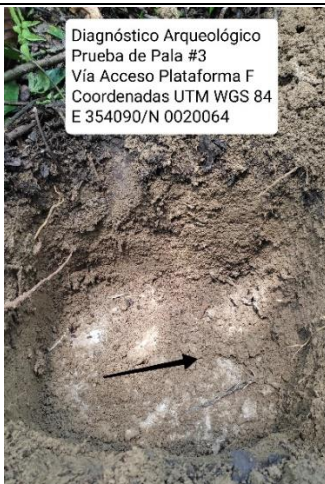
| D-0; Capa Húmica / Espesor: 0.15m/ Suelo suelto/ Munsell Soil Color: 7.5YR 4/3 brown | | | | | |
| D-1; Capa Arcilla / Espesor: 0.35m/ Suelo semi-compacto/Plasticidad: Media/ Munsell Soil Color: 7.5YR 8/6 reddish yellow | | | | | |

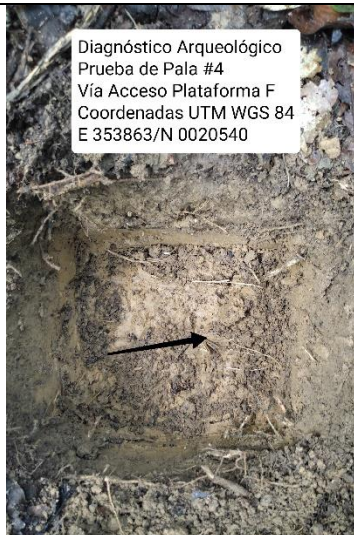
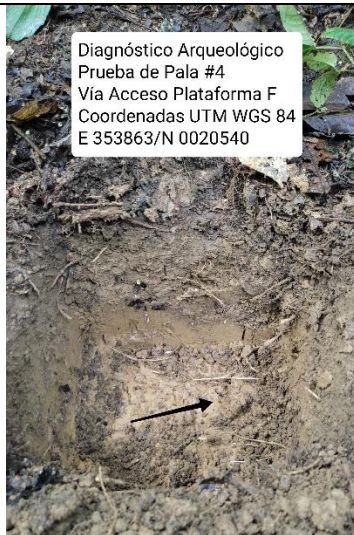
| D-0; Capa Húmica / Espesor: 0.16m/ Suelo suelto/ Munsell Soil Color: 7.5YR 4/3 brown | | | | | |
| D-1; Capa Arcilla / Espesor: 0.34m/ Suelo semi-compacto/Plasticidad: Media/ Munsell Soil Color: 2.5Y 8/6 Yellow | | | | | |

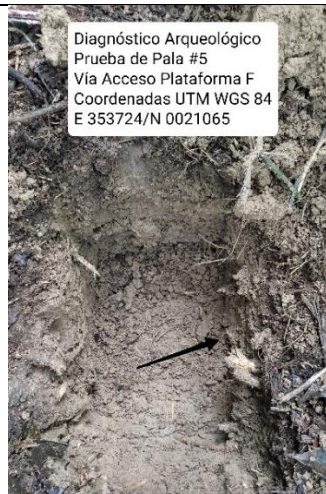
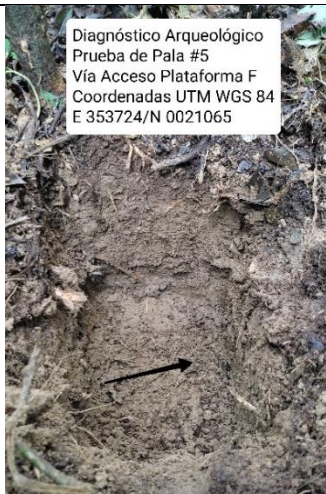
| D-0; Capa Húmica / Espesor: 0.15m/ Suelo suelto/ Munsell Soil Color: 7.5YR 4/3 brown | | | | | |
| D-1; Capa Arcilla / Espesor: 0.35m/ Suelo semi-compacto/Plasticidad: Media/ Munsell Soil Color: 7.5YR 3/3 Dark Brown | | | | | |

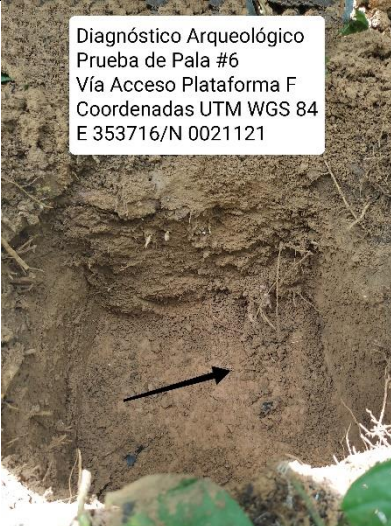
| D-0; Capa Húmica / Espesor: 0.12m/ Suelo suelto/ Munsell Soil Color: 7.5YR 4/3 brown<br>D-1; Capa Arcilla / Espesor: 0.38m/ Suelo semi-compacto/Plasticidad: Media/ Munsell Soil Color: 7.5YR 8/6 reddish yellow | | | | | |

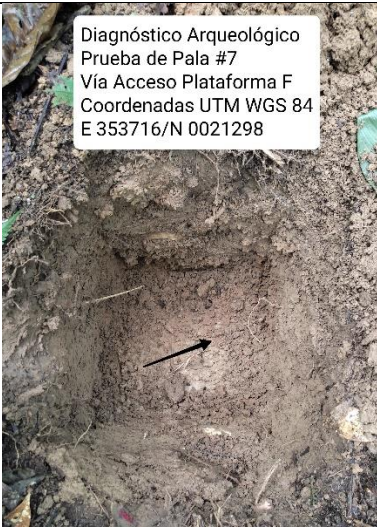
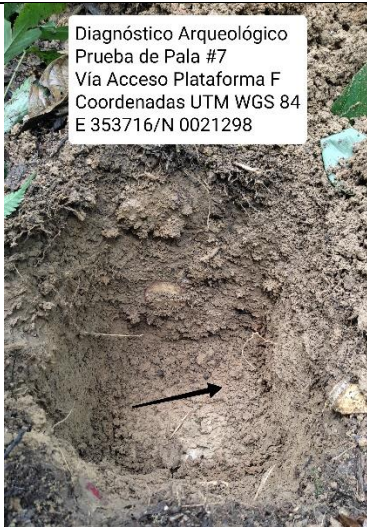
| D-0; Capa Húmica / Espesor: 0.16m/ Suelo suelto/ Munsell Soil Color: 7.5YR 4/3 brown<br>D-1; Capa Arcilla / Espesor: 0.34m/ Suelo semi-compacto/Plasticidad: Media/ Munsell Soil Color: 7.5YR 3/3 Dark Brown | | | | | |

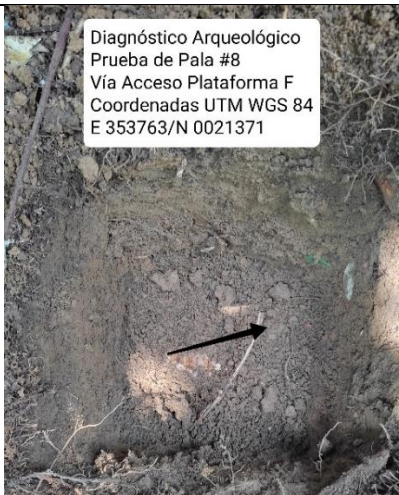
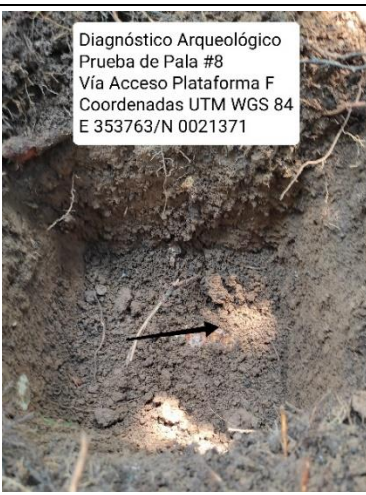
| D-0; Capa Húmica / Espesor: 0.15m/ Suelo suelto/ Munsell Soil Color: 7.5YR 4/3 brown<br>D-1; Capa Arcilla / Espesor: 0.35m/ Suelo semi-compacto/Plasticidad: Media/ Munsell Soil Color: 7.5YR 3/3 Dark Brown | | | | | |

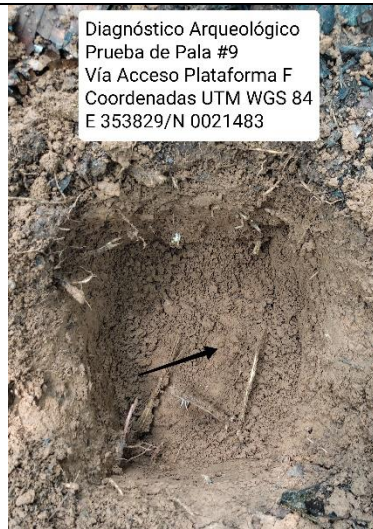
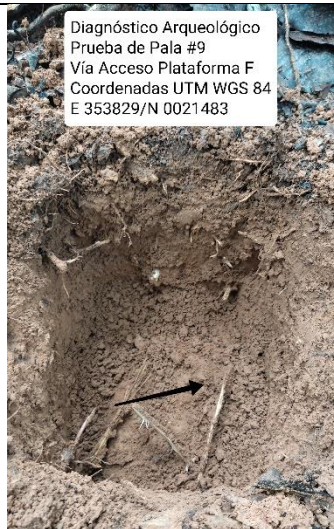
| D-0; Capa Húmica / Espesor: 0.17m/ Suelo suelto/ Munsell Soil Color: 7.5YR 4/3 brown<br>D-1; Capa Arcilla / Espesor: 0.33m/ Suelo semi-compacto/Plasticidad: Media/ Munsell Soil Color: 7.5YR 8/6 reddish yellow | | | | | |

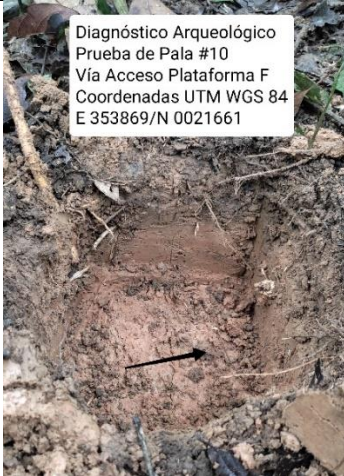
| D-0; Capa Húmica / Espesor: 0.17m/ Suelo suelto/ Munsell Soil Color: 7.5YR 4/3 brown<br>D-1; Capa Arcilla / Espesor: 0.33m/ Suelo semi-compacto/Plasticidad: Media/ Munsell Soil Color: 7.5YR 8/6 reddish yellow | | | | | |

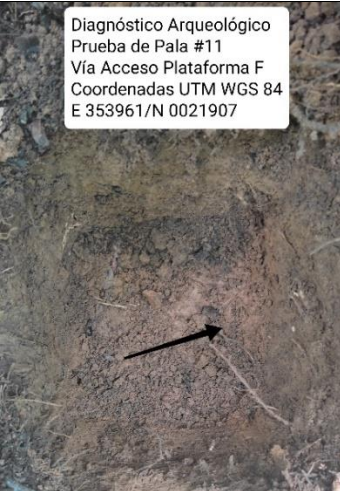
| D-0; Capa Húmica / Espesor: 0.13m/ Suelo suelto/ Munsell Soil Color: 7.5YR 4/3 brown<br>D-1; Capa Arcilla / Espesor: 0.37m/ Suelo semi-compacto/Plasticidad: Media/ Munsell Soil Color: 2.5Y 8/6 Yellow | | | | | |

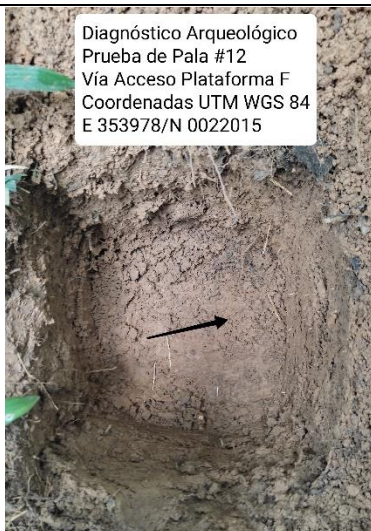
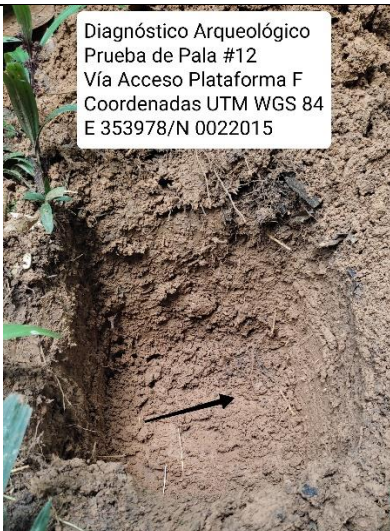
| D-0; Capa Húmica / Espesor: 0.14m/ Suelo suelto/ Munsell Soil Color: 7.5YR 4/3 brown<br>D-1; Capa Arcilla / Espesor: 0.36m/ Suelo semi-compacto/Plasticidad: Media/ Munsell Soil Color: 7.5YR 3/3 Dark Brown | | | | | |

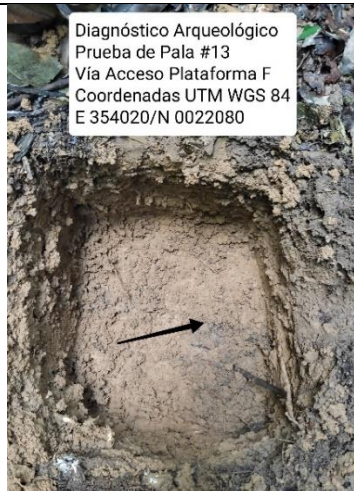
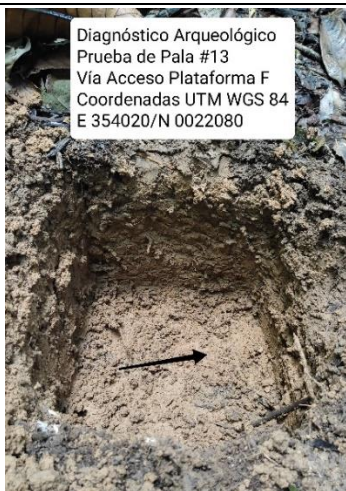
| D-0; Capa Húmica / Espesor: 0.15m/ Suelo suelto/ Munsell Soil Color: 7.5YR 4/3 brown<br>D-1; Capa Arcilla / Espesor: 0.35m/ Suelo semi-compacto/Plasticidad: Media/ Munsell Soil Color: 7.5YR 8/6 reddish yellow | | | | | |

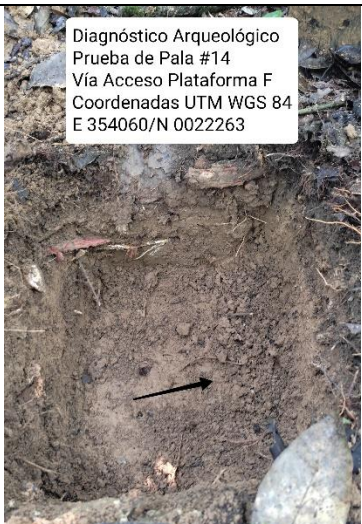
| D-0; Capa Húmica / Espesor: 0.16m/ Suelo suelto/ Munsell Soil Color: 7.5YR 4/3 brown<br>D-1; Capa Arcilla / Espesor: 0.34m/ Suelo semi-compacto/Plasticidad: Media/ Munsell Soil Color: 7.5YR 3/3 Dark Brown | | | | | |

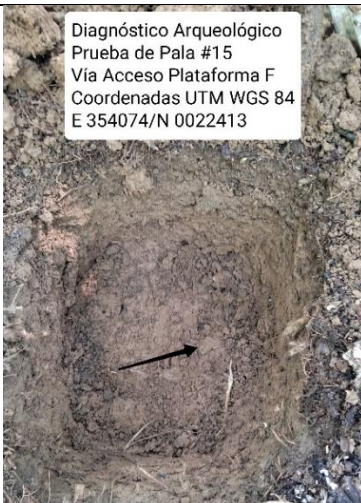
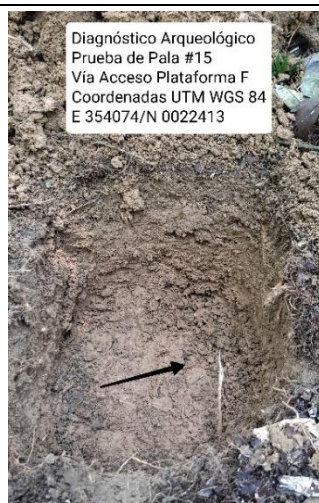
| D-0; Capa Húmica / Espesor: 0.14m/ Suelo suelto/ Munsell Soil Color: 7.5YR 4/3 brown<br>D-1; Capa Arcilla / Espesor: 0.36m/ Suelo semi-compacto/Plasticidad: Media/ Munsell Soil Color: 7.5YR 8/6 reddish yellow | | | | | |

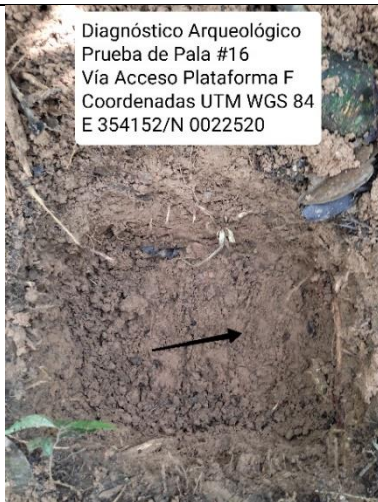
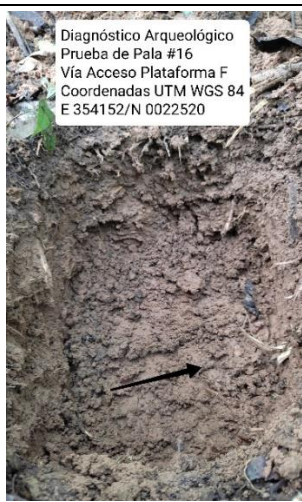
| <p>D-0; Capa Húmica / Espesor: 0.17m/ Suelo suelto/ Munsell Soil Color: 7.5YR 4/3 brown<br/>D-1; Capa Arcilla / Espesor: 0.33m/ Suelo semi-compacto/Plasticidad: Media/ Munsell Soil Color: 7.5YR 8/6 reddish yellow</p> | | | | | |

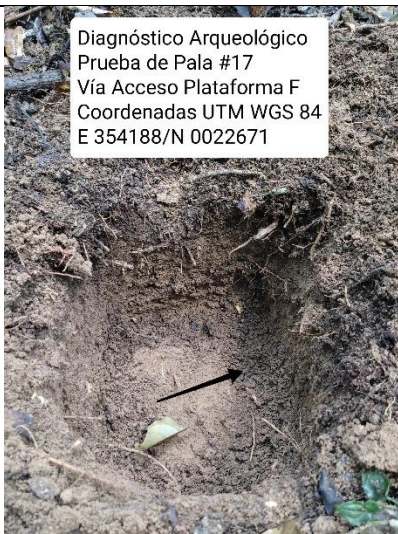
| <p>D-0; Capa Húmica / Espesor: 0.16m/ Suelo suelto/ Munsell Soil Color: 7.5YR 4/3 brown<br/>D-1; Capa Arcilla / Espesor: 0.34m/ Suelo semi-compacto/Plasticidad: Media/ Munsell Soil Color: 7.5YR 3/3 Dark Brown</p> | | | | | |

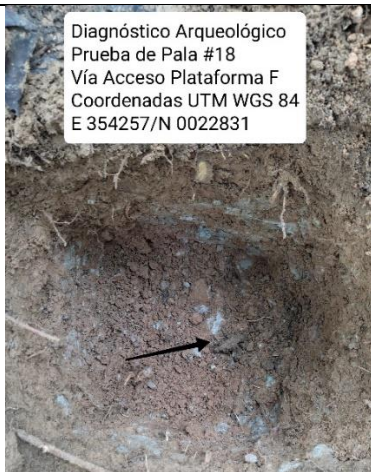
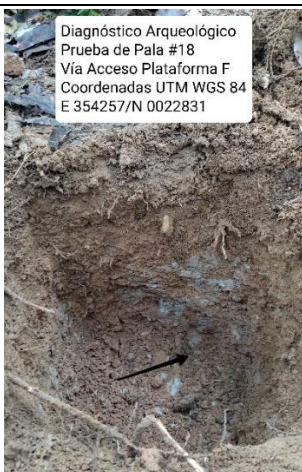
| D-0; Capa Húmica / Espesor: 0.14m/ Suelo suelto/ Munsell Soil Color: 7.5YR 4/3 brown<br>D-1; Capa Arcilla / Espesor: 0.36m/ Suelo semi-compacto/Plasticidad: Media/ Munsell Soil Color: 7.5YR 3/3 Dark Brown | | | | | |

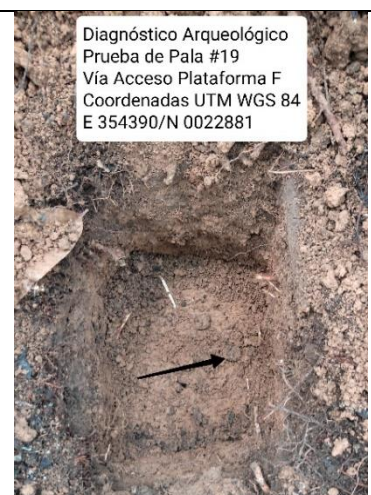
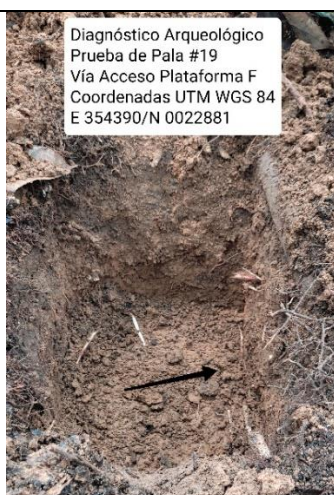
| D-0; Capa Húmica / Espesor: 0.15m/ Suelo suelto/ Munsell Soil Color: 7.5YR 4/3 brown<br>D-1; Capa Arcilla / Espesor: 0.35m/ Suelo semi-compacto/Plasticidad: Media/ Munsell Soil Color: 7.5YR 8/6 reddish yellow | | | | | |

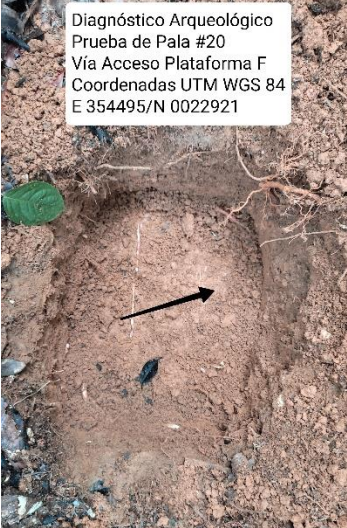
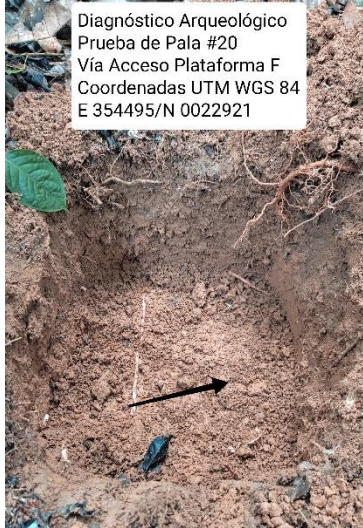
| D-0; Capa Húmica / Espesor: 0.12m/ Suelo suelto/ Munsell Soil Color: 7.5YR 4/3 brown<br>D-1; Capa Arcilla / Espesor: 0.38m/ Suelo semi-compacto/Plasticidad: Media/ Munsell Soil Color: 7.5YR 8/6 reddish yellow | | | | | |

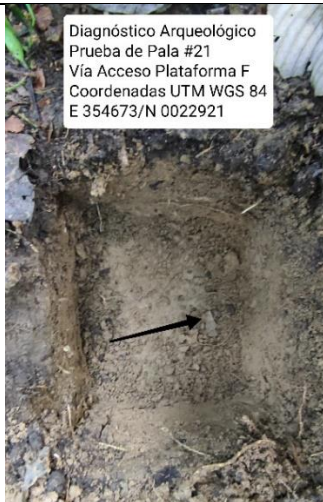
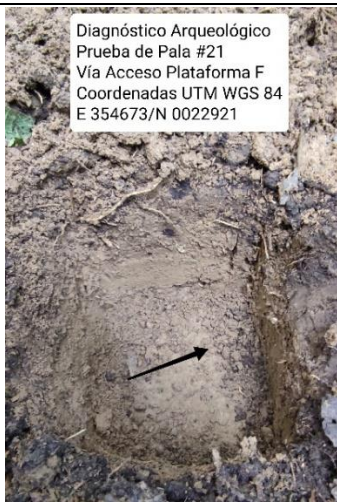
| D-0; Capa Húmica / Espesor: 0.15m/ Suelo suelto/ Munsell Soil Color: 7.5YR 4/3 brown<br>D-1; Capa Arcilla / Espesor: 0.35m/ Suelo semi-compacto/Plasticidad: Media/ Munsell Soil Color: 7.5YR 3/3 Dark Brown | | | | | |

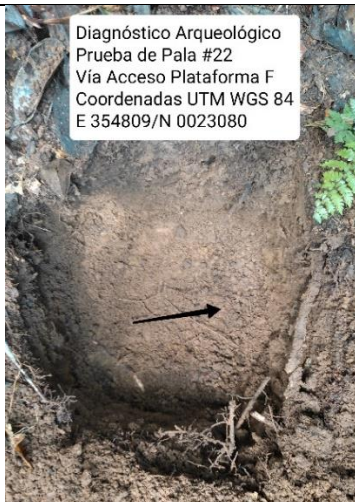
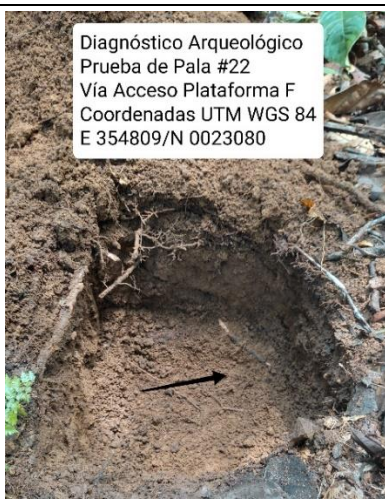
| D-0; Capa Húmica / Espesor: 0.14m/ Suelo suelto/ Munsell Soil Color: 7.5YR 4/3 brown<br>D-1; Capa Arcilla / Espesor: 0.36m/ Suelo semi-compacto/Plasticidad: Media/ Munsell Soil Color: 7.5YR 8/6 reddish yellow | | | | | |

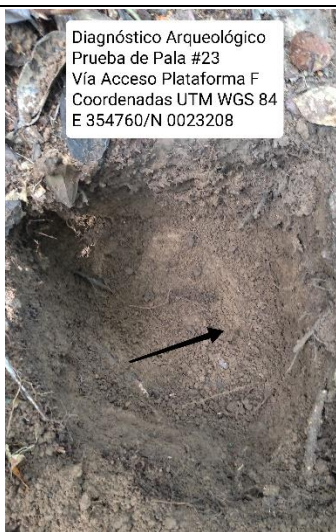
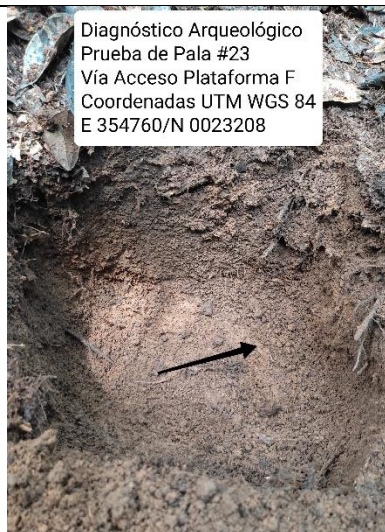
| <div>Diagnóstico Arqueológico<br/>Prueba de Pala #23<br/>Vía Acceso Plataforma F<br/>Coordenadas UTM WGS 84<br/>E 354760/N 0023208</div> | | <div>Diagnóstico Arqueológico<br/>Prueba de Pala #23<br/>Vía Acceso Plataforma F<br/>Coordenadas UTM WGS 84<br/>E 354760/N 0023208</div> | | | |
| D-0; Capa Húmica / Espesor: 0.14m/ Suelo suelto/ Munsell Soil Color: 7.5YR 4/3 brown<br>D-1; Capa Arcilla / Espesor: 0.37m/ Suelo semi-compacto/Plasticidad: Media/ Munsell Soil Color: 7.5YR 8/6 reddish yellow | | | | | |

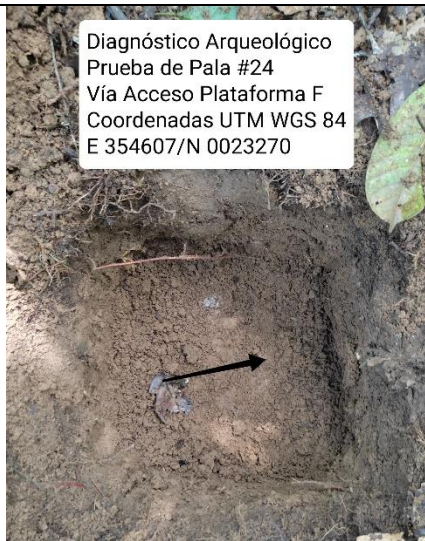
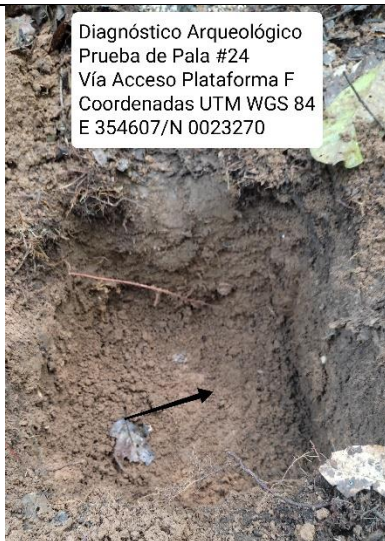
| <div>Diagnóstico Arqueológico<br/>Prueba de Pala #24<br/>Vía Acceso Plataforma F<br/>Coordenadas UTM WGS 84<br/>E 354607/N 0023270</div> | | <div>Diagnóstico Arqueológico<br/>Prueba de Pala #24<br/>Vía Acceso Plataforma F<br/>Coordenadas UTM WGS 84<br/>E 354607/N 0023270</div> | | | |
| D-0; Capa Húmica / Espesor: 0.15m/ Suelo suelto/ Munsell Soil Color: 7.5YR 4/3 brown<br>D-1; Capa Arcilla / Espesor: 0.35m/ Suelo semi-compacto/Plasticidad: Media/ Munsell Soil Color: 7.5YR 8/6 reddish yellow | | | | | |

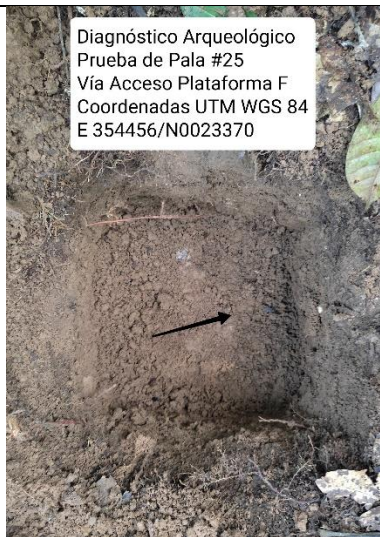
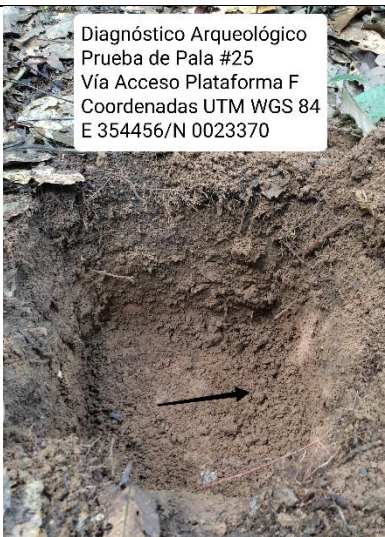
| <div>Diagnóstico Arqueológico<br/>Prueba de Pala #25<br/>Vía Acceso Plataforma F<br/>Coordenadas UTM WGS 84<br/>E 354456/N0023370</div> | | <div>Diagnóstico Arqueológico<br/>Prueba de Pala #25<br/>Vía Acceso Plataforma F<br/>Coordenadas UTM WGS 84<br/>E 354456/N 0023370</div> | | | |
| D-0; Capa Húmica / Espesor: 0.14m/ Suelo suelto/ Munsell Soil Color: 7.5YR 4/3 brown<br>D-1; Capa Arcilla / Espesor: 0.36m/ Suelo semi-compacto/Plasticidad: Media/ Munsell Soil Color: 7.5YR 3/3 Dark Brown | | | | | |

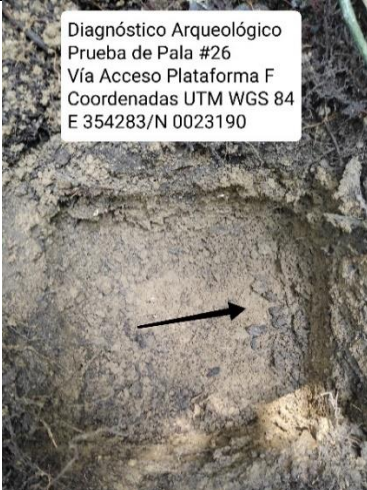
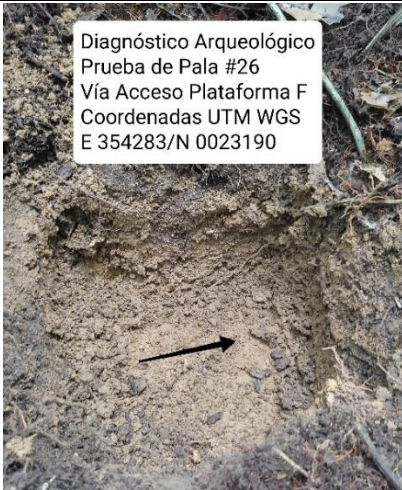
| <div>Diagnóstico Arqueológico<br/>Prueba de Pala #26<br/>Vía Acceso Plataforma F<br/>Coordenadas UTM WGS 84<br/>E 354283/N 0023190</div> | | <div>Diagnóstico Arqueológico<br/>Prueba de Pala #26<br/>Vía Acceso Plataforma F<br/>Coordenadas UTM WGS<br/>E 354283/N 0023190</div> | | | |
| D-0; Capa Húmica / Espesor: 0.16m/ Suelo suelto/ Munsell Soil Color: 7.5YR 4/3 brown<br>D-1; Capa Arcilla / Espesor: 0.34m/ Suelo semi-compacto/Plasticidad: Media/ Munsell Soil Color: 7.5YR 8/6 reddish yellow | | | | | |

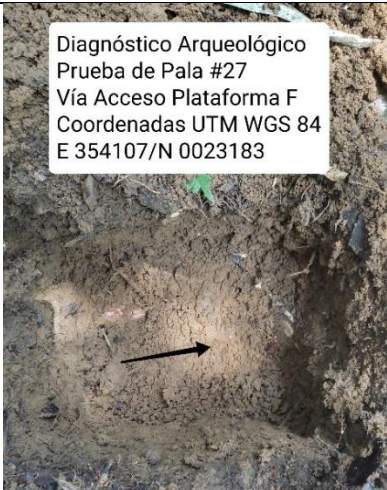
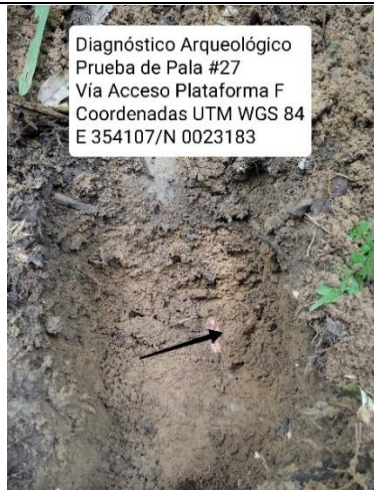
| <div>Diagnóstico Arqueológico<br/>Prueba de Pala #27<br/>Vía Acceso Plataforma F<br/>Coordenadas UTM WGS 84<br/>E 354107/N 0023183</div> | | <div>Diagnóstico Arqueológico<br/>Prueba de Pala #27<br/>Vía Acceso Plataforma F<br/>Coordenadas UTM WGS 84<br/>E 354107/N 0023183</div> | | | |
| D-0; Capa Húmica / Espesor: 0.13m/ Suelo suelto/ Munsell Soil Color: 7.5YR 4/3 brown<br>D-1; Capa Arcilla / Espesor: 0.37m/ Suelo semi-compacto/Plasticidad: Media/ Munsell Soil Color: 7.5YR 8/6 reddish yellow | | | | | |

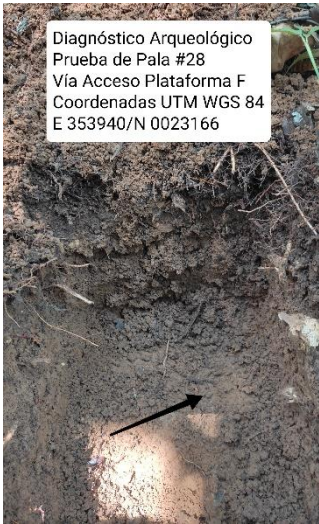
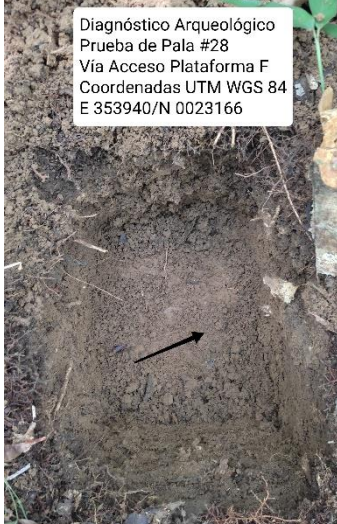
| <div>Diagnóstico Arqueológico<br/>Prueba de Pala #28<br/>Vía Acceso Plataforma F<br/>Coordenadas UTM WGS 84<br/>E 353940/N 0023166</div> | | <div>Diagnóstico Arqueológico<br/>Prueba de Pala #28<br/>Vía Acceso Plataforma F<br/>Coordenadas UTM WGS 84<br/>E 353940/N 0023166</div> | | | |
| D-0; Capa Húmica / Espesor: 0.16m/ Suelo suelto/ Munsell Soil Color: 7.5YR 4/3 brown<br>D-1; Capa Arcilla / Espesor: 0.34m/ Suelo semi-compacto/Plasticidad: Media/ Munsell Soil Color: 7.5YR 3/3 Dark Brown | | | | | |

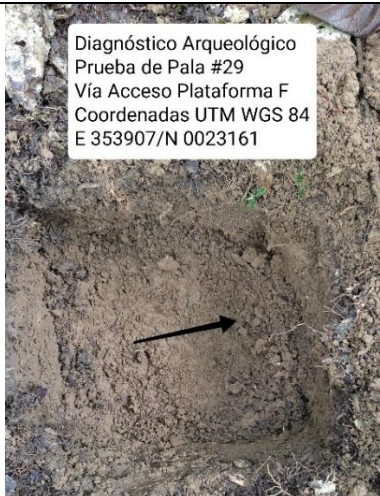
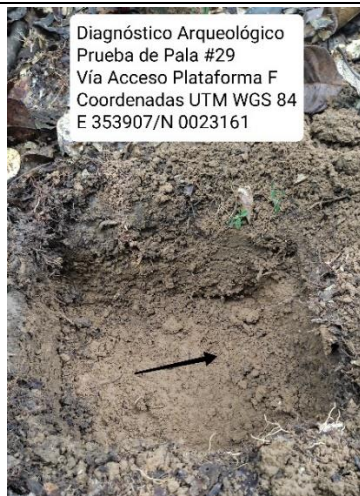
| <div>Diagnóstico Arqueológico<br/>Prueba de Pala #29<br/>Vía Acceso Plataforma F<br/>Coordenadas UTM WGS 84<br/>E 353907/N 0023161</div> | | <div>Diagnóstico Arqueológico<br/>Prueba de Pala #29<br/>Vía Acceso Plataforma F<br/>Coordenadas UTM WGS 84<br/>E 353907/N 0023161</div> | | | |
| D-0; Capa Húmica / Espesor: 0.15m/ Suelo suelto/ Munsell Soil Color: 7.5YR 4/3 brown<br>D-1; Capa Arcilla / Espesor: 0.35m/ Suelo semi-compacto/Plasticidad: Media/ Munsell Soil Color: 7.5YR 8/6 reddish yellow | | | | | |

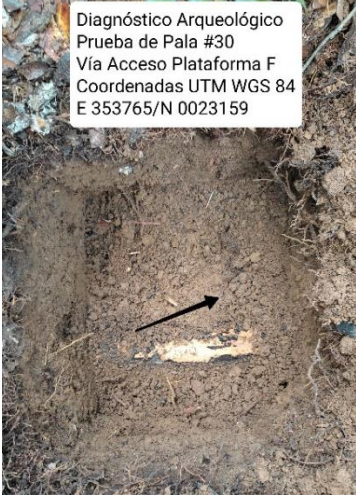
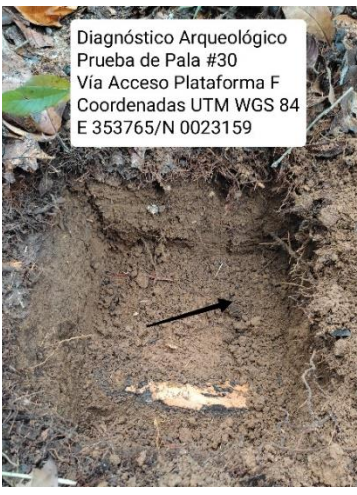
| <p>Diagnóstico Arqueológico<br/>Prueba de Pala #30<br/>Vía Acceso Plataforma F<br/>Coordenadas UTM WGS 84<br/>E 353765/N 0023159</p> | | | | | |
| <p>D-0; Capa Húmica / Espesor: 0.16m/ Suelo suelto/ Munsell Soil Color: 7.5YR 4/3 brown<br/>D-1; Capa Arcilla / Espesor: 0.34m/ Suelo semi-compacto/Plasticidad: Media/ Munsell Soil Color: 7.5YR 8/6 reddish yellow</p> | | | | | |

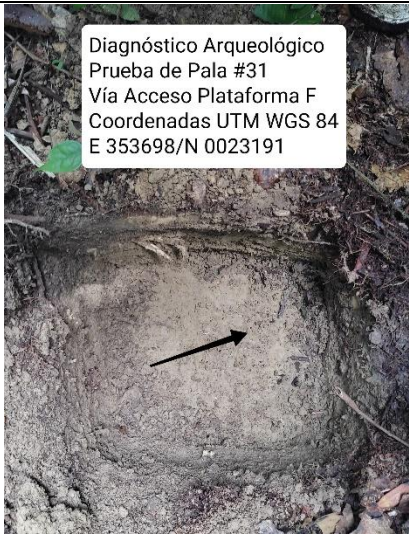
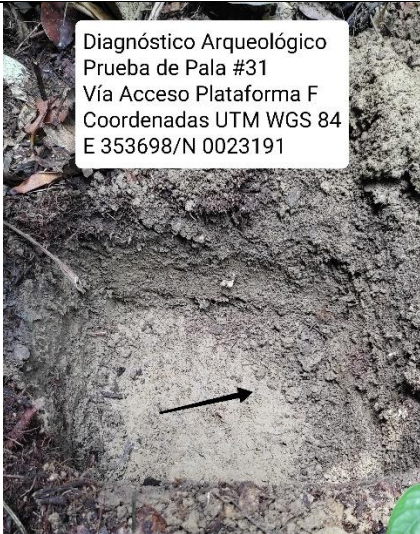
| <p>Diagnóstico Arqueológico<br/>Prueba de Pala #31<br/>Vía Acceso Plataforma F<br/>Coordenadas UTM WGS 84<br/>E 353698/N 0023191</p> | | | | | |
| <p>D-0; Capa Húmica / Espesor: 0.13m/ Suelo suelto/ Munsell Soil Color: 7.5YR 4/3 brown<br/>D-1; Capa Arcilla / Espesor: 0.37m/ Suelo semi-compacto/Plasticidad: Media/ Munsell Soil Color: 7.5YR 3/3 Dark Brown</p> | | | | | |

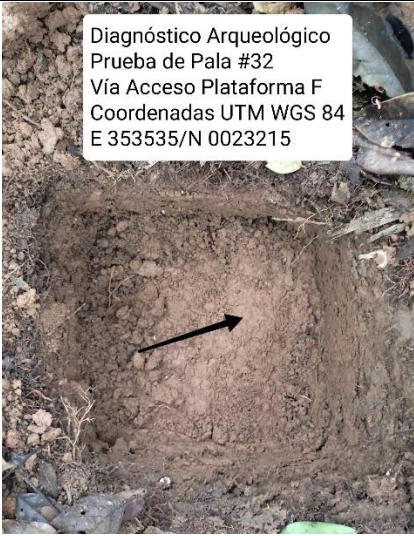
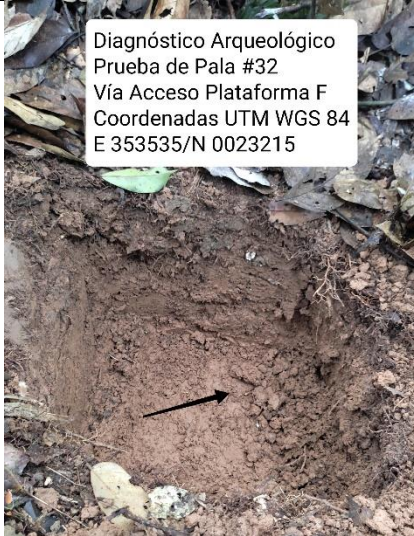
| <div>Diagnóstico Arqueológico<br/>Prueba de Pala #32<br/>Vía Acceso Plataforma F<br/>Coordenadas UTM WGS 84<br/>E 353535/N 0023215</div> | | <div>Diagnóstico Arqueológico<br/>Prueba de Pala #32<br/>Vía Acceso Plataforma F<br/>Coordenadas UTM WGS 84<br/>E 353535/N 0023215</div> | | | |
| D-0; Capa Húmica / Espesor: 0.16m/ Suelo suelto/ Munsell Soil Color: 7.5YR 4/3 brown<br>D-1; Capa Arcilla / Espesor: 0.34m/ Suelo semi-compacto/Plasticidad: Media/ Munsell Soil Color: 7.5YR 8/6 reddish yellow | | | | | |

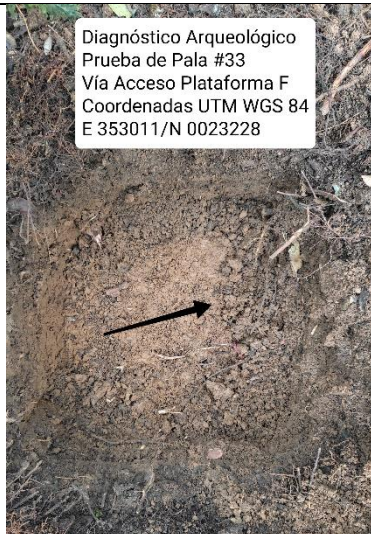
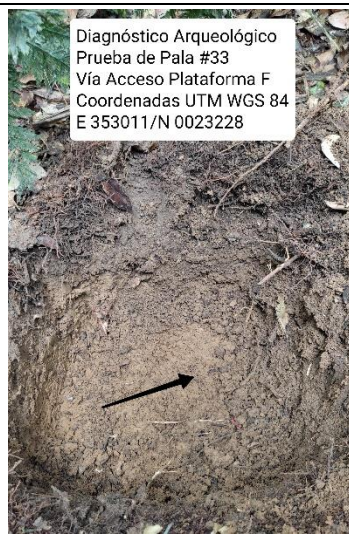
| <div>Diagnóstico Arqueológico<br/>Prueba de Pala #33<br/>Vía Acceso Plataforma F<br/>Coordenadas UTM WGS 84<br/>E 353011/N 0023228</div> | | <div>Diagnóstico Arqueológico<br/>Prueba de Pala #33<br/>Vía Acceso Plataforma F<br/>Coordenadas UTM WGS 84<br/>E 353011/N 0023228</div> | | | |
| D-0; Capa Húmica / Espesor: 0.17m/ Suelo suelto/ Munsell Soil Color: 7.5YR 4/3 brown<br>D-1; Capa Arcilla / Espesor: 0.33m/ Suelo semi-compacto/Plasticidad: Media/ Munsell Soil Color: 7.5YR 8/6 reddish yellow | | | | | |

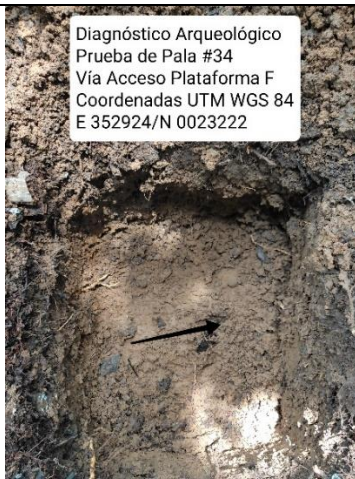
| <div>Diagnóstico Arqueológico<br/>Prueba de Pala #34<br/>Vía Acceso Plataforma F<br/>Coordenadas UTM WGS 84<br/>E 352924/N 0023222</div> | | | <div>Diagnóstico Arqueológico<br/>Prueba de Pala #34<br/>Vía Acceso Plataforma F<br/>Coordenadas UTM WGS 84<br/>E 352924/N 0023222</div> | | |
| D-0; Capa Húmica / Espesor: 0.15m/ Suelo suelto/ Munsell Soil Color: 7.5YR 4/3 brown<br>D-1; Capa Arcilla / Espesor: 0.35m/ Suelo semi-compacto/Plasticidad: Media/ Munsell Soil Color: 7.5YR 8/6 reddish yellow | | | | | |

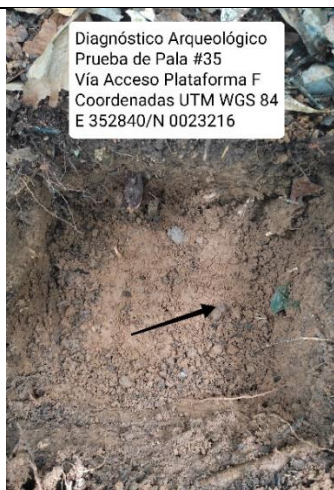
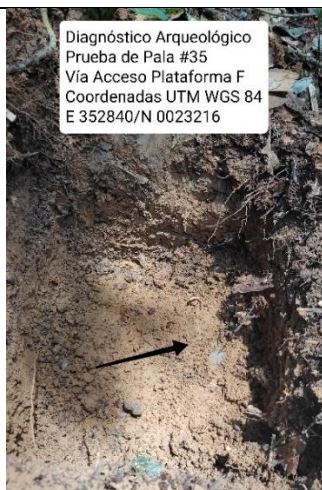
| <div>Diagnóstico Arqueológico<br/>Prueba de Pala #35<br/>Vía Acceso Plataforma F<br/>Coordenadas UTM WGS 84<br/>E 352840/N 0023216</div> | | | <div>Diagnóstico Arqueológico<br/>Prueba de Pala #35<br/>Vía Acceso Plataforma F<br/>Coordenadas UTM WGS 84<br/>E 352840/N 0023216</div> | | |
| D-0; Capa Húmica / Espesor: 0.16m/ Suelo suelto/ Munsell Soil Color: 7.5YR 4/3 brown<br>D-1; Capa Arcilla / Espesor: 0.34m/ Suelo semi-compacto/Plasticidad: Media/ Munsell Soil Color: 7.5YR 8/6 reddish yellow | | | | | |

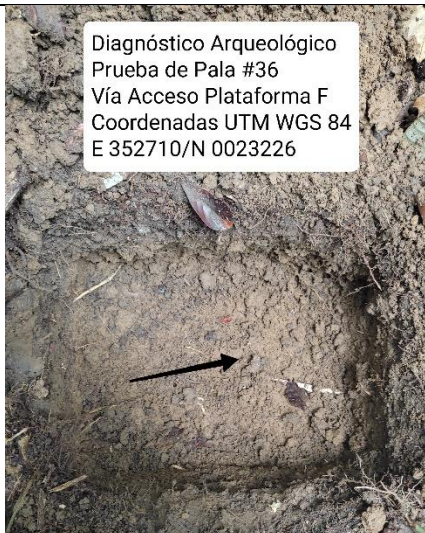
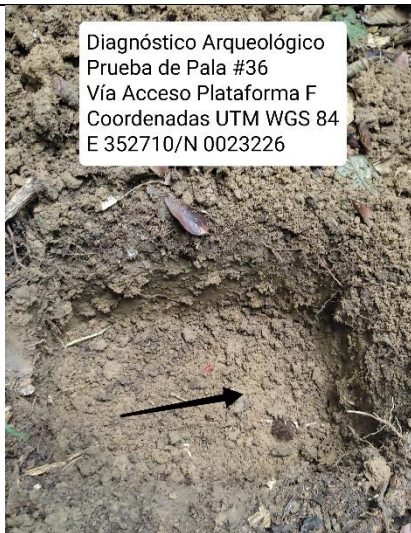
| <div>Diagnóstico Arqueológico<br/>Prueba de Pala #36<br/>Vía Acceso Plataforma F<br/>Coordenadas UTM WGS 84<br/>E 352710/N 0023226</div> | | <div>Diagnóstico Arqueológico<br/>Prueba de Pala #36<br/>Vía Acceso Plataforma F<br/>Coordenadas UTM WGS 84<br/>E 352710/N 0023226</div> | | | |
| D-0; Capa Húmica / Espesor: 0.11m/ Suelo suelto/ Munsell Soil Color: 7.5YR 4/3 brown<br>D-1; Capa Arcilla / Espesor: 0.39m/ Suelo semi-compacto/Plasticidad: Media/ Munsell Soil Color: 7.5YR 8/6 reddish yellow | | | | | |

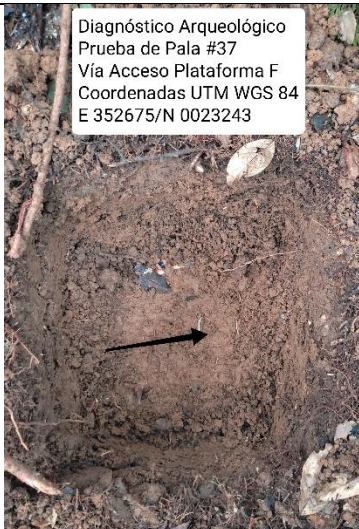
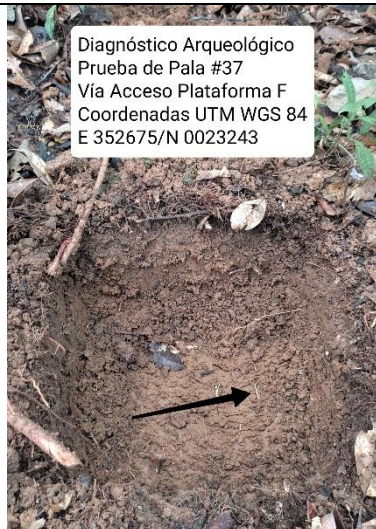
| <div>Diagnóstico Arqueológico<br/>Prueba de Pala #37<br/>Vía Acceso Plataforma F<br/>Coordenadas UTM WGS 84<br/>E 352675/N 0023243</div> | | <div>Diagnóstico Arqueológico<br/>Prueba de Pala #37<br/>Vía Acceso Plataforma F<br/>Coordenadas UTM WGS 84<br/>E 352675/N 0023243</div> | | | |
| D-0; Capa Húmica / Espesor: 0.13m/ Suelo suelto/ Munsell Soil Color: 7.5YR 4/3 brown<br>D-1; Capa Arcilla / Espesor: 0.37m/ Suelo semi-compacto/Plasticidad: Media/ Munsell Soil Color: 7.5YR 8/6 reddish yellow | | | | | |

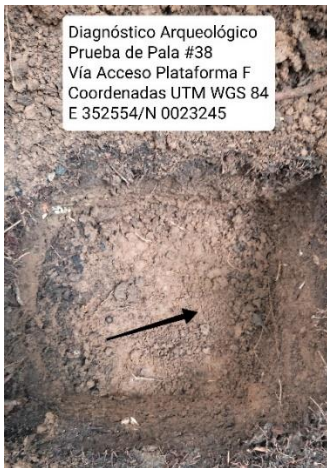
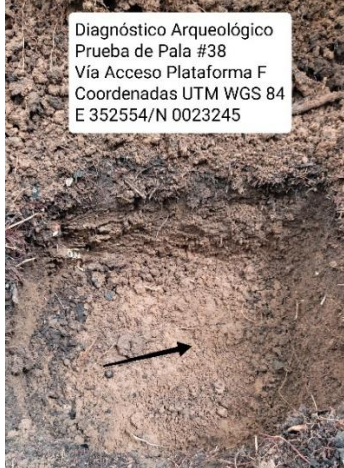
| <p>Diagnóstico Arqueológico<br/>Prueba de Pala #38<br/>Vía Acceso Plataforma F<br/>Coordenadas UTM WGS 84<br/>E 352554/N 0023245</p> | | <p>Diagnóstico Arqueológico<br/>Prueba de Pala #38<br/>Vía Acceso Plataforma F<br/>Coordenadas UTM WGS 84<br/>E 352554/N 0023245</p> | | | |
| D-0; Capa Húmica / Espesor: 0.14m/ Suelo suelto/ Munsell Soil Color: 7.5YR 4/3 brown<br>D-1; Capa Arcilla / Espesor: 0.36m/ Suelo semi-compacto/Plasticidad: Media/ Munsell Soil Color: 7.5YR 8/6 reddish yellow | | | | | |

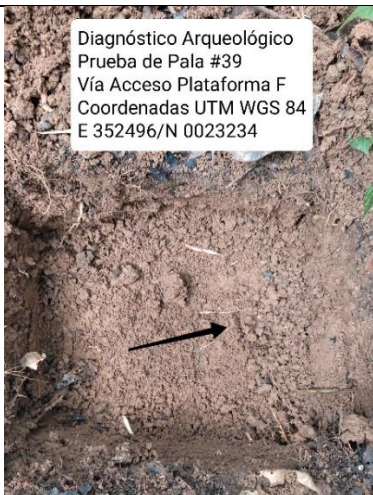
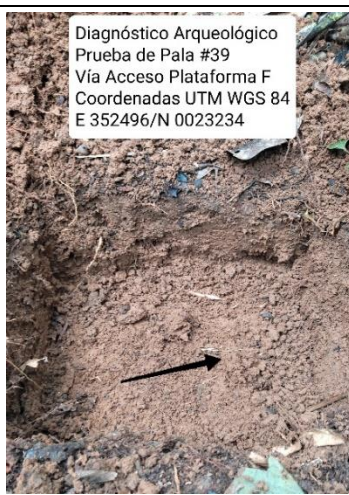
| <p>Diagnóstico Arqueológico<br/>Prueba de Pala #39<br/>Vía Acceso Plataforma F<br/>Coordenadas UTM WGS 84<br/>E 352496/N 0023234</p> | | <p>Diagnóstico Arqueológico<br/>Prueba de Pala #39<br/>Vía Acceso Plataforma F<br/>Coordenadas UTM WGS 84<br/>E 352496/N 0023234</p> | | | |
| D-0; Capa Húmica / Espesor: 0.15m/ Suelo suelto/ Munsell Soil Color: 7.5YR 4/3 brown<br>D-1; Capa Arcilla / Espesor: 0.35m/ Suelo semi-compacto/Plasticidad: Media/ Munsell Soil Color: 7.5YR 8/6 reddish yellow | | | | | |

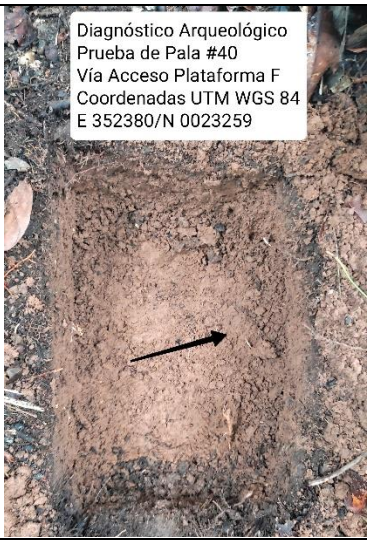
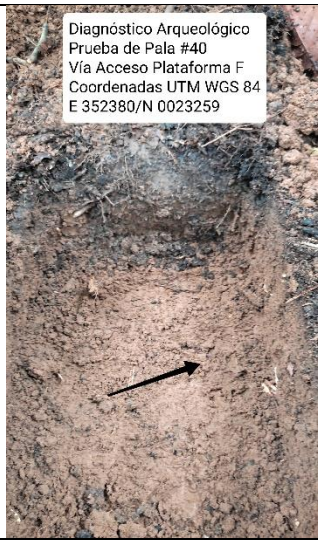
| <div>Diagnóstico Arqueológico<br/>Prueba de Pala #40<br/>Vía Acceso Plataforma F<br/>Coordenadas UTM WGS 84<br/>E 352380/N 0023259</div> | | <div>Diagnóstico Arqueológico<br/>Prueba de Pala #40<br/>Vía Acceso Plataforma F<br/>Coordenadas UTM WGS 84<br/>E 352380/N 0023259</div> | | | |
| D-0; Capa Húmica / Espesor: 0.14m/ Suelo suelto/ Munsell Soil Color: 7.5YR 4/3 brown<br>D-1; Capa Arcilla / Espesor: 0.36m/ Suelo semi-compacto/Plasticidad: Media/ Munsell Soil Color: 7.5YR 8/6 reddish yellow | | | | | |

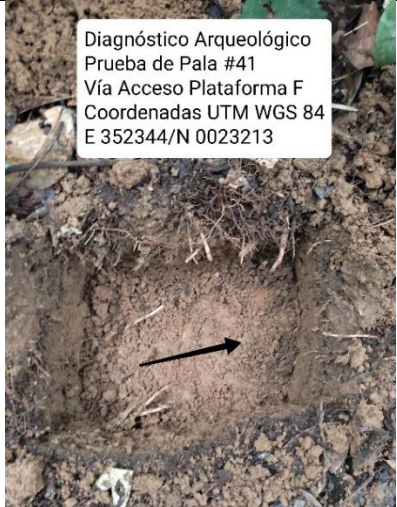
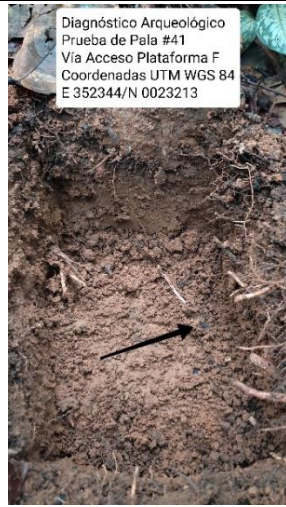
| <div>Diagnóstico Arqueológico<br/>Prueba de Pala #41<br/>Vía Acceso Plataforma F<br/>Coordenadas UTM WGS 84<br/>E 352344/N 0023213</div> | | <div>Diagnóstico Arqueológico<br/>Prueba de Pala #41<br/>Vía Acceso Plataforma F<br/>Coordenadas UTM WGS 84<br/>E 352344/N 0023213</div> | | | |
| D-0; Capa Húmica / Espesor: 0.16m/ Suelo suelto/ Munsell Soil Color: 7.5YR 4/3 brown<br>D-1; Capa Arcilla / Espesor: 0.34m/ Suelo semi-compacto/Plasticidad: Media/ Munsell Soil Color: 7.5YR 3/3 Dark Brown | | | | | |

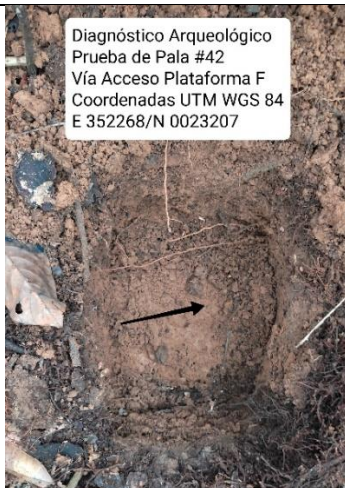
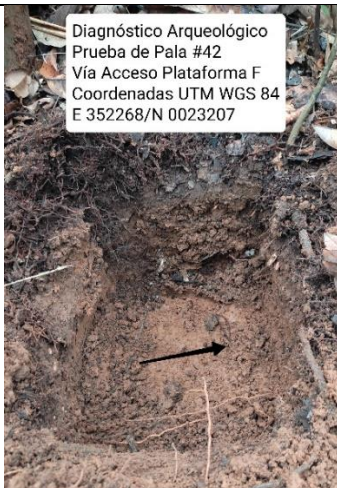
| <div>Diagnóstico Arqueológico<br/>Prueba de Pala #42<br/>Vía Acceso Plataforma F<br/>Coordenadas UTM WGS 84<br/>E 352268/N 0023207</div> | | <div>Diagnóstico Arqueológico<br/>Prueba de Pala #42<br/>Vía Acceso Plataforma F<br/>Coordenadas UTM WGS 84<br/>E 352268/N 0023207</div> | | | |
| D-0; Capa Húmica / Espesor: 0.17m/ Suelo suelto/ Munsell Soil Color: 7.5YR 4/3 brown<br>D-1; Capa Arcilla / Espesor: 0.33m/ Suelo semi-compacto/Plasticidad: Media/ Munsell Soil Color: 7.5YR 8/6 reddish yellow | | | | | |

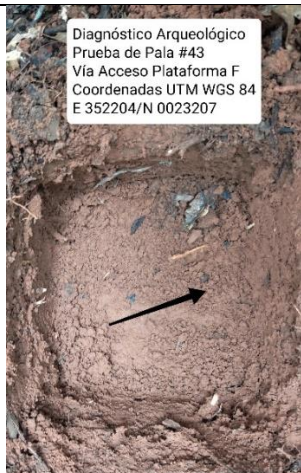
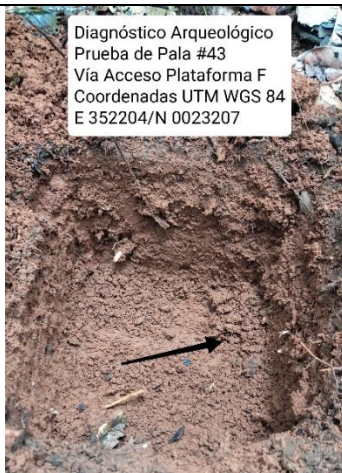
| <div>Diagnóstico Arqueológico<br/>Prueba de Pala #43<br/>Vía Acceso Plataforma F<br/>Coordenadas UTM WGS 84<br/>E 352204/N 0023207</div> | | <div>Diagnóstico Arqueológico<br/>Prueba de Pala #43<br/>Vía Acceso Plataforma F<br/>Coordenadas UTM WGS 84<br/>E 352204/N 0023207</div> | | | |
| D-0; Capa Húmica / Espesor: 0.12m/ Suelo suelto/ Munsell Soil Color: 7.5YR 4/3 brown<br>D-1; Capa Arcilla / Espesor: 0.38m/ Suelo semi-compacto/Plasticidad: Media/ Munsell Soil Color: 7.5YR 8/6 reddish yellow | | | | | |

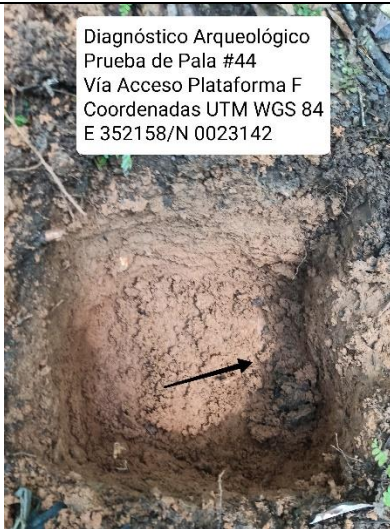
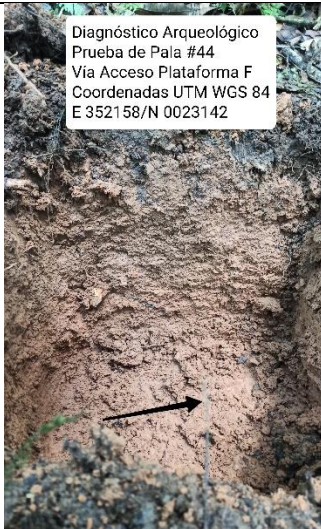
| <div>Diagnóstico Arqueológico<br/>Prueba de Pala #44<br/>Vía Acceso Plataforma F<br/>Coordenadas UTM WGS 84<br/>E 352158/N 0023142</div> | | <div>Diagnóstico Arqueológico<br/>Prueba de Pala #44<br/>Vía Acceso Plataforma F<br/>Coordenadas UTM WGS 84<br/>E 352158/N 0023142</div> | | | |
| D-0; Capa Húmica / Espesor: 0.14m/ Suelo suelto/ Munsell Soil Color: 7.5YR 4/3 brown<br>D-1; Capa Arcilla / Espesor: 0.36m/ Suelo semi-compacto/Plasticidad: Media/ Munsell Soil Color: 7.5YR 8/6 reddish yellow | | | | | |

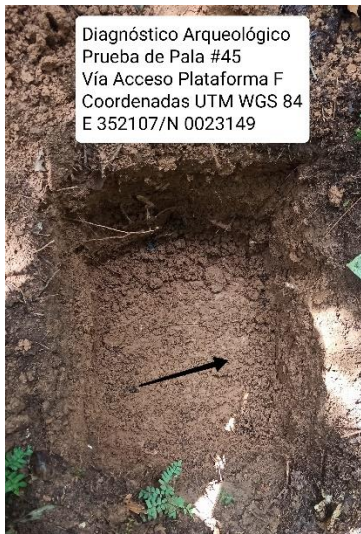
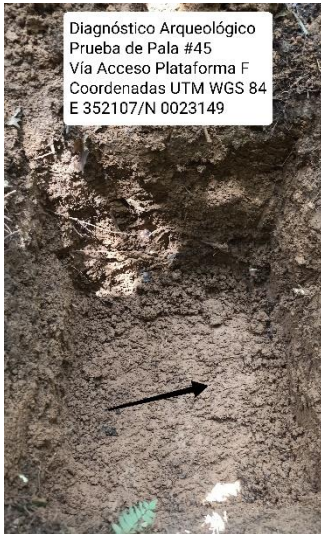
| <div>Diagnóstico Arqueológico<br/>Prueba de Pala #45<br/>Vía Acceso Plataforma F<br/>Coordenadas UTM WGS 84<br/>E 352107/N 0023149</div> | | <div>Diagnóstico Arqueológico<br/>Prueba de Pala #45<br/>Vía Acceso Plataforma F<br/>Coordenadas UTM WGS 84<br/>E 352107/N 0023149</div> | | | |
| D-0; Capa Húmica / Espesor: 0.13m/ Suelo suelto/ Munsell Soil Color: 7.5YR 4/3 brown<br>D-1; Capa Arcilla / Espesor: 0.37m/ Suelo semi-compacto/Plasticidad: Media/ Munsell Soil Color: 7.5YR 8/6 reddish yellow | | | | | |

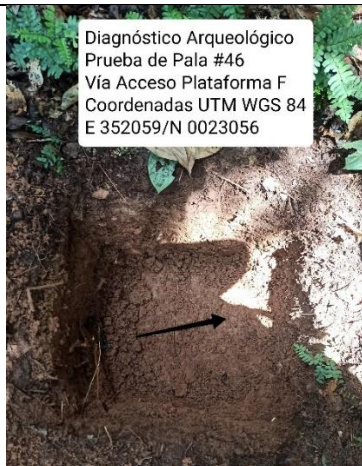
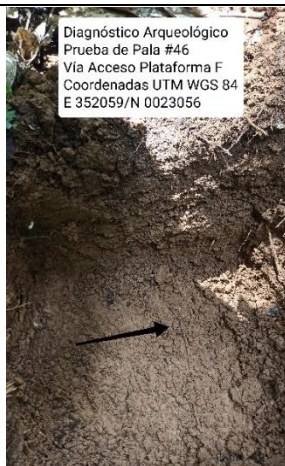
| <div>Diagnóstico Arqueológico<br/>Prueba de Pala #46<br/>Vía Acceso Plataforma F<br/>Coordenadas UTM WGS 84<br/>E 352059/N 0023056</div> | | <div>Diagnóstico Arqueológico<br/>Prueba de Pala #46<br/>Vía Acceso Plataforma F<br/>Coordenadas UTM WGS 84<br/>E 352059/N 0023056</div> | | | |
| D-0; Capa Húmica / Espesor: 0.12m/ Suelo suelto/ Munsell Soil Color: 7.5YR 4/3 brown<br>D-1; Capa Arcilla / Espesor: 0.38m/ Suelo semi-compacto/Plasticidad: Media/ Munsell Soil Color: 7.5YR 8/6 reddish yellow | | | | | |
