## ÍNDICE GENERAL

| 5.3. ORIGEN INSTITUCIONAL DEL PROYECTO DE EXPLORACIÓN Y AVANZADA BLOQUE 90 SAHINO..... | 19 |

| <b>10. COMPONENTE CULTURAL.....</b> | <b>88</b> |

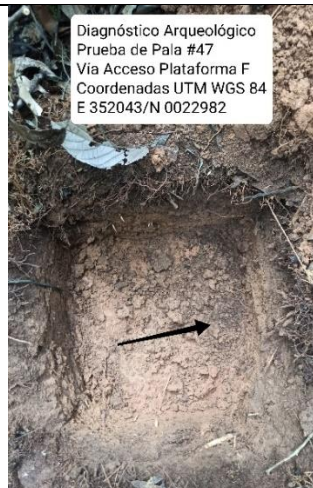
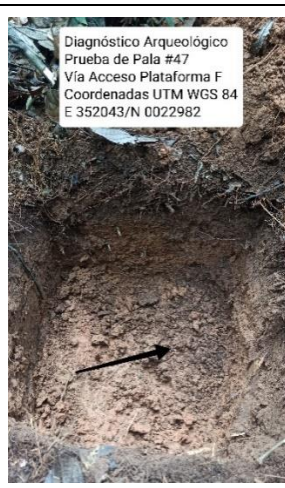
| <div>Diagnóstico Arqueológico<br/>Prueba de Pala #47<br/>Vía Acceso Plataforma F<br/>Coordenadas UTM WGS 84<br/>E 352043/N 0022982</div> | | <div>Diagnóstico Arqueológico<br/>Prueba de Pala #47<br/>Vía Acceso Plataforma F<br/>Coordenadas UTM WGS 84<br/>E 352043/N 0022982</div> | | | |
| D-0; Capa Húmica / Espesor: 0.15m/ Suelo suelto/ Munsell Soil Color: 7.5YR 4/3 brown<br>D-1; Capa Arcilla / Espesor: 0.35m/ Suelo semi-compacto/Plasticidad: Media/ Munsell Soil Color: 7.5YR 8/6 reddish yellow | | | | | |

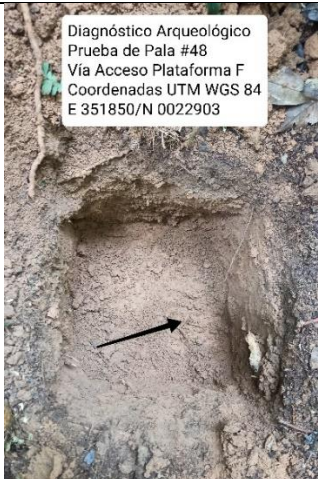
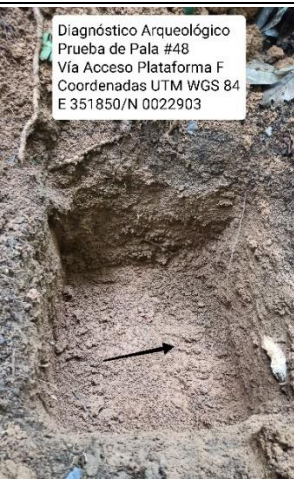
| <p>D-0; Capa Húmica / Espesor: 0.16m/ Suelo suelto/ Munsell Soil Color: 7.5YR 4/3 brown<br/>D-1; Capa Arcilla / Espesor: 0.34m/ Suelo semi-compacto/Plasticidad: Media/ Munsell Soil Color: 7.5YR 8/6 reddish yellow</p> | |
