| <b>5</b> | <b>Diagnóstico Ambiental Línea Base .....</b> | <b>5-1</b> |
| 5.1 | Componente Físico ..... | 5-1 |

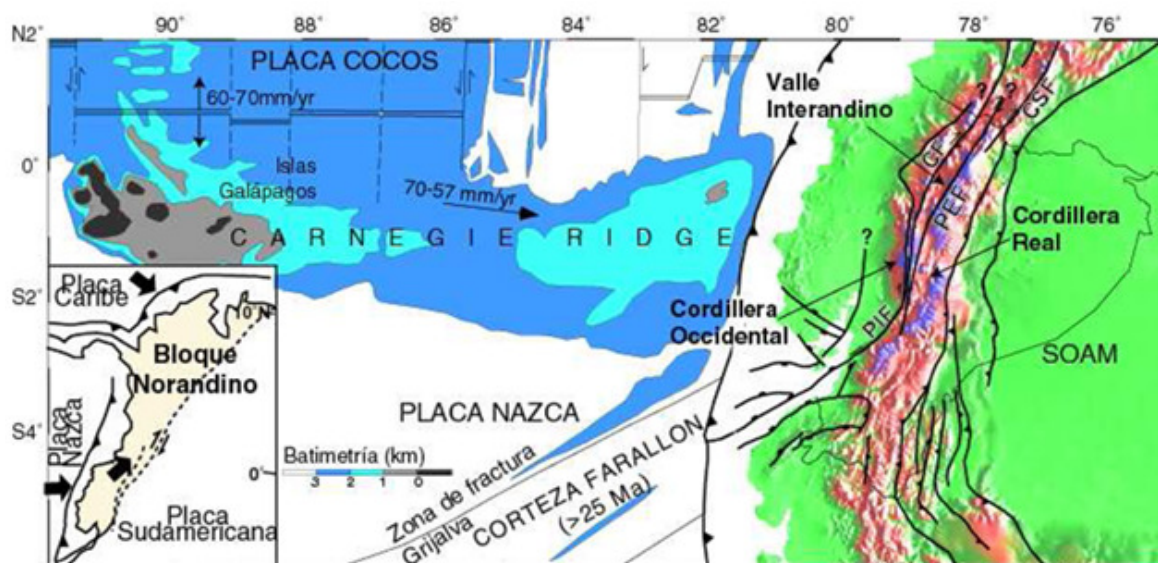
Figura 5-18 Esquema del Bloque Nor-Andino

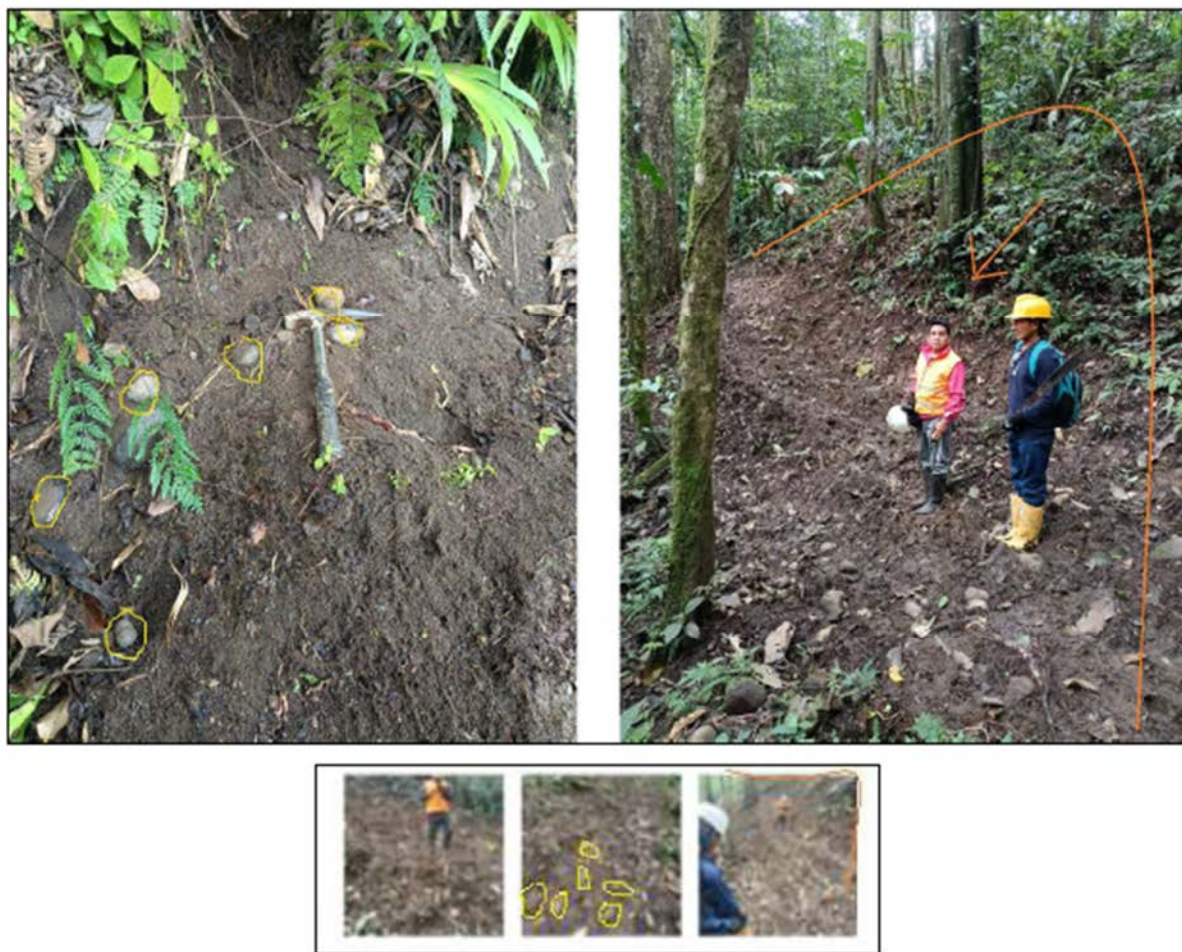
Este tipo de material corresponde a los depósitos superiores de la Formación Mesa, caracterizada por secuencias conglomeráticas intercaladas con niveles finos arcillo-limosos. La figura siguiente documenta visualmente la litología observada en este punto

**Figura 5-23 Transición de Zonas saturadas arcillosas (izquierda), conglomerados (centro). Ubicación E: 202142 N: 9851479 (UTM WGS84 18S)**

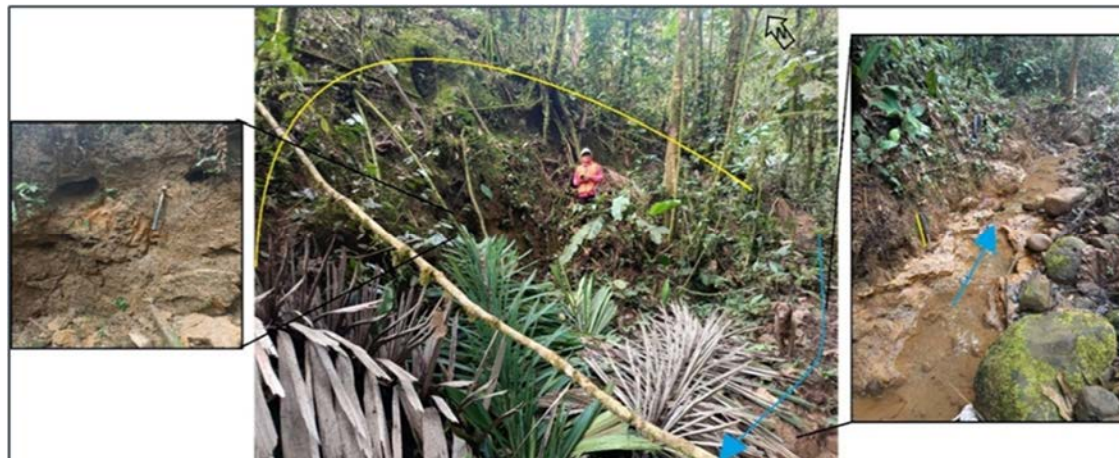
Al pie del talud discurre un drenaje natural, cuyo lecho está compuesto por arcillas rojizas muy cohesivas, acompañadas por fragmentos líticos subredondeados que probablemente proceden del retrabajo y erosión de los niveles conglomeráticos superiores pertenecientes a la Formación Mesa.

Desde el punto de vista estratigráfico, este afloramiento evidencia la presencia de depósitos típicos de la Formación Mesa, incluyendo secuencias conglomeráticas sobreyaciendo a materiales arcillo-limosos finos. La siguiente figura ilustra las características litológicas observadas en el punto.

**Figura 5-24 Afloramiento 2 en coordenadas E: 200606 N:9850527 H:1088 m.s.n.m. (UTM WGS84 18S)**

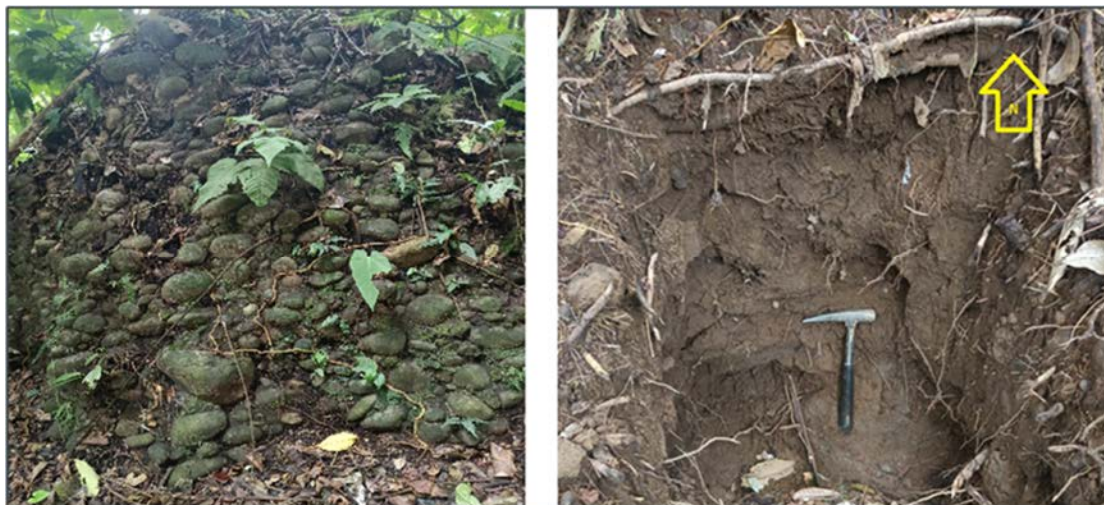
Se realizaron mediciones con penetrómetro de bolsillo sobre el material de la matriz, obteniéndose los siguientes valores de resistencia no drenada: 1.75, 2.00, 1.75, 2.00 y 1.25 kg/cm<sup>2</sup>, con un promedio de 1.75 kg/cm<sup>2</sup>, lo que indica una cohesión moderada para materiales finos.

Litológicamente, los conglomerados observados en este punto son consistentes con los depósitos típicos de la Formación Mesa, caracterizados por una variabilidad en el soporte, grado de cementación y contenido de matriz. La figura siguiente documenta visualmente el conglomerado aflorante sobre la plataforma.

**Figura 5-25 Afloramiento 3 en coordenadas E: 201885.4 N: 9851243.6. H: 980 m.s.n.m.**

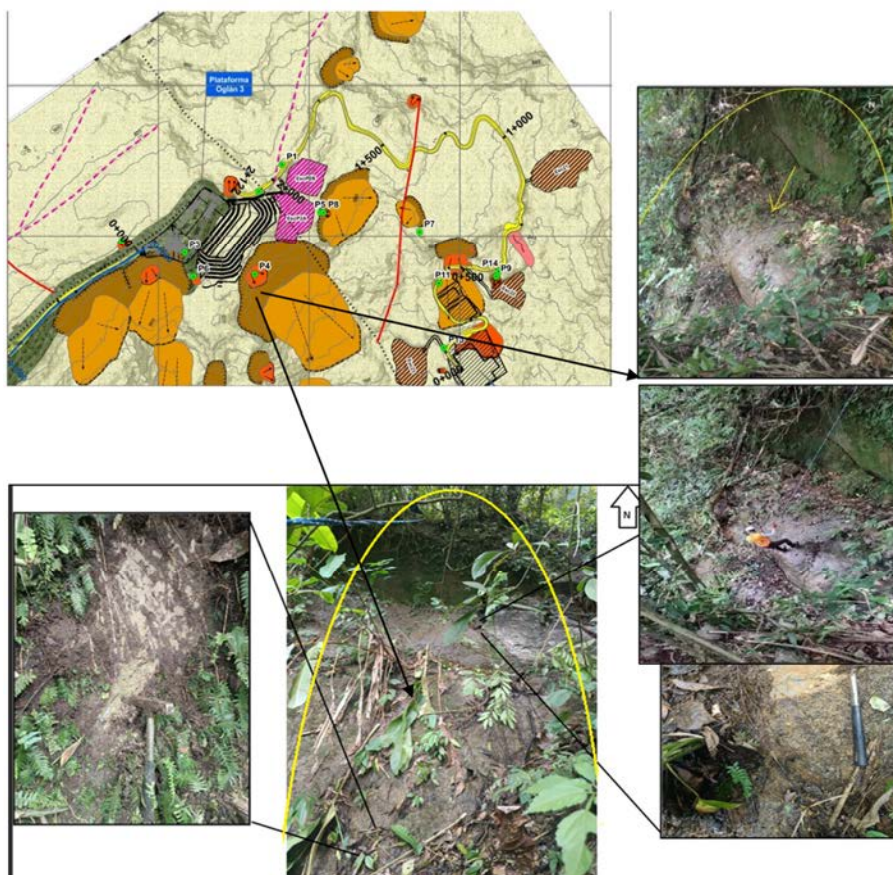
**Figura 5-26 Punto de control 4 en coordenadas E: 202071. N: 9851186. H: 916 m.s.n.m.**

Desde el punto de vista estratigráfico y estructural, el afloramiento representa una transición vertical entre depósitos conglomeráticos de la Formación Mesa y niveles arcillo-limosos más finos, que permiten el análisis de planos de discontinuidad en materiales sedimentarios cohesivos.

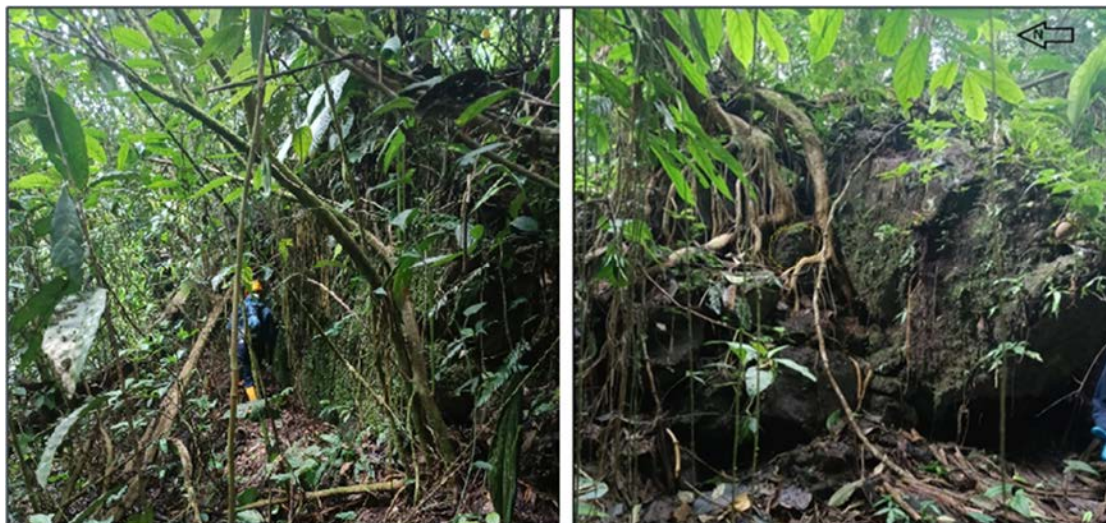
Litológicamente, el cuerpo del talud está constituido por clastos de forma redondeada con diámetros que oscilan entre 2 cm y 1 m, los cuales se encuentran embebidos en una matriz de arcilla y limo no cementada, de tonalidad café. Este material presenta baja consistencia, rompiéndose fácilmente con tres golpes de martillo.

La configuración observada es característica de depósitos coluvio-aluviales recientes, compuestos por una mezcla heterométrica de fragmentos líticos de probable origen volcánico y una fracción fina de alta plasticidad. La figura siguiente presenta el talud y los materiales descritos en el afloramiento.

**Figura 5-27 Afloramiento 5 en coordenadas E: 202245, N:9851352, H:769 m.s.n.m.**

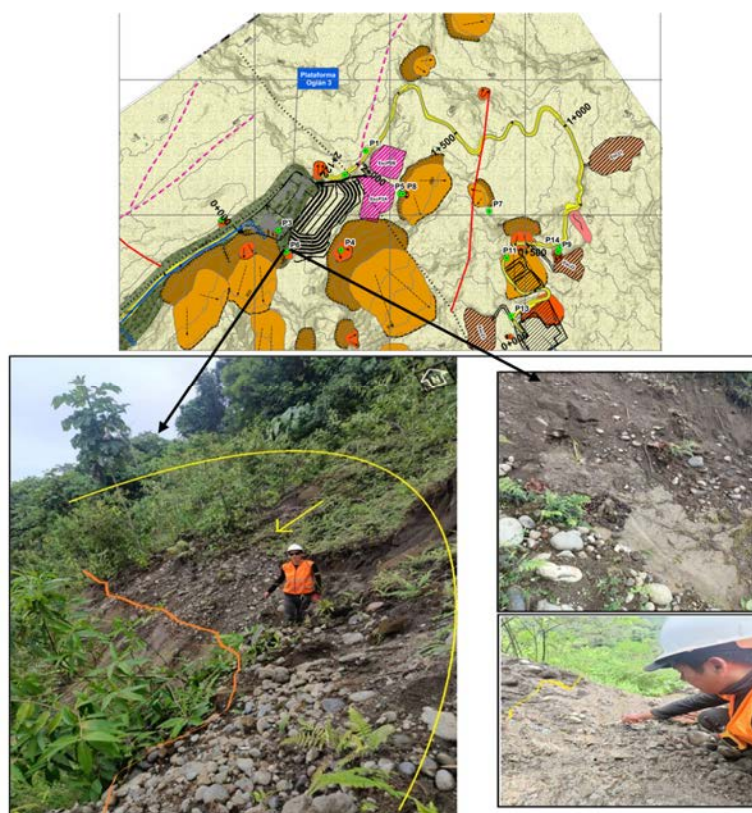
En la lodolita, los valores registrados fueron: 2.5, 2.5, 2.00 y 2.00 kg/cm<sup>2</sup>, con un promedio de 2.0 kg/cm<sup>2</sup>.

La figura siguiente ilustra las unidades litológicas descritas y la ubicación del punto dentro del contexto del área de estudio.

**Figura 5-28** Punto de control 6 en coordenadas E:201908.8, N:9851179.07, H:972 m.s.n.m.

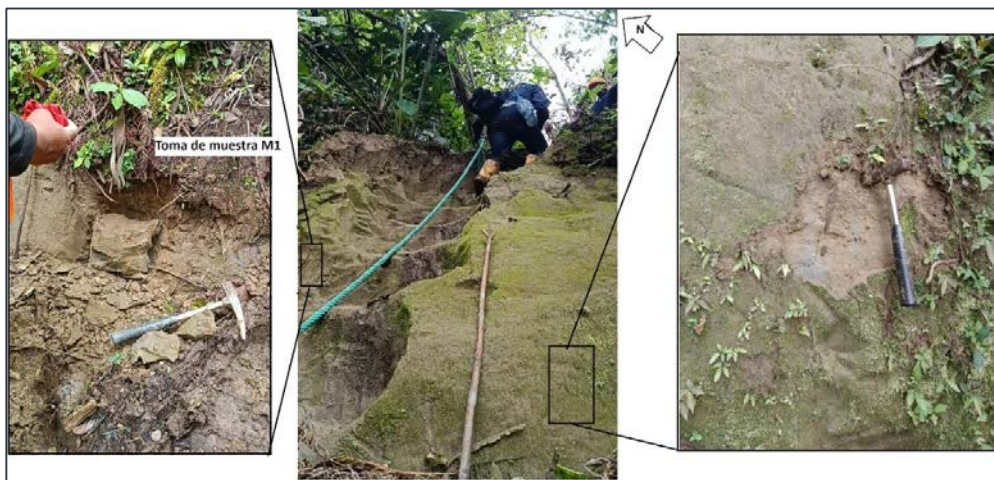
En la parte inferior del talud se observa un drenaje natural que genera condiciones de humedad en la base del talud. La pendiente del talud y la consistencia observada del material indican que posee una resistencia entre media a alta.

La figura siguiente muestra las características litológicas observadas en este punto.

**Figura 5-29 Punto de control 6 en coordenadas E:201908.8, N:9851179.07, H:972 m.s.n.m.**

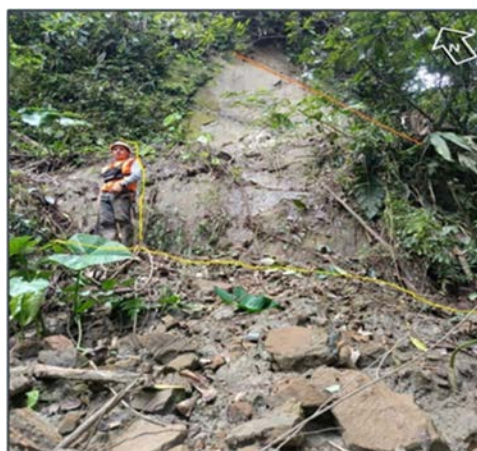
**Figura 5-33 Punto de control 9 en coordenadas E:202711.21, N:9851181.62, H:864 m.s.n.m.**

De acuerdo con la información geológica regional, en este sector atraviesa la Falla Autapi, una estructura que podría generar otros planos estructurales secundarios. Aunque no fueron observados durante el recorrido de campo, podrían inducir mecanismos de inestabilidad local como caída de bloques o colapsos parciales del macizo rocoso.

En la siguiente figura se observa un afloramiento de arenisca y plano estructural observado en el punto de control.

| Abscisa / Obra | Tipo | Descripción Geológica Principal |
|---|---|---|
| Vía Oglán 3 – Oglán 2 (Punto de control 9) | Vía | Talud de arenisca fina con resistencia moderada, plano estructural medido, posible influencia de la Falla Autapi. |

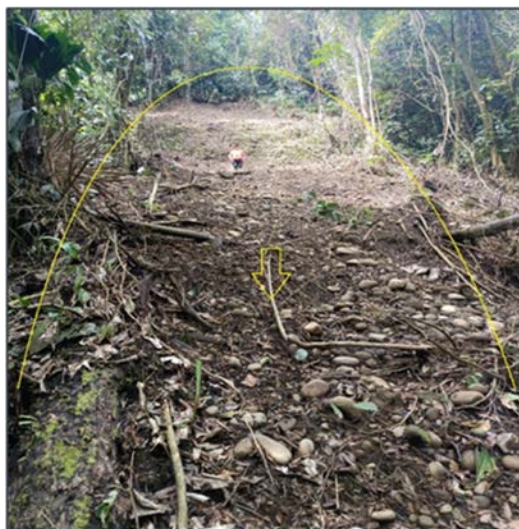
El relieve local corresponde a una vertiente heterogénea de pendiente moderada a alta, lo que permite la exposición de estos materiales y facilita su estudio. La distribución de los conglomerados indica una dinámica deposicional activa en el pasado, posiblemente vinculada a eventos de alta energía hidráulica que permitieron la acumulación de clastos en una matriz fina de baja cohesión.

Este afloramiento litológico representa un elemento clave para la interpretación del contexto geológico superficial del sector norte del área de estudio, dado que permite correlacionar los depósitos cuaternarios con los procesos geomorfológicos actuales.

**Figura 5-34 Punto de control 10 en coordenadas E: 201718, N: 9851275, H:943 m.s.n.m.**

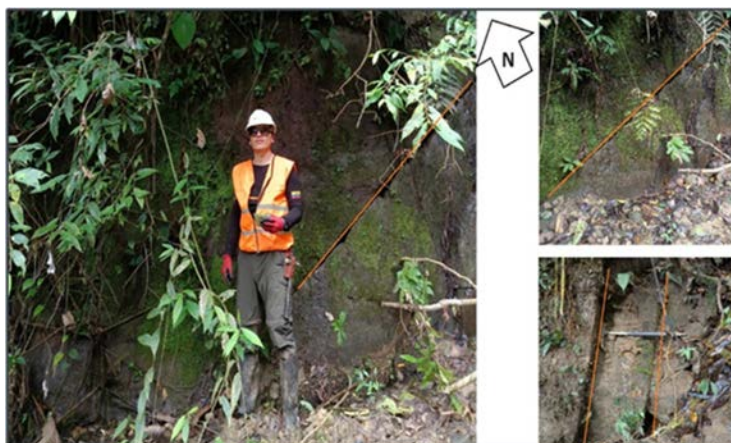
**Figura 5-36 Afloramiento 11 en coordenadas E:202560 N:9851163.4, H: 847 m.s.n.m.**

Para preservar la estabilidad superficial del terreno, se recomienda implementar un sistema de drenaje efectivo que limite la infiltración de agua y la consecuente saturación de la matriz arcillosa.

| Abscisa / Obra | Tipo | Descripción Geológica Principal |
|---|---|---|
| Vía Oglán 3 – Oglán 2 (Punto de control 11) | Vía | Arenisca fina marrón con compacidad intermedia, depósitos limo-arcillosos semiduros, filtraciones de agua que afectan resistencia, fracturamiento estructural. |

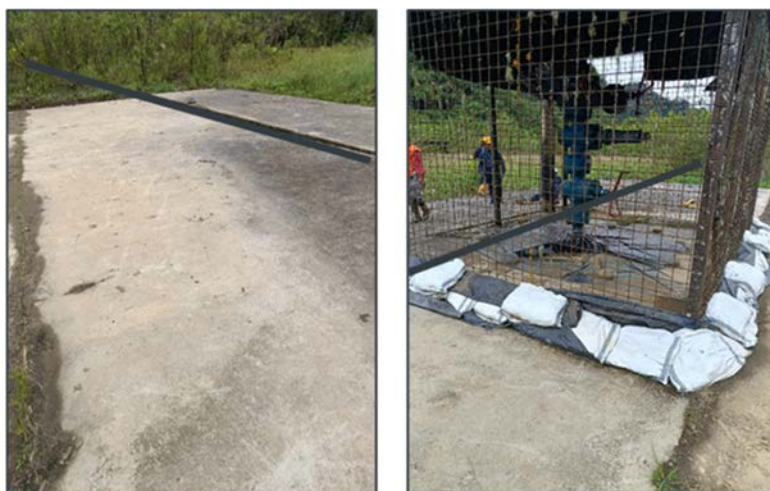
En la plataforma de Oglán 2, se documentó un asentamiento vertical de aproximadamente 15 cm sobre una losa de concreto. La orientación del desplazamiento superficial coincide con la traza inferida de la Falla Autapi, lo que sugiere una posible interacción entre la actividad tectónica regional y la deformación local.

Desde el punto de vista geológico, la zona se compone de materiales finos residuales y coluviales depositados sobre un basamento de areniscas y lodolitas. La humedad elevada y la geometría del terreno facilitan acumulaciones de agua que favorecen procesos de deformación en los suelos arcillosos.

**Figura 5-39      Plataforma Oglán 2**

Para mitigar efectos derivados de la saturación de estos materiales se recomienda implementar una red de drenaje superficial, preferentemente con diseño en espina de pescado, que facilite la recolección y evacuación eficiente del escurrimiento. Además, debido a la presencia de estructuras importantes en la zona, se sugiere establecer un sistema de monitoreo topográfico periódico para el seguimiento de posibles desplazamientos del terreno.

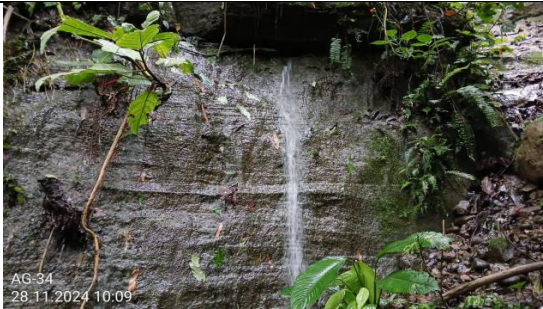
| Código de la Muestra | Cuerpo de Agua | Infraestructura asociada | Coordenadas UTM WGS 84, Zona 18 Sur | | Fecha de Muestreo | Descripción del punto de muestreo | Fotografía |
|---|---|---|---|---|---|---|---|
| AG-34 | Estero S/N | Plataforma Oglán 3 – Drenaje | 202251 | 9851388 | 28/11/2024 | Punto de monitoreo localizado en salida de agua subterránea que recorre una pared de rocas. Sitio donde se realizará la descarga de Oglán 3, aguas abajo del área de drenaje identificada | <p>AG-34<br/>28.11.2024 10:09</p> |
