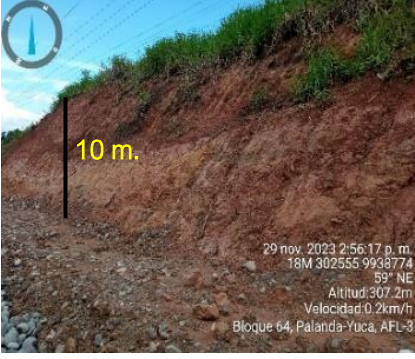
Afloramiento	Descripción	WGS 84 Zona 18Sur		Soporte Fotográfico
		Este	Norte	
AFLORAMIENTO 3 (AFL-3): Estratigráficamente corresponde a la Formación Chambira, Sector Comunidad Nuevos Horizontes	Superficialmente se observa estratos horizontales de suelos arcillosos, color marrón, lixiviados, alterados, mezclados con arena no consolidada. Potencia promedio de 10 m.	302.555	9°938.774

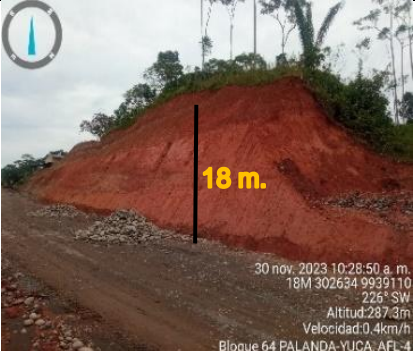
AFLORAMIENTO 4 (AFL-4): Estratigráficamente corresponde a la Formación Chambira, Sector Comunidad Nuevos Horizontes	Se observa una potente capa de suelos arcillosos, subhorizontales, color rojo, alterados, mezclados con arena fina, limo. Potencia de 18 m.	302.634	9°939.110

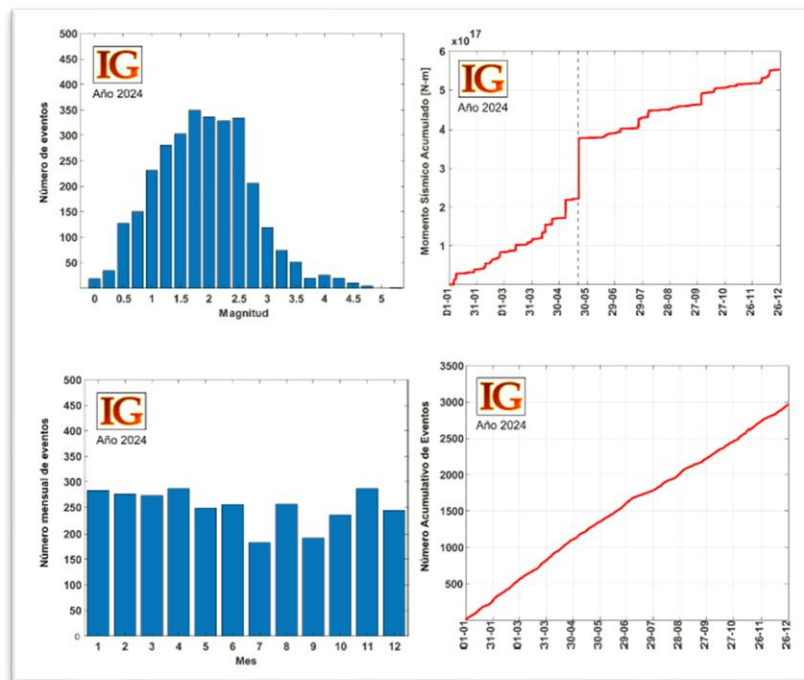
Figura 11. Distribución de las magnitudes de Sismos año 2024 en el Ecuador

En la figura anterior se observa la distribución de las magnitudes de los sismos para el periodo 2024. En la tabla superior derecha, se observa los momentos sísmicos liberados acumulados (línea azul indica un salto que corresponde al sismo con magnitud MLv superior a 5). En la tabla inferior izquierdo se observa número de eventos por mes. En la tabla inferior derecha se observa número acumulativo de eventos para el año 2024.

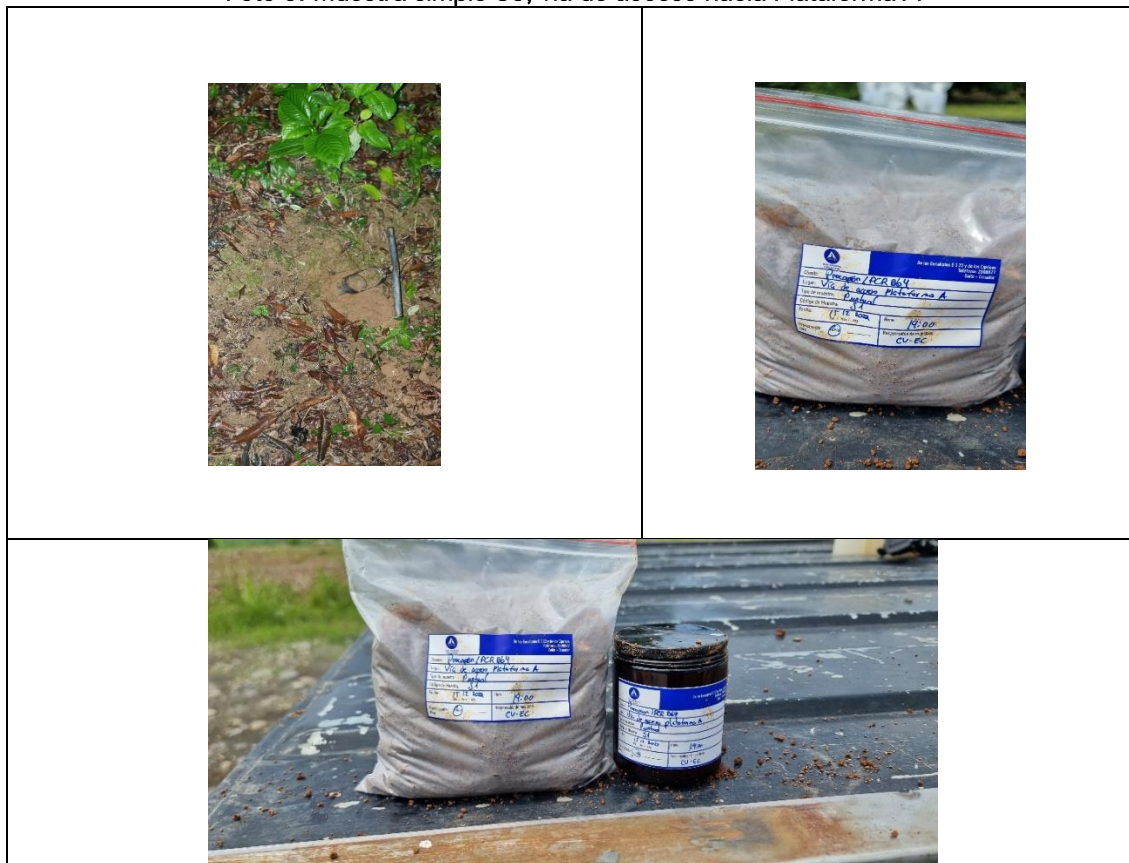
Foto 5. Muestra simple S3, vía de acceso hacia Plataforma A

Muestra simple, ubicada en la vía de acceso a la Plataforma A, Bosque secundario, terreno ondulado, quebrado. Comunidad San Vicente-Palanda 2.

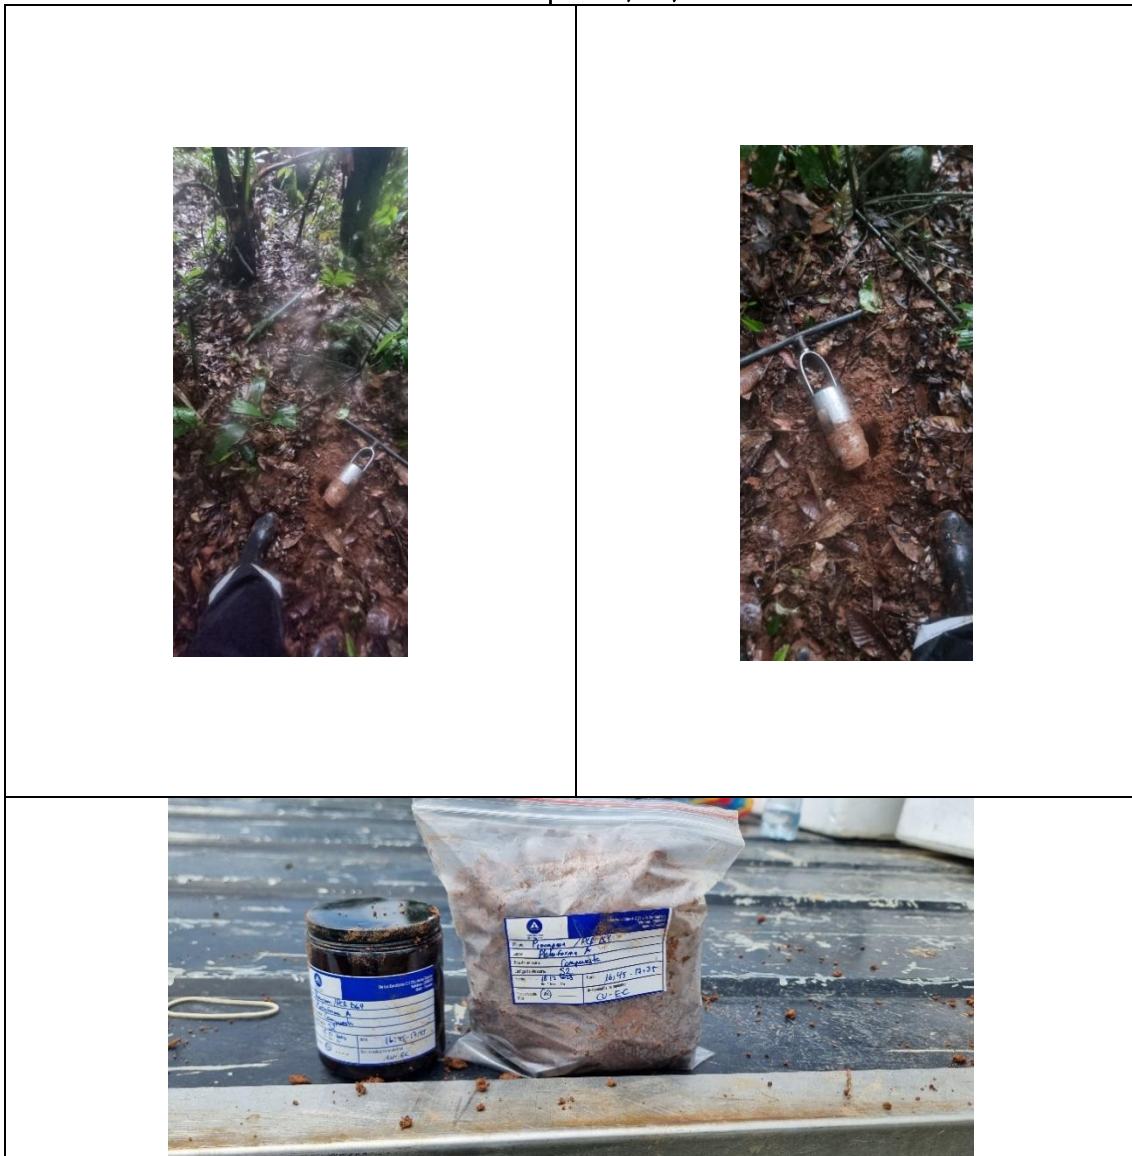
Foto 6. Muestra compuesta, S4, Plataforma A

Muestra compuesta, ubicada en la Plataforma A. Comunidad San Vicente-Palanda 2. (compuesta por 16 submuestras), Bosque primario, terreno ondulado, quebrado.

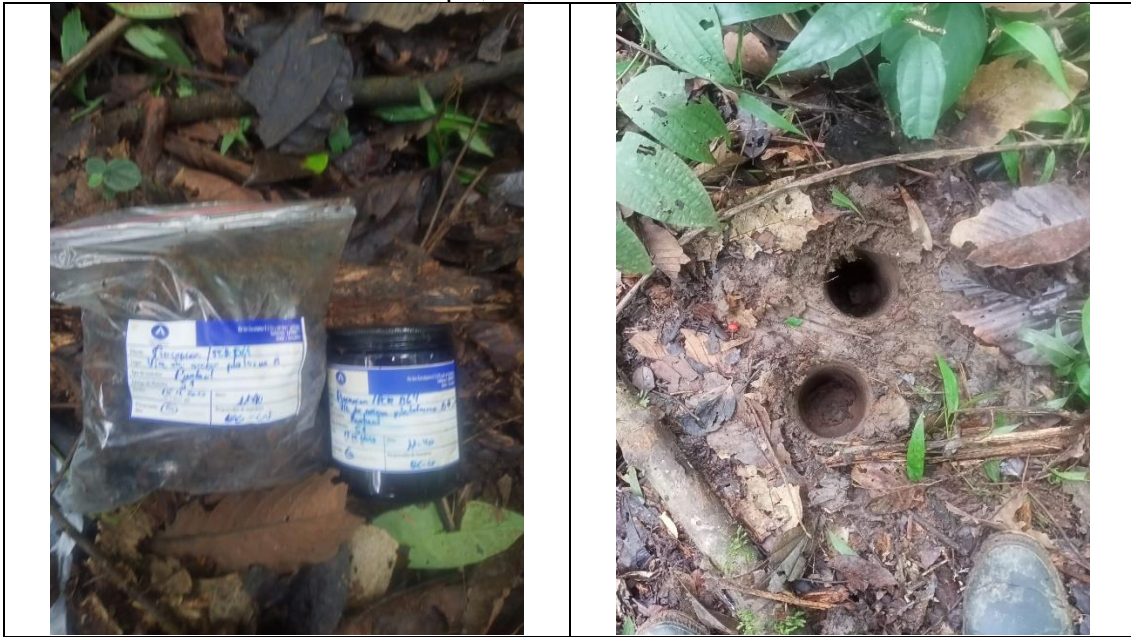
Foto 7. Muestra simple, S1, vía de acceso hacia Plataforma B

Muestra simple, ubicada en la vía de acceso a la Plataforma B, Bosque secundario, terreno ondulado, quebrado. Comunidad 24 de Agosto.

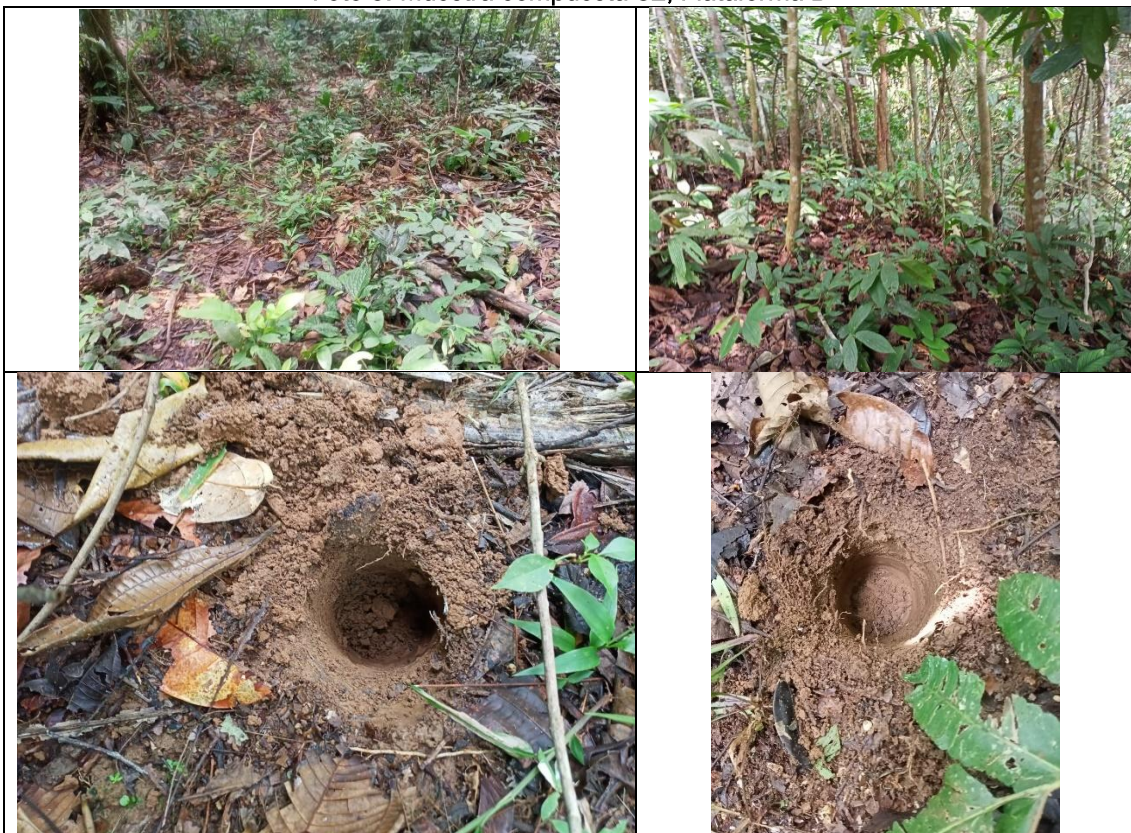
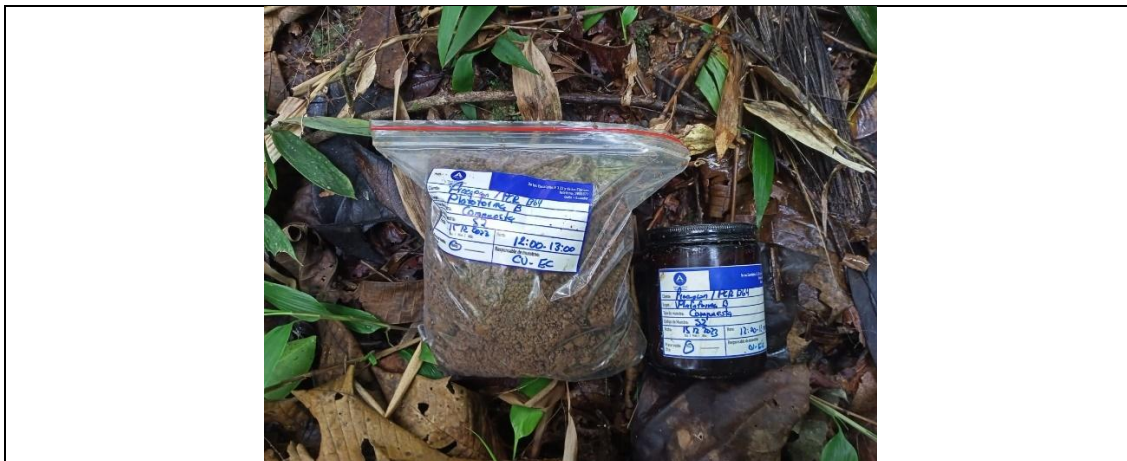
Foto 8. Muestra compuesta S2, Plataforma B

Muestra compuesta, ubicada en la Plataforma B. Comunidad 24 de Agosto. (Compuesta por 15 submuestras), Bosque secundario, terreno ondulado, quebrado.

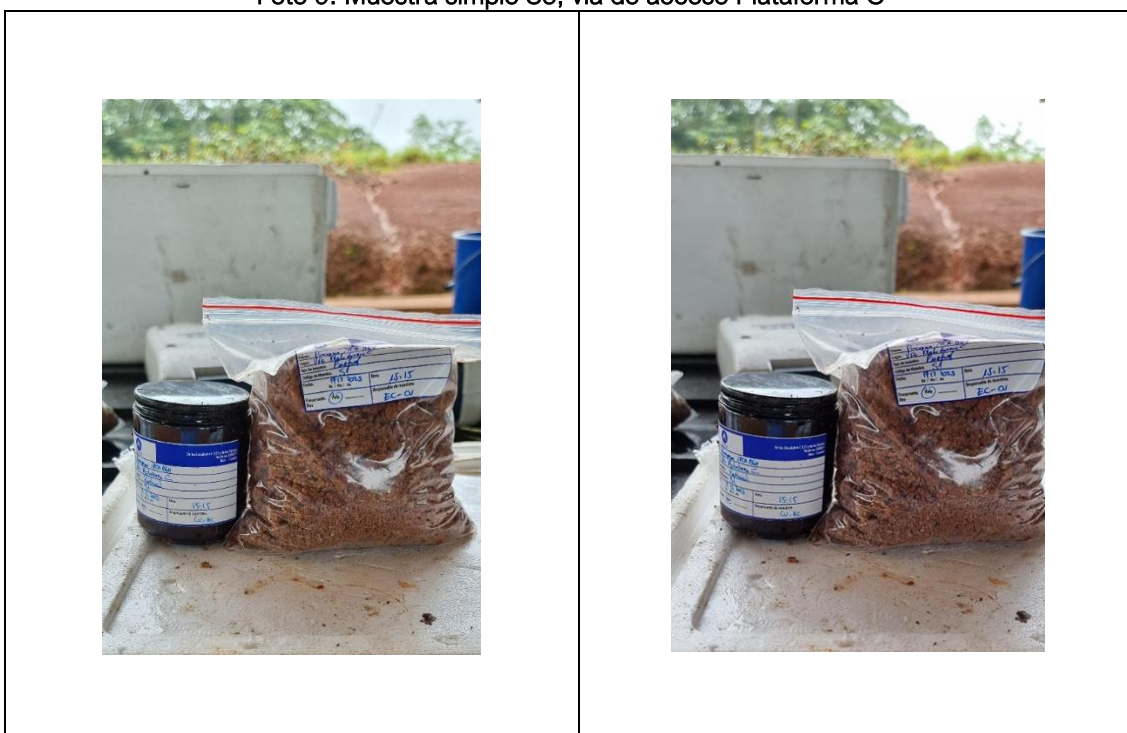
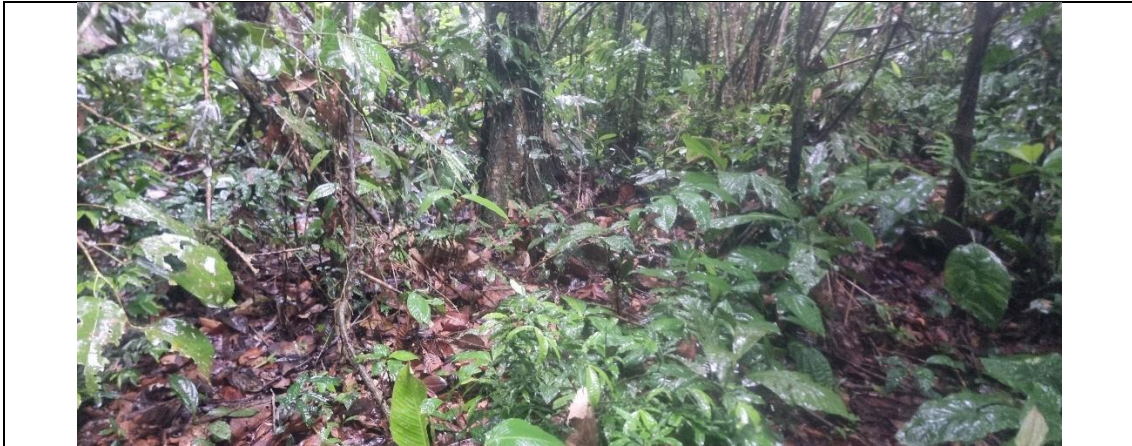
Foto 9. Muestra simple S5, vía de acceso Plataforma C

Muestra simple, ubicada en la vía de acceso a la Plataforma C, Bosque primario, terreno ondulado, quebrado. Comunidad Nuevos Horizontes.

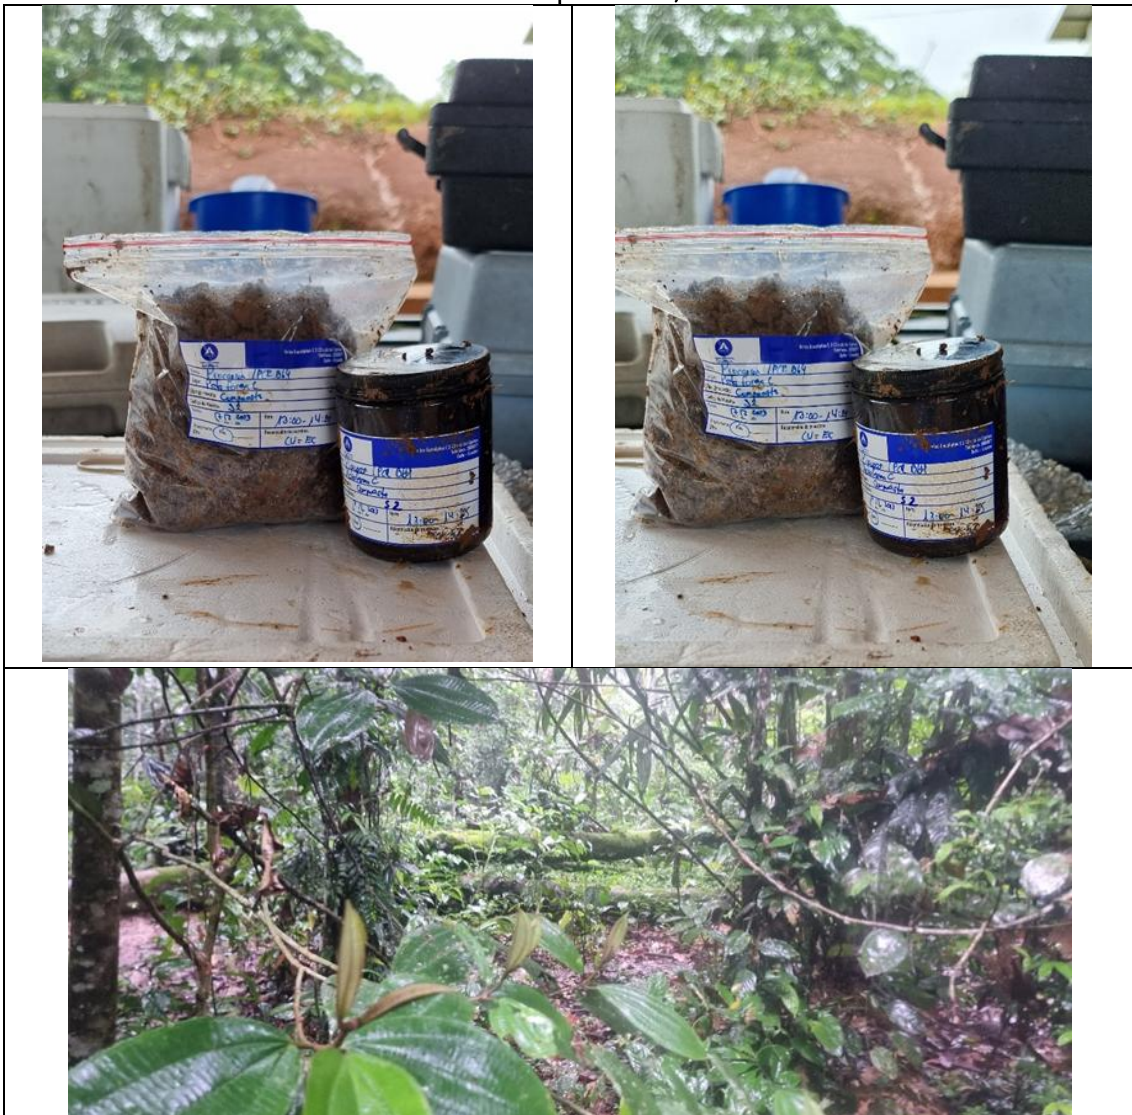
Foto 10. Muestra compuesta S6, Plataforma C

Muestra compuesta, ubicada en la Plataforma C. Comunidad Nuevos Horizonte. (compuesta por 15 submuestras), Bosque primario, terreno ondulado, quebrado, semi plano.

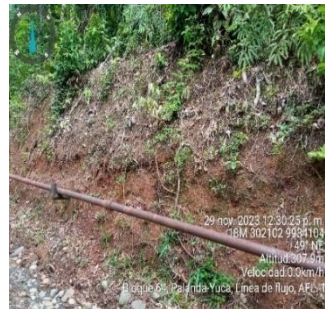
ÍTEM	DESCRIPCIÓN LITOLÓGICA	Coordenada Este (UTM WGS 1984)	Coordenada Norte (UTM WGS 1984)	Fotografía
AFLORAMIENTO 1 (AFL-1): Estratigráficamente corresponde a la Formación Chambira, Sector Comunidad 24 de Agosto	Superficialmente se puede ver suelos arcillosos, color rojo, marrón, muy plástico, mezclados con areniscas arcillosas, presencia de horizontes de conglomerados en la vía. Potencia promedio de 4 m.	302.102	9'934.104

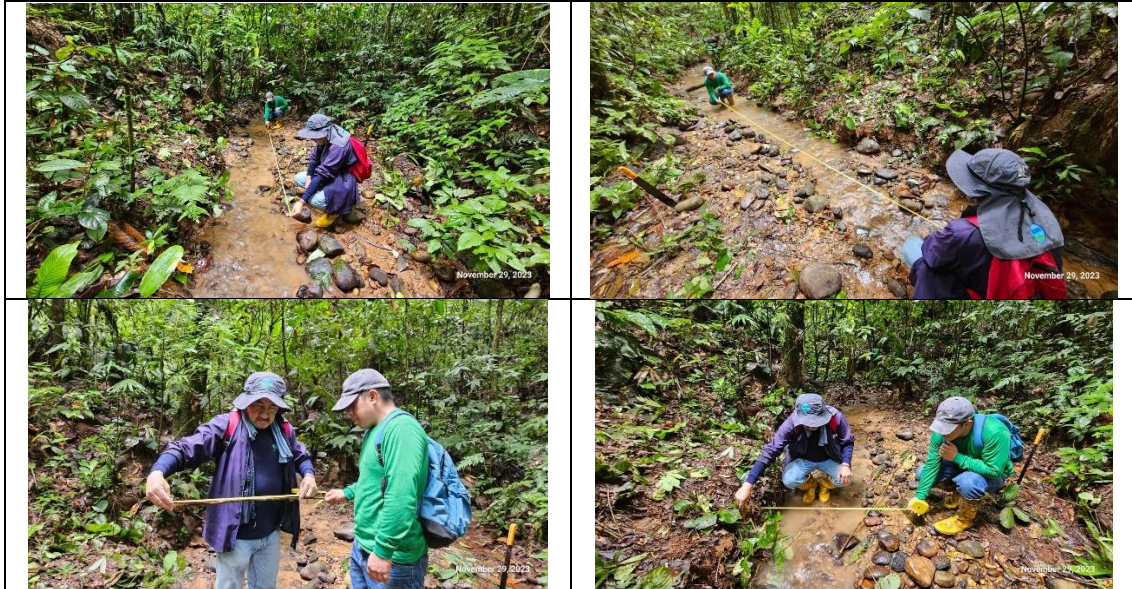
Foto 15. Cálculo de caudal dentro del Bloque 64-Palanda-Yuca Sur.

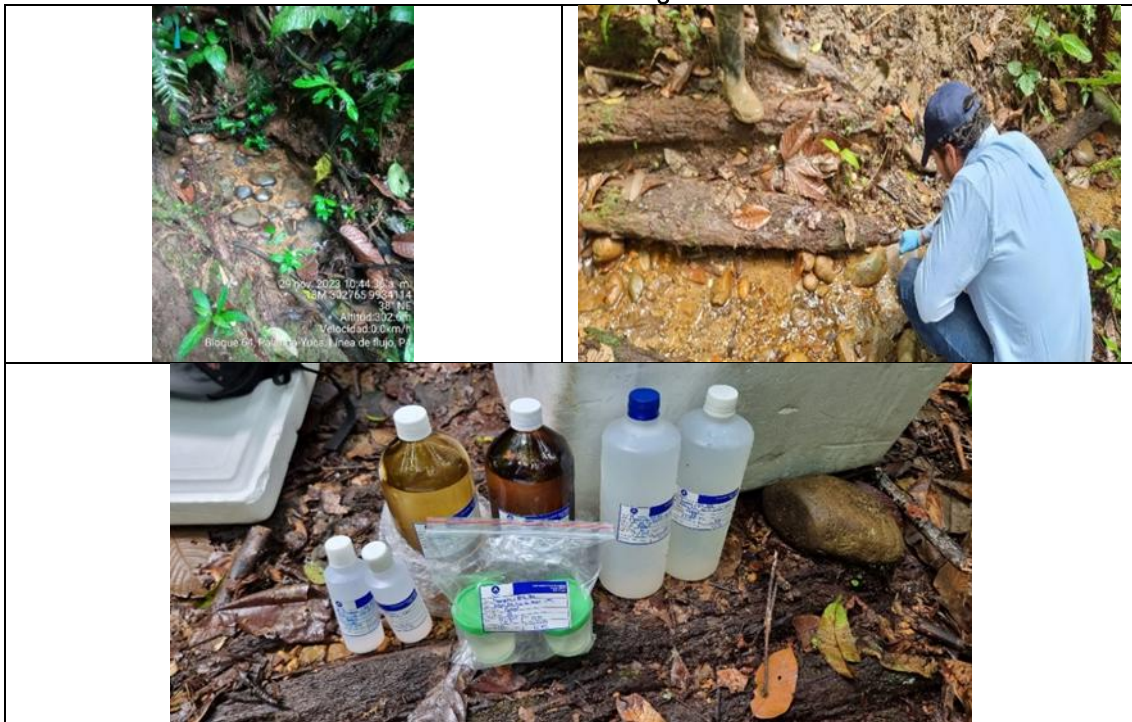
Foto 17. Muestra de agua A2

El cuerpo hídrico drena hacia el este, agua turbia, presencia de limo, palos, hojas, tiene un curso rápido, abundantes sedimentos en suspensión al momento del muestreo, su flujo es turbulento, bosque secundario.

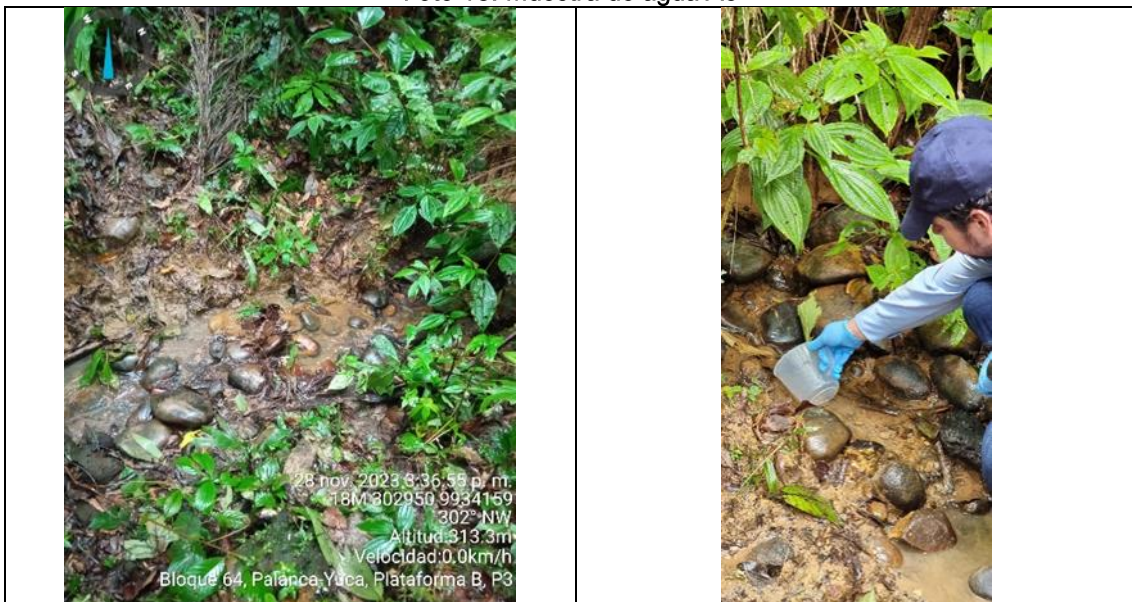
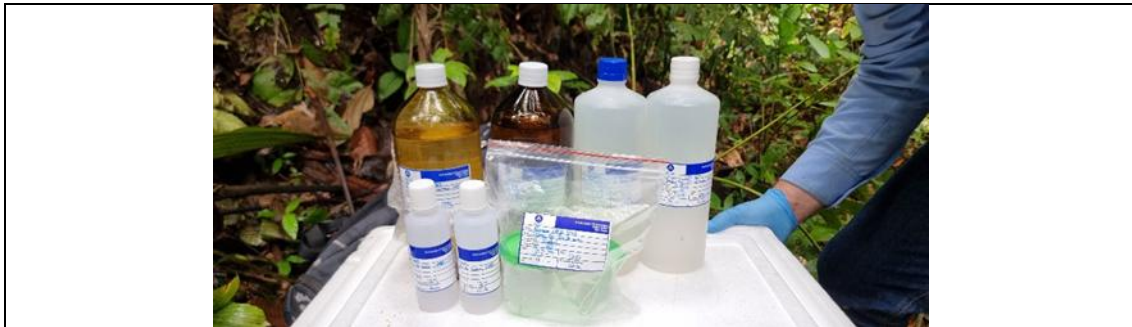
Foto 18. Muestra de agua A3

El cuerpo hídrico drena hacia el norte, agua cristalina, presencia de limo, hojas, tiene un curso lento, abundantes sedimentos en suspensión al momento del muestreo, bosque secundario.

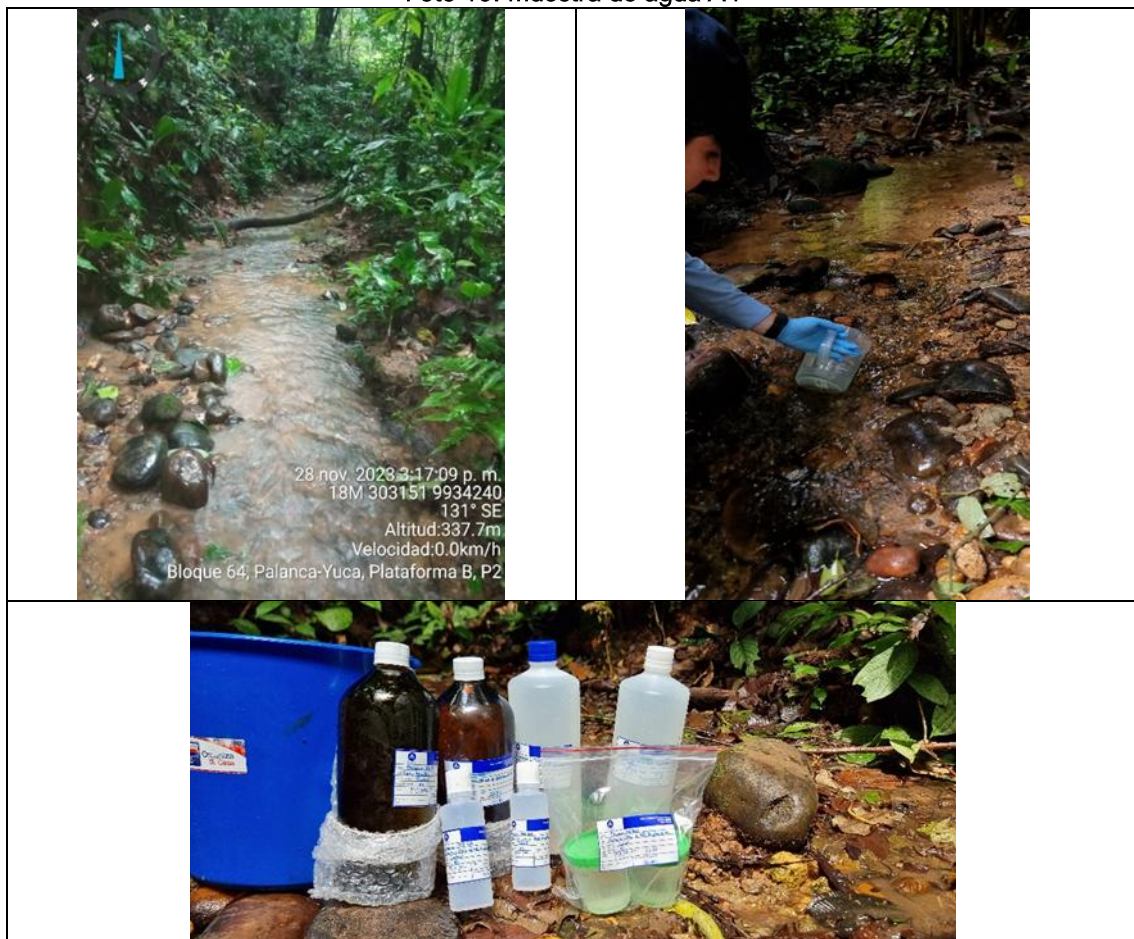
Foto 19. Muestra de agua A4

El cuerpo hídrico drena hacia el norte, agua cristalina, presencia de limo, hojas, tiene un curso lento, abundantes sedimentos en suspensión al momento del muestreo, bosque secundario

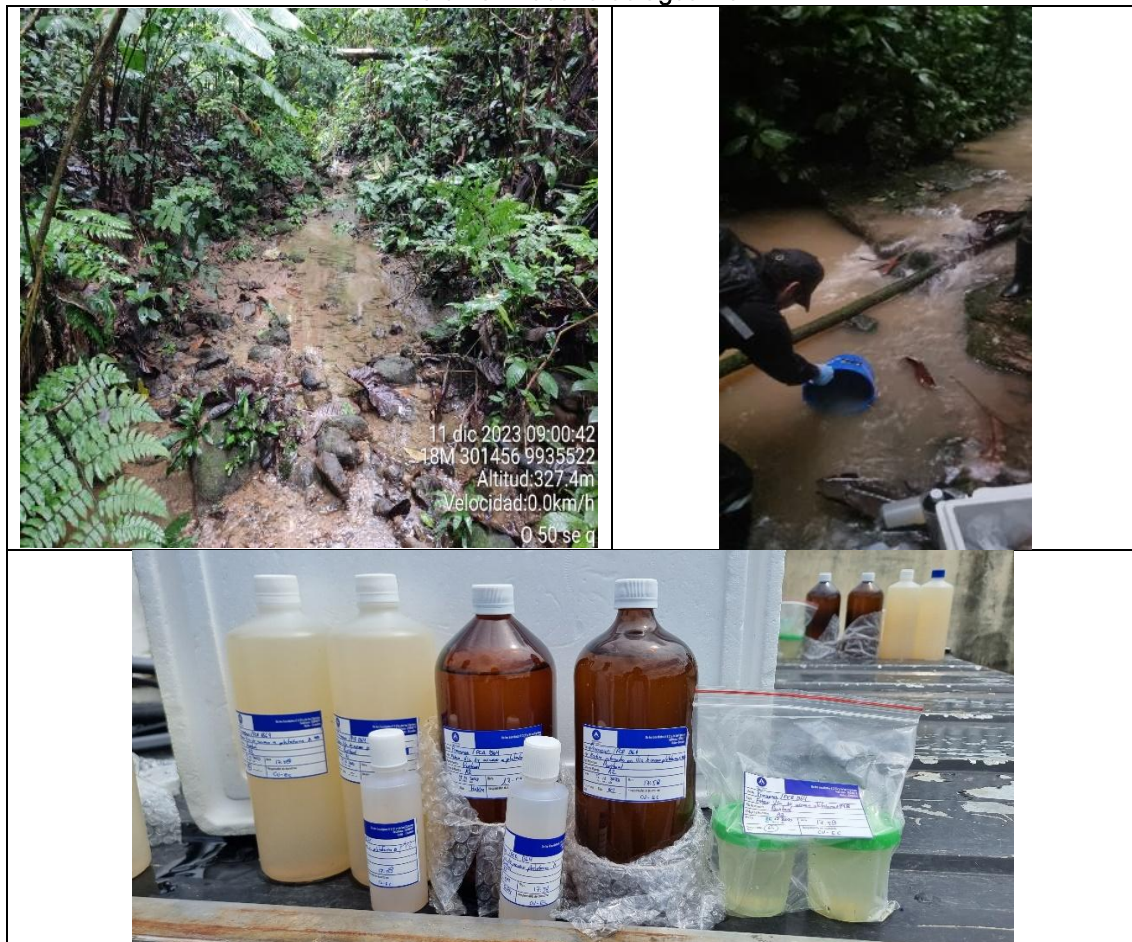
Foto 23. Muestra de agua A8

El cuerpo hídrico drena hacia el noreste, turbio, presencia de hojarasca, material orgánico, palos, hojas, zona inundable, tiene un curso rápido, bosque es secundario.

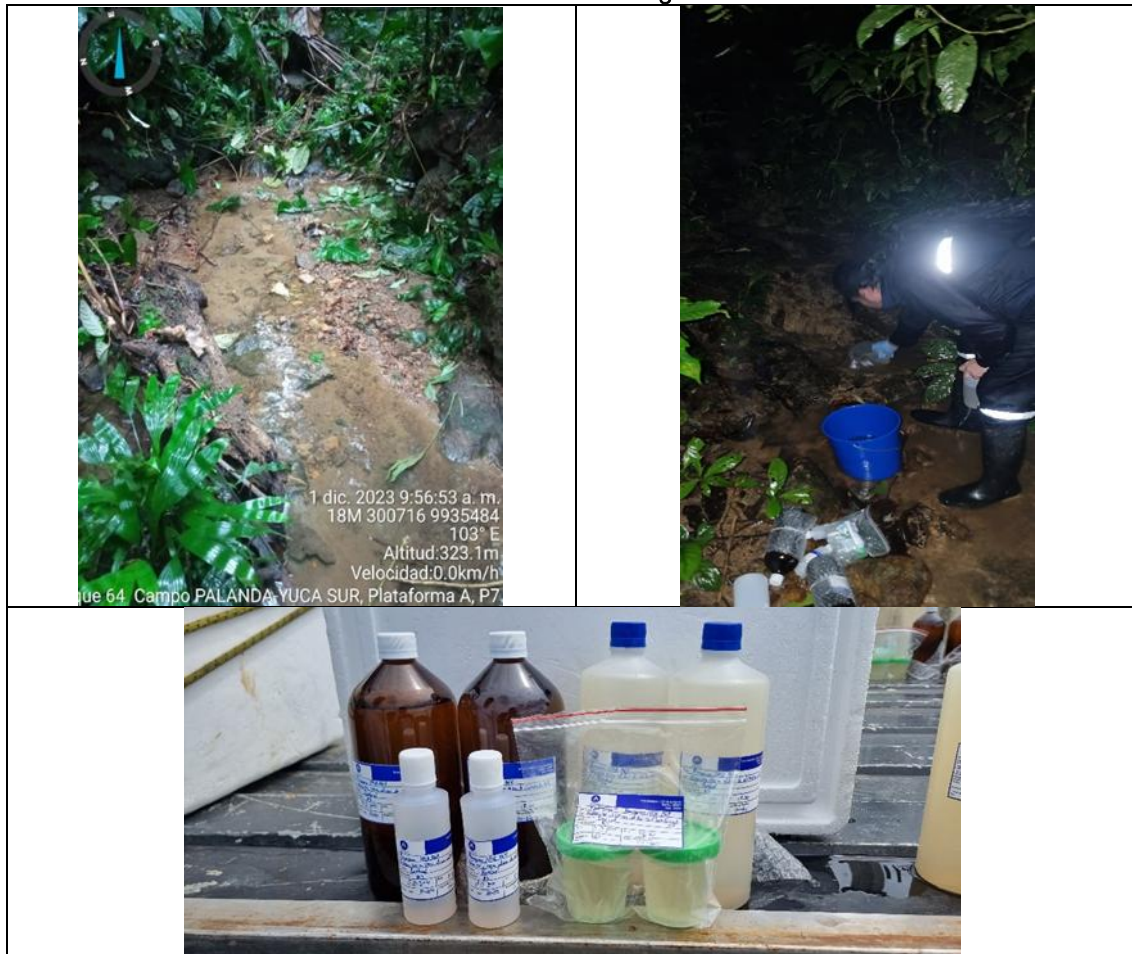
Foto 24. Muestra de agua A9

El cuerpo hídrico drena hacia el este, agua turbia, presencia de material orgánico, hojas, tiene un curso rápido, bosque es secundario.

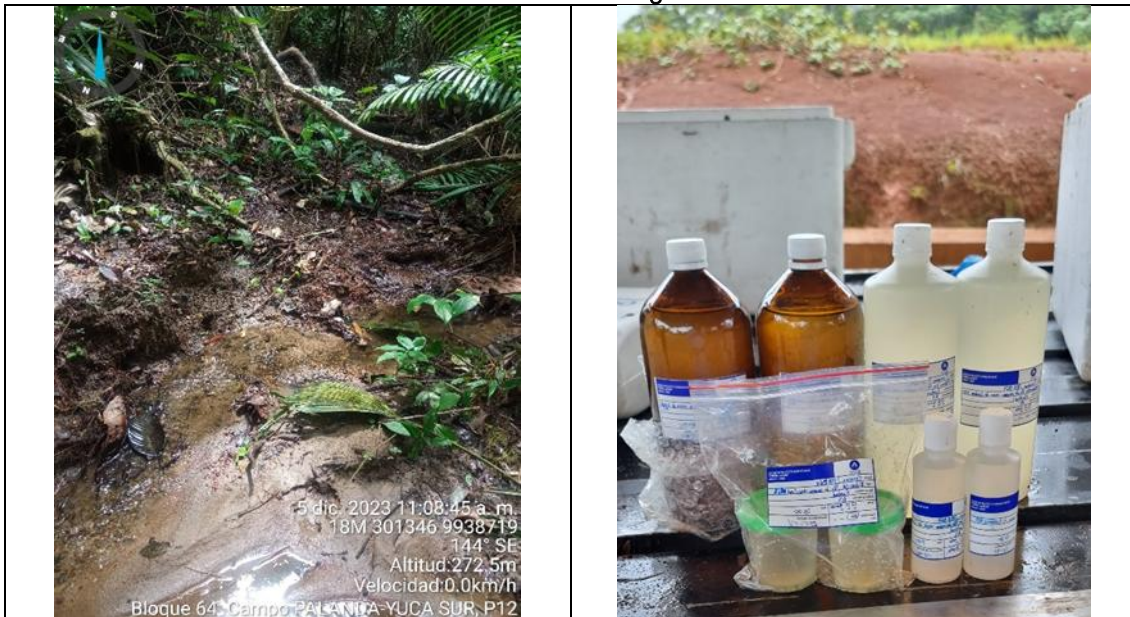
Foto 27. Muestra de agua A12

El cuerpo hídrico drena hacia el este, agua turbia, presencia de material orgánico, hojas, tiene un curso rápido, bosque es secundario.

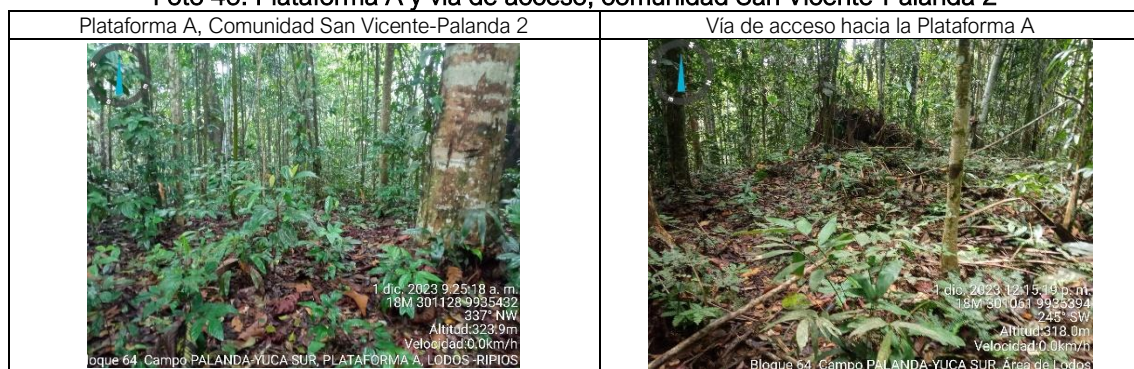
Foto 45. Plataforma A y vía de acceso, comunidad San Vicente-Palanda 2

En la vía de acceso se observa suelos alterados, meteorizados, presencia de bosque secundario, presencia de llanuras disectadas. Gran parte del paisaje original se encuentra en la actualidad cubierto de cultivos, pastizales, asentamientos humanos.

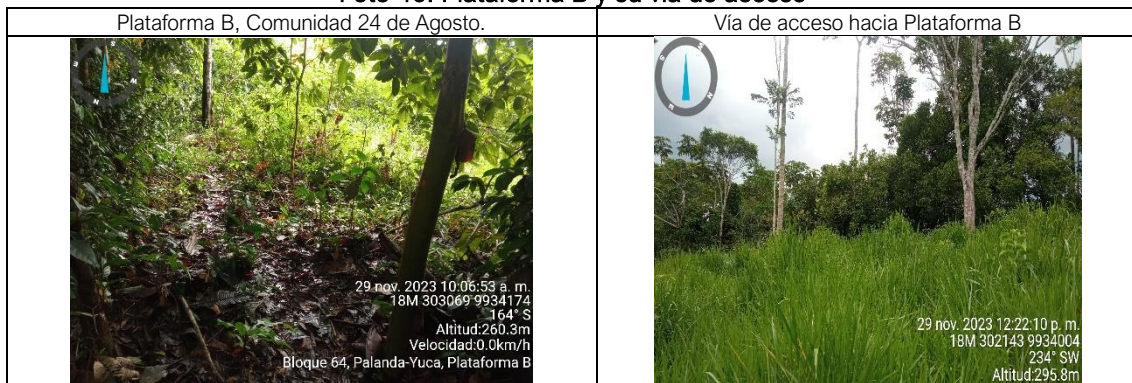
Foto 46. Plataforma B y su vía de acceso

En la vía de acceso se observa suelos alterados, meteorizados, presencia de bosque secundario, presencia de llanuras disectadas. Gran parte del paisaje original se encuentra en la actualidad cubierto de cultivos, pastizales, asentamientos humanos, agricultura.

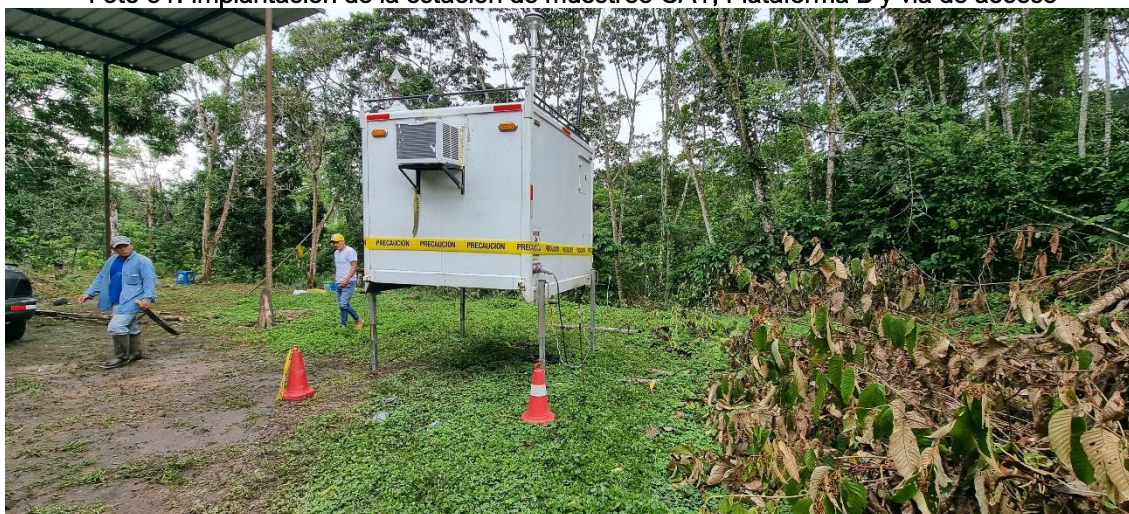
Foto 51. Implantación de la estación de muestreo CA1, Plataforma B y vía de acceso

Punto de muestreo de calidad de aire, se encuentra ubicado en la comunidad 24 de Agosto, sobre una vía de segundo orden totalmente establecida aproximadamente a 1 Km de distancia hacia el Oeste de la Plataforma B, se encuentra enmarcada dentro de una zona con remanentes de bosque secundario y zonas de cultivo, no existe fuentes fijas de combustión o focos apreciables de contaminantes atmosféricos.

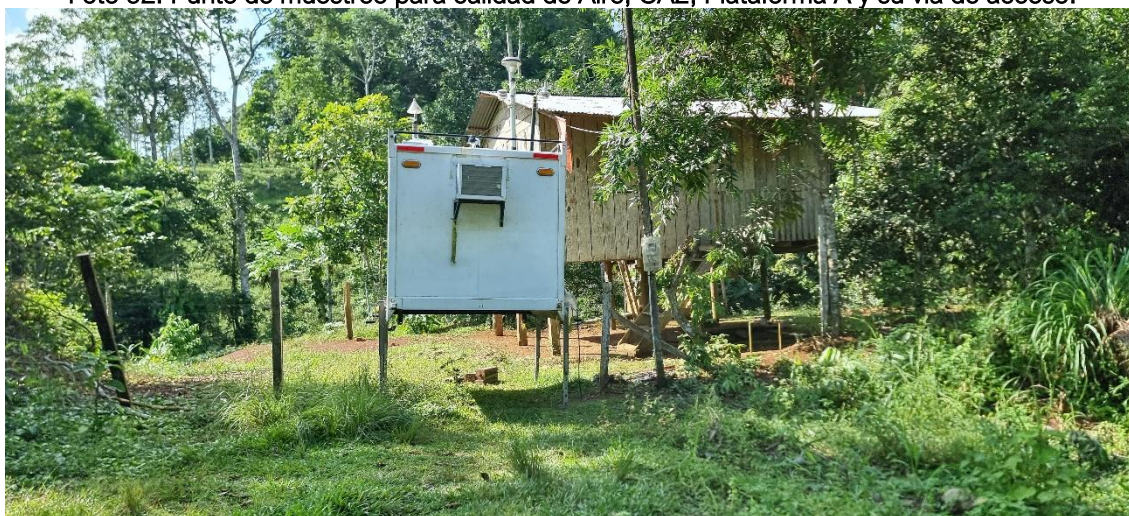
Foto 52. Punto de muestreo para calidad de Aire, CA2, Plataforma A y su vía de acceso.

Punto de muestreo ubicado en la comunidad San Vicente-Palanda 2, el punto de muestreo fue establecido en una vía de segundo orden plenamente establecida, al inicio de lo que será la vía de acceso hacia la Plataforma A, ubicada a 1,5 Km hacia el este de la futura Plataforma A, se trata de un área con mayores zonas de desbroce y remanentes de bosques secundarios, no se evidencian focos de contaminación atmosférica aparente.

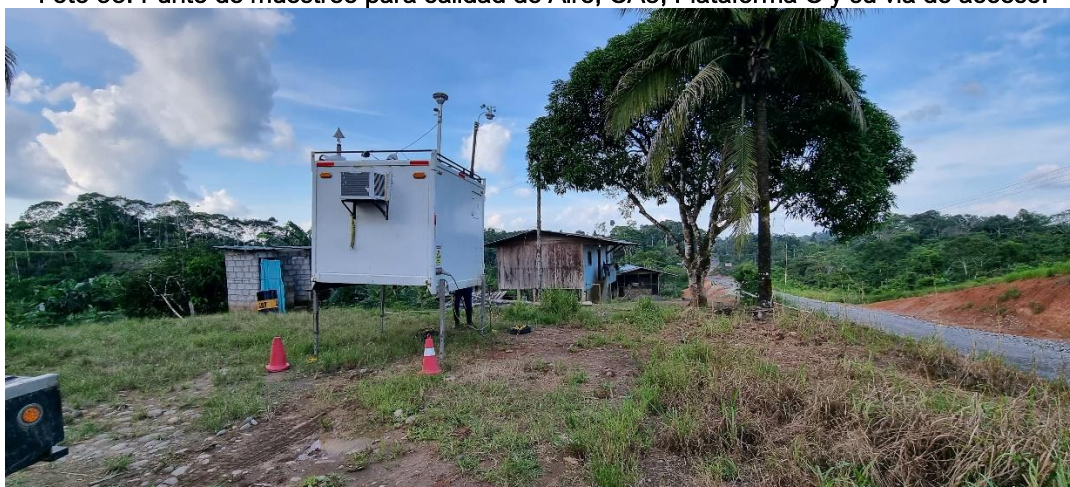
Foto 53. Punto de muestreo para calidad de Aire, CA3, Plataforma C y su vía de acceso.

Punto de muestreo para calidad de aire correspondiente a la Plataforma C y su futura vía de acceso, el punto se ubica en la comunidad Nuevos Horizontes a 1,8 Km hacia el Este de la Plataforma C al inicio de la futura vía de acceso. El punto se encuentra en una vía de segundo orden totalmente establecida donde se evidencian zonas destinadas a la conformación de potreros y zonas abiertas para el desarrollo agrícola y ciertos remanentes boscosos. No se evidencian focos aparentes de contaminación atmosférica.

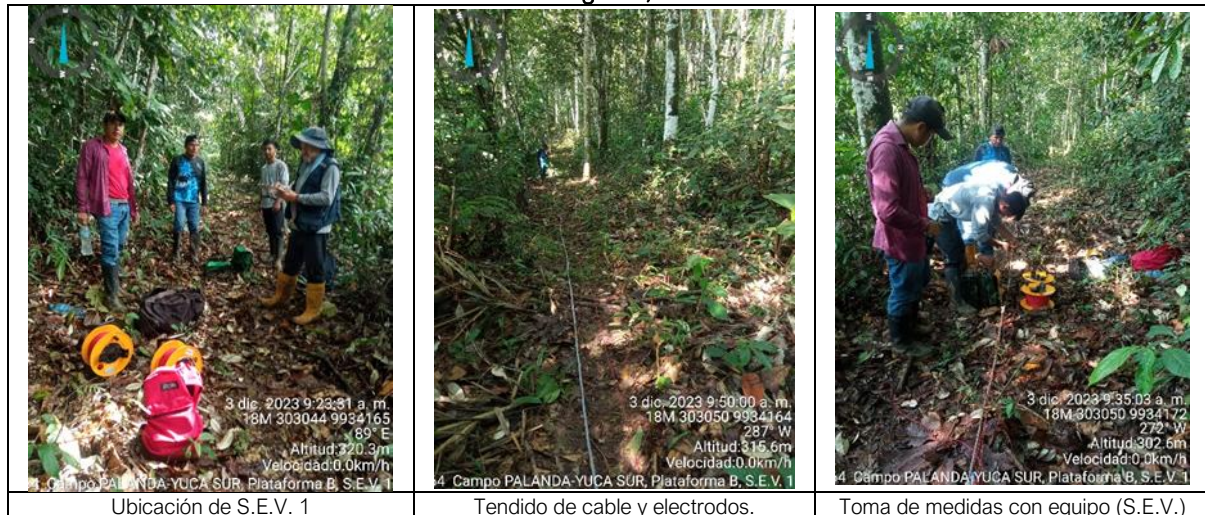
Foto 55. Comunidad 24 de Agosto, Sondeo Eléctrico Vertical 1

Profundidad aproximada del Nivel freático: No detectado

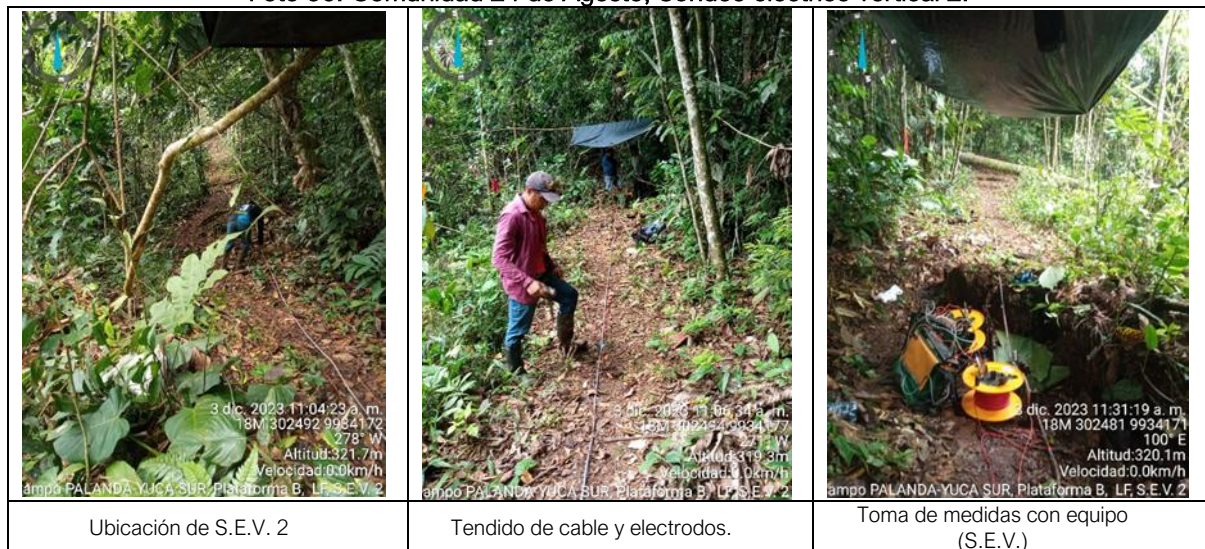
Foto 56. Comunidad 24 de Agosto, Sondeo eléctrico vertical 2.

Profundidad aproximada del Nivel Freático: No detectado

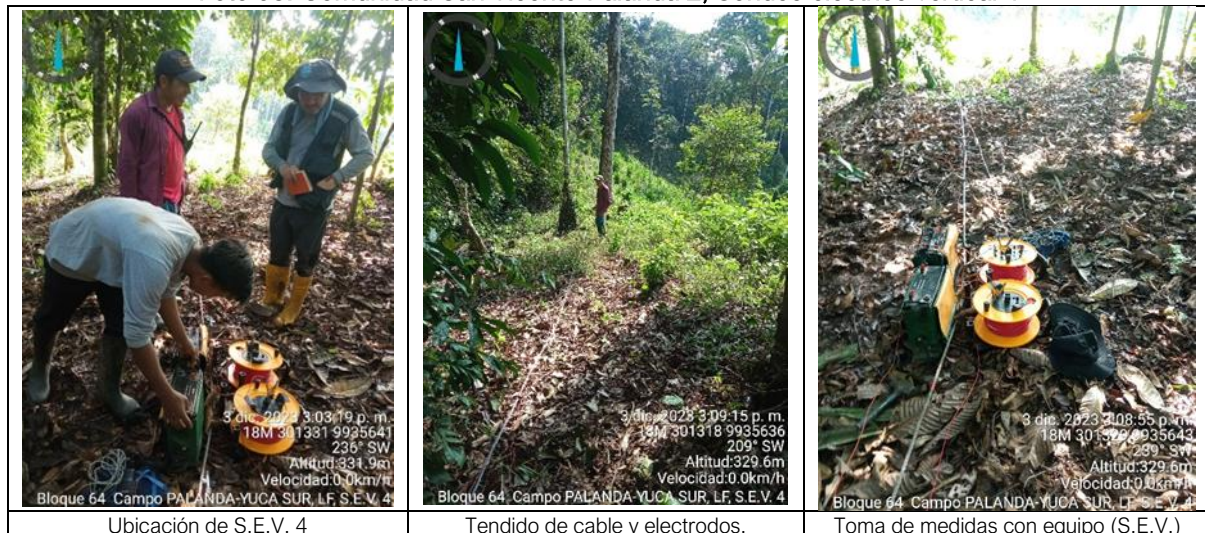
Foto 58. Comunidad San Vicente-Palanda 2, Sondeo eléctrico vertical 4

Profundidad aproximada del Nivel freático: No detectado

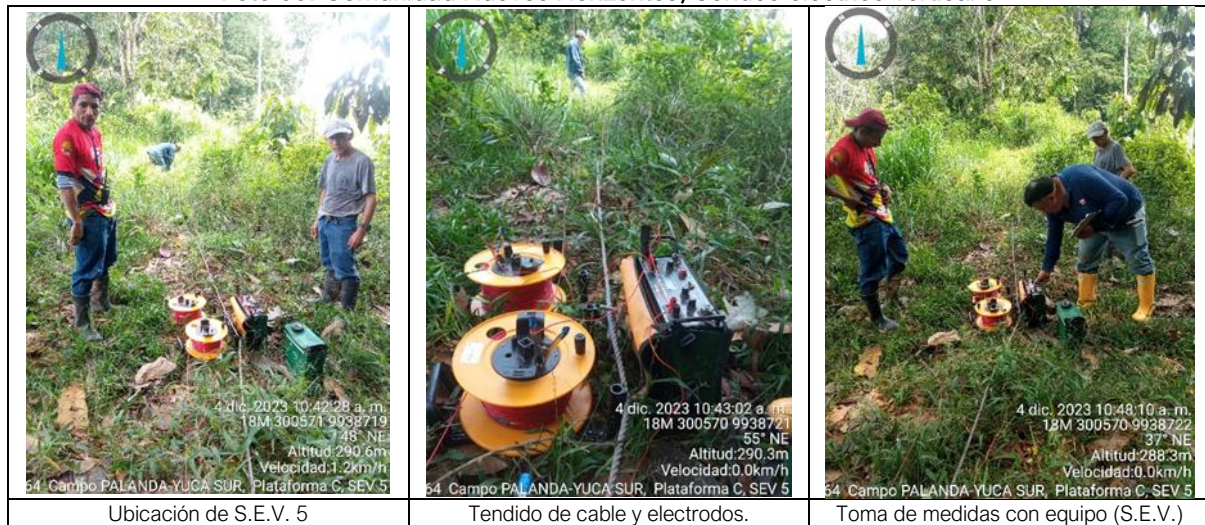
Foto 59. Comunidad Nuevos Horizontes, Sondeo eléctrico vertical 5

Amplitud entre electrodos de corriente (A-B): 300 m.
 Profundidad aproximada de investigación en el centro del SEV: 80 - 100 metros.
 Profundidad aproximada del Nivel freático: No detectado

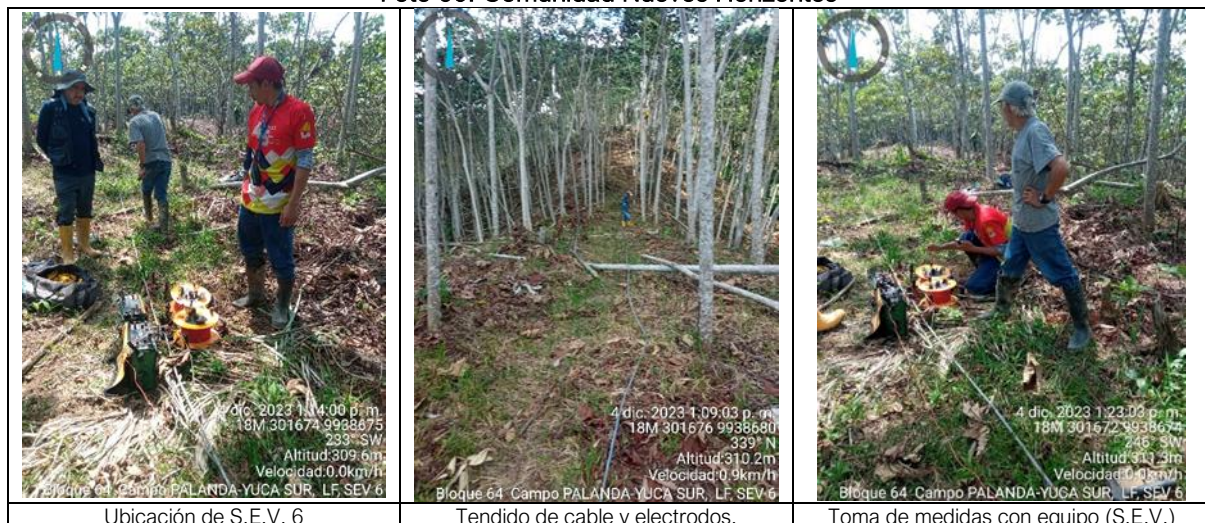
Foto 60. Comunidad Nuevos Horizontes

Profundidad aproximada del Nivel freático: No detectado

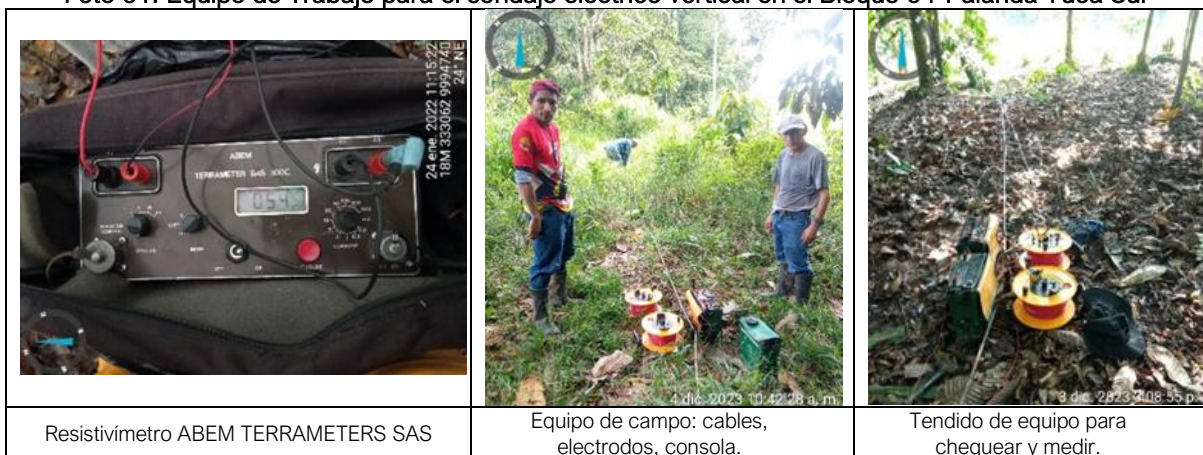
Foto 61. Equipo de Trabajo para el sondaje eléctrico vertical en el Bloque 64-Palanda Yuca Sur

- Las diversas capas geológicas subyacentes tienen que ser caracterizadas por diferentes resistividades eléctricas.
- La corriente eléctrica enviada desde la superficie debe penetrar con profundidad hasta alcanzar los objetivos que se hayan propuesto investigar.
- Las deformaciones del campo eléctrico causadas por las heterogeneidades del subsuelo deben ser medibles a partir de la superficie.

Tomando lecturas consecutivas e incrementando la separación de los electrodos de corriente, se obtiene una sección vertical en el centro de la configuración.
