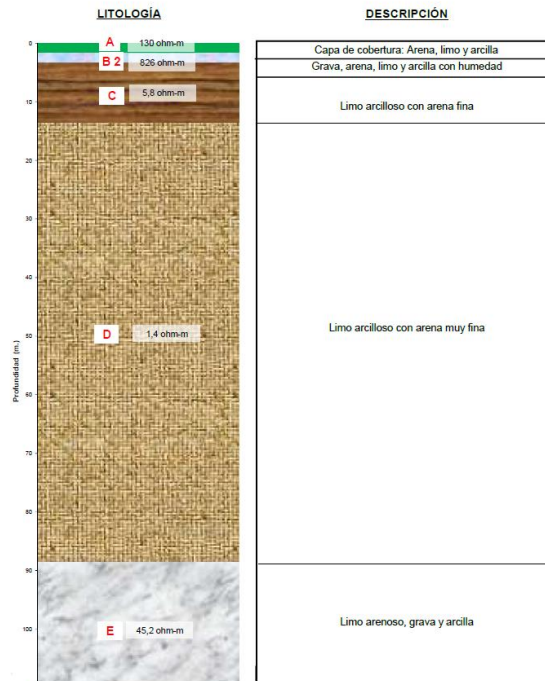
Figura 53. Columna Litoestratigráfica SEV6

COLUMNA ESTRATIGRÁFICA SEV-6
PROYECTO: YUCA SUR - PALANDA (BLOQUE 64)
UTM-WGS-84-ZONA-17-S: 301,670 mE - 9'938,675 mN Alt: 334 msnm
